Summarischer Bericht

Ort	Flugplatz St. Gallen-Altenrhein (LSZR), Rollweg «November»		
Datum und Zeit	5. April 2023, 13:35 Uhr		
Unfallart	Kollision zwischen zwei Luftfahrzeugen am Boden		
Flugsicherungsstelle	Platzverkehrsleitstelle (<i>Aerodrome Control Tower – TWR</i>) St. Gallen-Altenrhein (LSZR)		
Luftfahrzeug 1	Schempp-Hirth Ventus cM		HB-2223
Halter	Privat		
Eigentümer	Privat		
Betriebsart	Privat		
Flugregeln	Sichtflugregeln (<i>Visual Flight Rules – VFR</i>)		
Startort	Flugplatz St. Gallen-Altenrhein (LSZR)		
Zielort	Flugplatz St. Gallen-Altenrhein (LSZR)		
Flugphase	Am Boden/Rollen od. Rollen		
Pilot	Schweizer Staatsangehöriger, Jahrgang 1960		
Ausweis	Pilotenlizenz für Segelflugzeuge (<i>Sailplane Pilot Licence – SPL</i>) nach der Agentur der Europäischen Union für Flugsicherheit (<i>European Union Aviation Safety Agency – EASA</i>), ausgestellt durch das Bundesamt für Zivilluftfahrt (BAZL)		
Flugstunden	insgesamt	985:16 h während der letzten 90 Tage	5:05 h

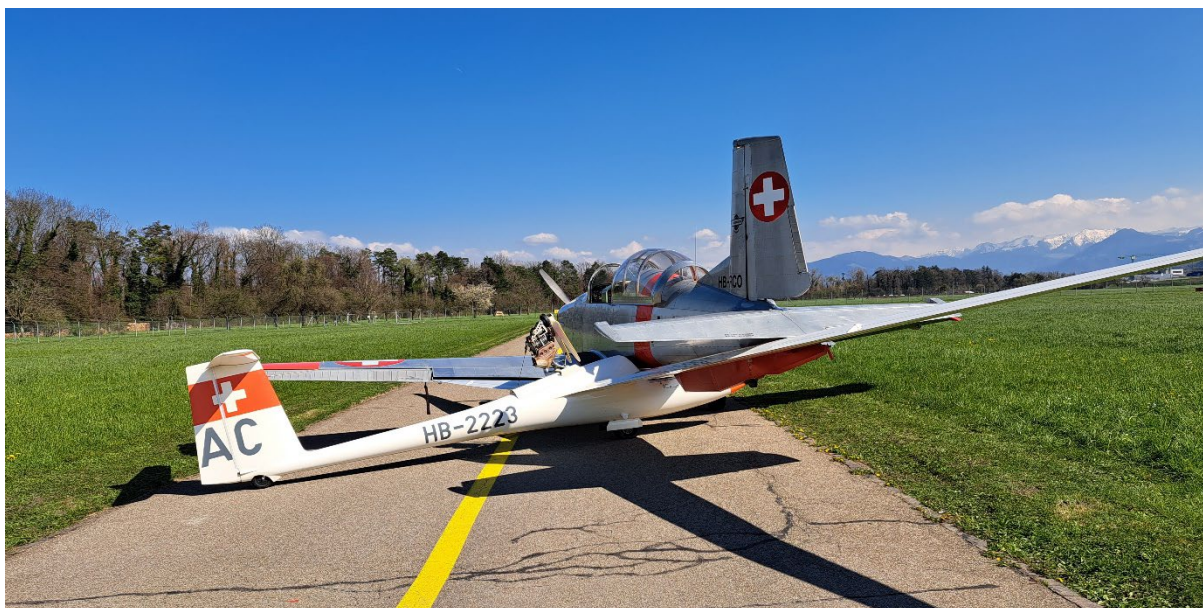
Als der Pilot den Motorsegler nicht mehr halten konnte, warf er sich auf den Boden, worauf der Motorsegler mit der Tragfläche über ihn hinweg und dann in Richtung des Rollwegs «November» rollte. Auf diesem kam es zur Kollision mit dem zur Startbahn rollenden und als HB-RCO eingetragenen Motorflugzeug des Musters Pilatus P3-05 mit einem Piloten und einem Passagier an Bord (vgl. Abbildung 1).

Abbildung 1: Der Motorsegler HB-2223 und das Motorflugzeug HB-RCO nach der Kollision auf dem Rollweg «November» mit Blickrichtung nach Osten.

Das Relais, das unter der Sitzschale der HB-2223 verbaut war und das der Pilot nach dem ersten Anlassversuch überprüfte, war nicht bereits vom Flugzeughersteller, sondern nachträglich eingebaut worden, um den Starter mit einem zusätzlichen Starterknopf am Steuerknüppel aktivieren zu können.¹ Die Installation war mangelhaft, so dass es zwischen zwei Kontaktdrähten des Relais zu einem Kurzschluss kam, wodurch der Starter mit dem Einschalten der Zündung aktiviert wurde.

Der Gashebel war über einen Bowdenzug, der unterhalb des Motors auf zwei Bowdenzüge aufgeteilt war, mit den zwei Vergasern des Motors verbunden. An der Verbindungsstelle der Bowdenzüge war die Kabelhülse des Bowdenzugs zu einem der Vergaser derart lose, dass durch Zurückziehen des Gashebels die Drosselklappe des Vergasers nicht mehr in die Leerlaufposition gebracht werden konnte und der Motor deshalb mit hoher Drehzahl weiterlief.

Der Unfall beinhaltete ein erhebliches Gefährdungspotenzial und ist auf nicht fachgerecht ausgeführte Installationen am Antrieb des Motorseglers zurückzuführen.
