Rapporto sommario

Aeromobile	Diamond Aircraft Industries GmbH HK36TTC	HB-2314
Esercente	Gruppo Volo a Vela Ticino, 6596 Gordola	
Proprietario	Gruppo Volo a Vela Ticino, 6596 Gordola	
Pilota	Cittadino svizzero, classe 1958	
Licenza	Licenza di pilota privato di aeroplani (<i>Private pilot license airplane – PPL(A)</i>) secondo le direttive dell'agenzia dell'unione europea per la sicurezza aerea (<i>European Union Aviation Safety Agency – EASA</i>), emessa dall'Ufficio federale dell'aviazione civile (UFAC)	
Ore di volo	totale 955:18 h	durante gli ultimi 90 giorni 49:06 h
	con il tipo coinvolto 12:24 h	durante gli ultimi 90 giorni 9:24 h
Passeggero	Cittadino svizzero, classe 1952	
Licenza	Licenza di pilota privato di aeroplani (<i>Private pilot license airplane – PPL(A)</i>) secondo le direttive dell'agenzia dell'unione europea per la sicurezza aerea (<i>European Union Aviation Safety Agency – EASA</i>), emessa dall'Ufficio federale dell'aviazione civile (UFAC)

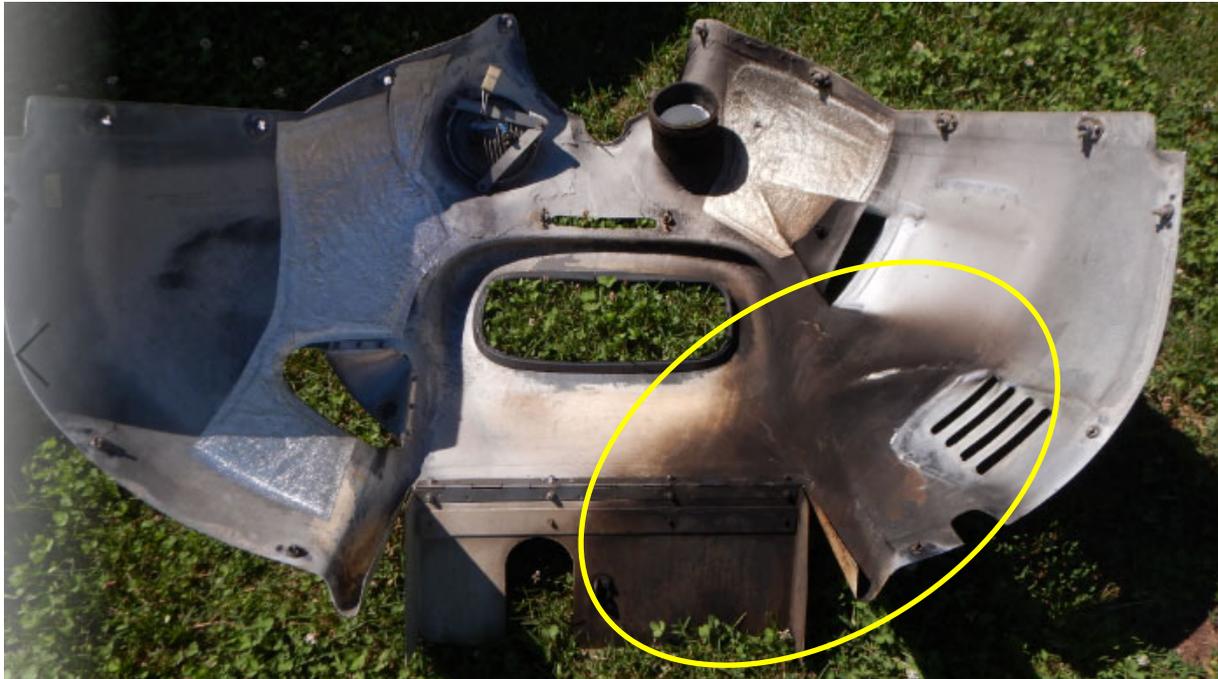
Subito dopo l'atterraggio è stato possibile constatare la presenza di un gocciolamento di olio di colore nero dal tubo di scappamento, mentre il serbatoio di olio del contenuto massimo di 3 litri era praticamente vuoto. Era visibile della fuliggine oleosa depositata nei pressi del turbocompressore, in basso a destra nel compartimento motore (cfr. Figura 1).

Figura 1: cappottatura anteriore del motore dopo la sua rimozione. E' evidente il deposito di fuliggine oleosa nella parte inferiore destra nei pressi del turbocompressore (ellisse gialla)

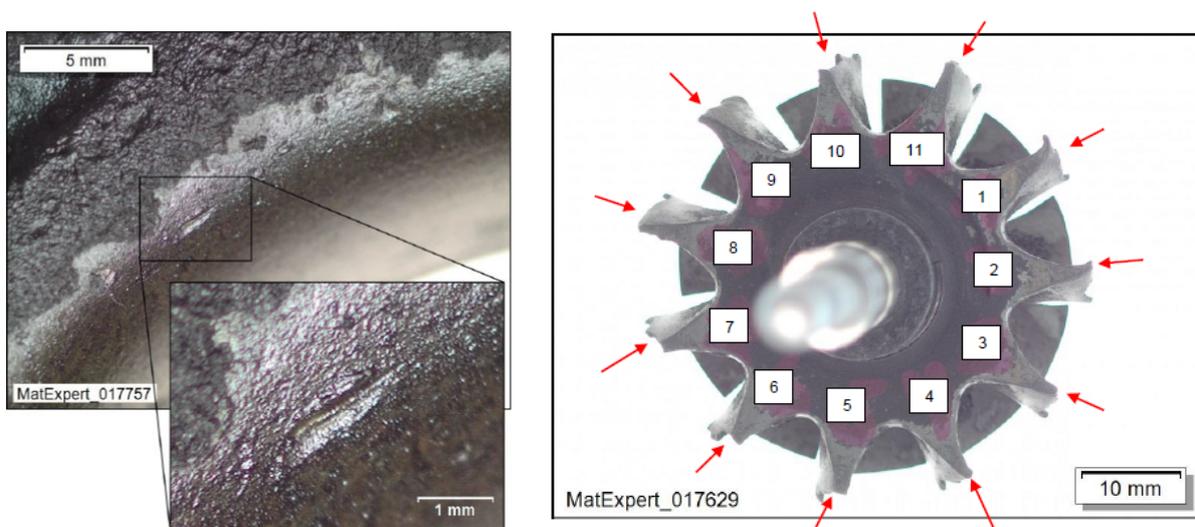
La successiva ispezione, in particolare del turbocompressore, ha portato alla luce un importante danneggiamento da corpi estranei (*Foreign Object Damage* - FOD) sulla girante dal lato dei gas di scarico. Tutte le palette della girante erano danneggiate, come pure il carter della stessa (cfr. Figura 2). L'analisi metallografica svolta ha permesso di evidenziare che il danneggiamento da FOD persisteva da un tempo non determinabile, ma comunque non immediatamente precedente l'inconveniente grave.

Figura 2: L'immagine di sinistra mostra un danneggiamento da FOD sul carter, l'immagine di destra mostra tutte le 11 palette danneggiate anch'esse da FOD alle loro estremità

La girante del turbocompressore, come pure il carter della stessa mostravano evidenti segni di un danneggiamento provocato da un FOD. Alla luce del ritrovamento della sonda di temperatura dei gas di scarico spezzatasi più a monte nel collettore di scarico, risulta probabile che il frammento della stessa, lanciato dal flusso dei gas di scarico contro le palette della girante, sia stato causa del danneggiamento della stessa e del carter.

Il danno ha sicuramente provocato uno sbilanciamento importante, avendo per conseguenza una rotazione non ottimale della girante che ha provocato le abrasioni di materiale tipicamente utilizzato nella costruzione delle bronzine e rinvenuto all'interno dell'olio. Un ulteriore effetto indesiderato può essere identificato nell'aumento della temperatura di esercizio del turbocompressore dovuto a sfregamento.

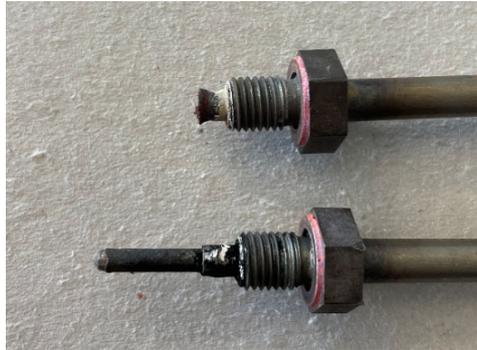
Durante una successiva ispezione veniva scoperta una sonda di temperatura dei gas di scarico spezzata (cfr. Figura 3) che si trova posizionata a monte della girante del turbocompressore all'interno del collettore di scarico.

Figura 3: Sonda della temperatura dei gas di scarico. Si evidenzia il frammento mancante tra la sonda danneggiata (sopra) e quella integra.

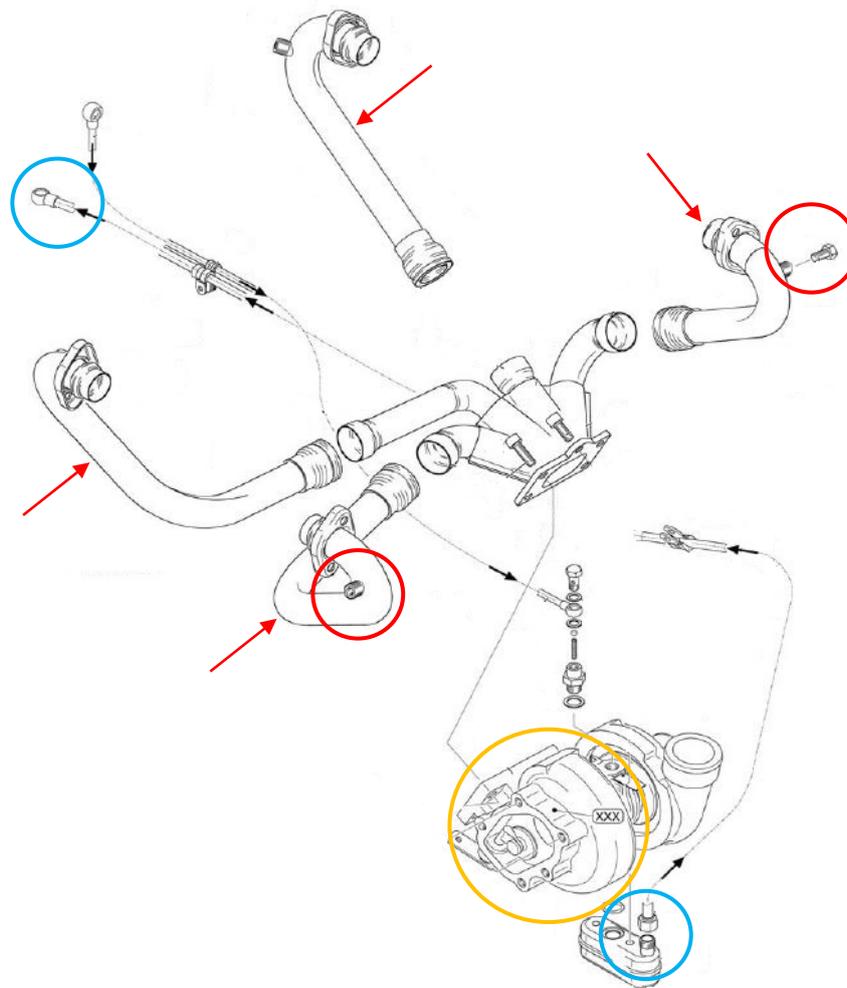
Inoltre nella tubazione di ritorno dell'olio del turbocompressore e nella vaschetta di raccolta dello stesso vi erano importanti accumuli di materiale carbonizzato, che di fatto impedivano alla pompa dell'olio di risucchiare il lubrificante e rimandarlo nel serbatoio (cfr. Figura 4).

Figura 4: Collettori di scarico (freccie rosse), sonde di temperatura dei gas di scarico (cerchi rossi), tubazione di ritorno dell'olio dal turbocompressore e relativa testata del tubo (cerchi blu). La parte calda del turbocompressore è cerchiata in arancione. Fonte: catalogo illustrato delle parti del motore BRP Rotax 914 F4, elaborata dal SISI

La rotazione sbilanciata della girante ha con alta probabilità permesso il contatto tra i gas di scarico molto caldi e l'olio lubrificante, creando dei residui carbonizzati che sono andati a ostruire il tubo di ritorno dell'olio tra il turbocompressore e la pompa dell'olio stesso. Una volta completamente ostruito il tubo, la pressione di mandata dell'olio "fresco" non ha trovato altro modo di scaricarsi che non quello di forzare il lubrificante all'interno della girante dal lato dei gas di scarico, provocando la tipica scia bianca causata dall'olio non combusto e vaporizzato.
