Rapporto sommario

Aeromobile	HK 36 TTC	HB-2314		
Esercente	Gruppo Volo a Vela Ticino, Casella postale 140, 6601 Locarno			
Proprietario	Gruppo Volo a Vela Ticino, Casella postale 140, 6601 Locarno			
Pilota	Cittadino svizzero, classe 1964			
Licenza	Licenza di pilota di alianti (<i>Sailplane Pilot Licence – SPL</i>) secondo l'Agenzia europea per la sicurezza aerea (<i>European Aviation Safety Agency – EASA</i>), rilasciata dall'Ufficio federale dell'aviazione civile (UFAC)			
Ore di volo	complessive	220:31 h	durante gli ultimi 90 giorni	24:07 h
	sul tipo	82:24 h	durante gli ultimi 90 giorni	6:00 h
Luogo	Aerodromo di Locarno (LSZL)			
Coordinate	-		Quota	-
Data e ora	18 luglio 2018, ore 11:29 (LT ¹ = UTC ² + 2)			
Tipo di operazione	Volo privato			
Regole di volo	Volo a vista (<i>Visual Flight Rules – VFR</i>)			
Luogo del decollo	Aerodromo di Locarno (LSZL)			
Luogo di destinazione	Aerodromo di Locarno (LSZL)			
Fase di volo	Atterraggio

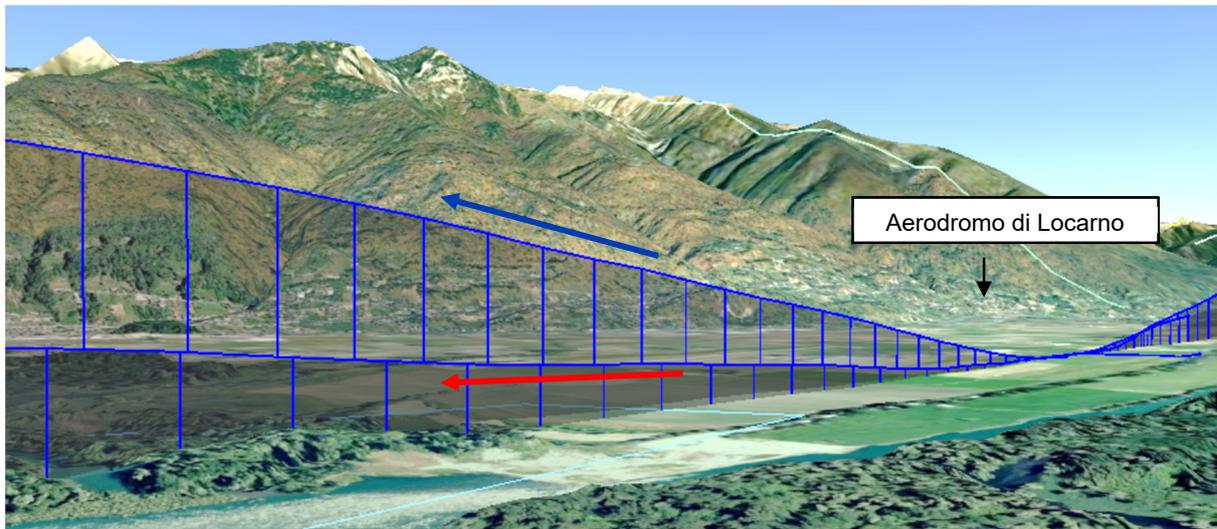
Figura 1: Traiettoria di volo dell'HB-2314 in occasione del primo decollo (freccia blu) e della riattaccata dopo l'atterraggio fallito (freccia rossa), presentato in *google earth* con vista in direzione nord-est.

Solo dopo diversi *touchdown* incontrollati sulla pista, il pilota ha deciso di effettuare una riattaccata (*go-around*) perché riteneva che la lunghezza rimanente della pista fosse insufficiente per una frenata sicura. Dato che in quel momento le punte delle pale dell'elica erano già notevolmente danneggiate, questo *go-around* ha comportato notevoli rischi, che si sono manifestati

nelle forti vibrazioni del velivolo e in un rateo di salita che era pari a poco meno della metà di quello in una salita normale (cfr. Figura 1).
