## Rapport Sommaire

<b>Aéronef</b>	Diamond Aircraft Industries GmbH, HK 36 TTC	HB-2360
<b>Exploitant</b>	Vol à voile Club Valais, route de l'Aéroport, 1950 Sion	
<b>Propriétaire</b>	Vol à voile Club Valais, route de l'Aéroport, 1950 Sion	
<b>Pilote</b>	Citoyen suisse, année de naissance 1941	
<b>Licence</b>	Licence de pilote privé d'avions ( <i>Private Pilot Licence Aeroplane</i> – PPL(A)) et de planeur ( <i>Sailplane Pilot Licence</i> – SPL) selon l'agence européenne de la sécurité aérienne ( <i>European Union Aviation Safety Agency</i> – EASA), établie par l'Office fédéral de l'aviation civile (OFAC)	
<b>Heures de vol</b>	<b>total</b> 4098 h <b>au cours des 90 derniers jours</b> 0:30 h	
	<b>sur le type en cause</b> 689 h <b>au cours des 90 derniers jours</b> 0:30 h	
<b>Passager</b>	Citoyen Suisse, année de naissance 1950	
<b>Licence</b>	PPL(A) et SPL avec qualification instructeur ( <i>Flight Instructor</i> – FI(S)) selon l'EASA, établie par l'OFAC

<b>Lieu</b>	Aéroport de Sion (LSGS)	
<b>Cordonnées</b>	---	<b>Altitude</b> --- m/M
<b>Date et heure</b>	20 février 2020, 17h30 LT (LT <sup>1</sup> = UTC <sup>2</sup> + 1 h)	
<b>Type d'exploitation</b>	Privé	
<b>Règles de vol</b>	Règl

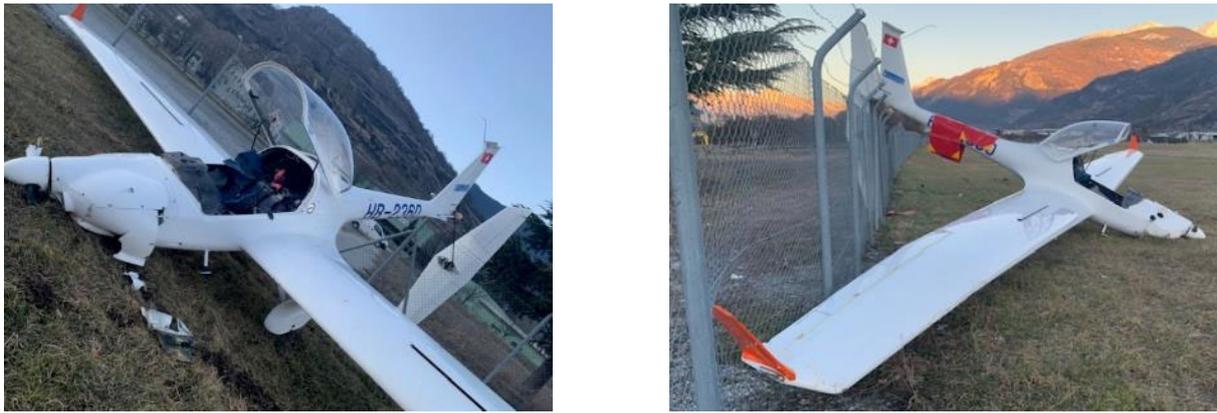
Le motoplaneur s'immobilise à 17h29 le nez sur le sol avec l'arrière du fuselage sur la barrière (voir figure 2). Lors de l'impact avec le sol la verrière s'ouvre. Le pilote coupe tous les systèmes électriques et les deux occupants indemnes, évacuent le motoplaneur.

Figure 2 : position finale du HB-2360 avec la verrière qui s'est ouverte sous l'impact avec le sol.

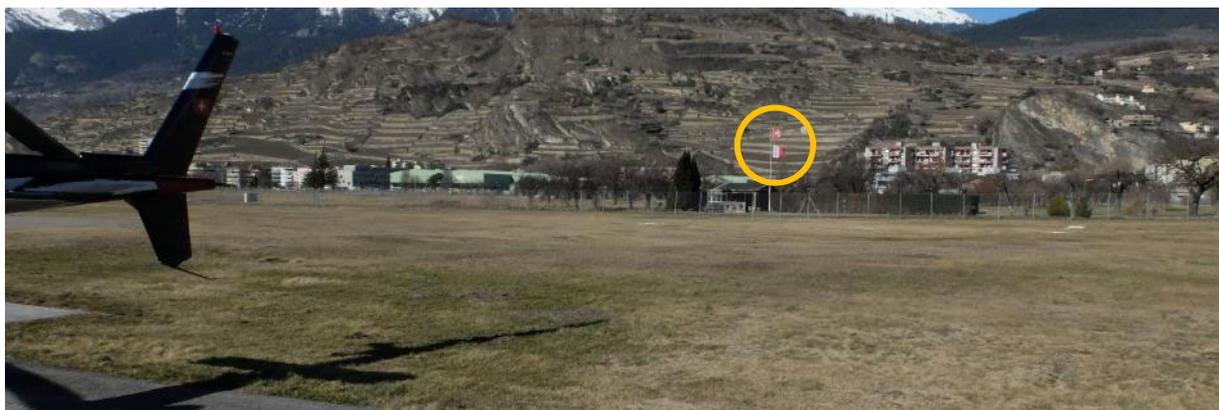
**Figure 4** : le témoin N°1 observe le HB-2360 passer en-dessous des drapeaux (cercle jaune) juste avant la collision de l'aile droite avec l'arbre.

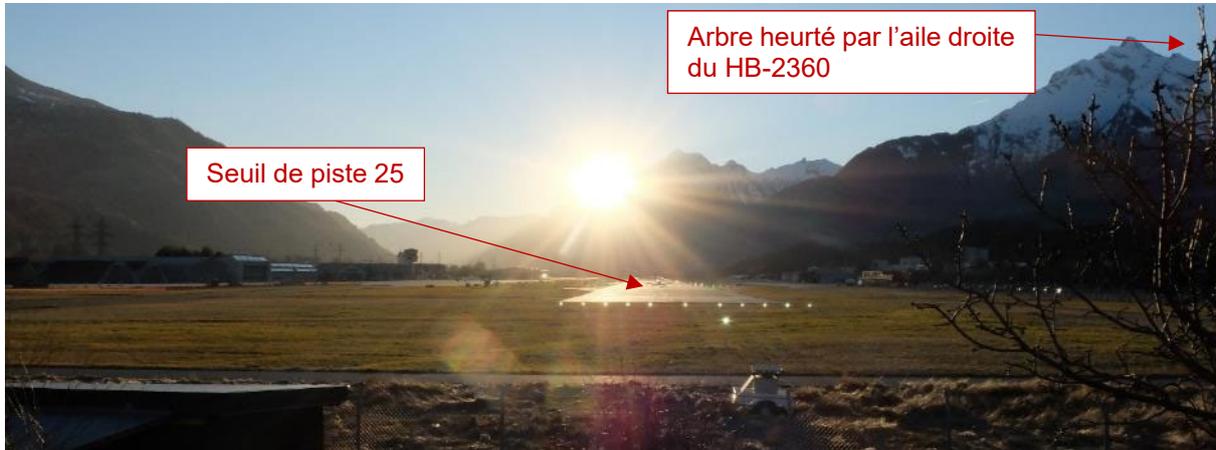
Le lendemain soir de l'accident des conditions météorologiques et astronomiques était semblables à celle rencontrées par le pilote lors de la phase finale de son vol. Une photo prise vers 17h30 dans l'alignement de la piste 25 à la hauteur de l'arbre heurté par l'aile droite du motoplaneur est montré ci-dessous. L'éblouissement par le soleil aligné juste sur la crête des montagnes se trouvant à l'ouest de l'aérodrome de Sion est clairement visible.

**Figure 5** : photo prise vers 17h30 dans l'alignement de la piste 25, à la hauteur de l'arbre heurté par l'aile droite du motoplaneur.

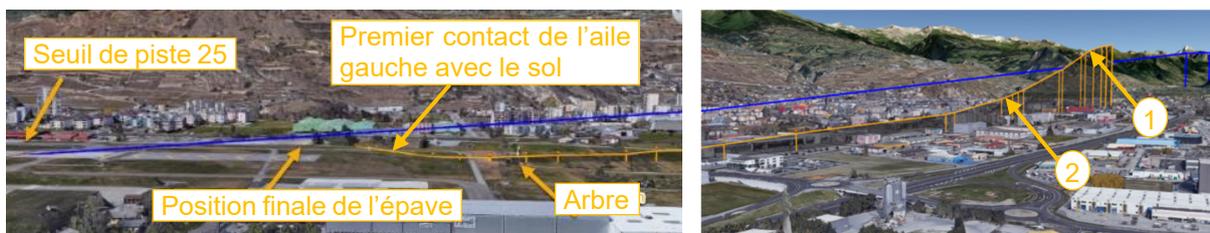
La vue de profil de la finale effectuée par le motoplaneur en comparaison avec un plan théorique de  $4.0^\circ$  partant du seuil de piste est montré ci-dessous. Après avoir tourné en finale le motoplaneur se trouve en-dessus du plan d'approche standard. Le pilote décide alors de corriger sa position en sortant complètement les aérofreins, en réduisant la puissance et en réglant l'hélice sur le petit pas (position 1 dans la figure ci-dessous) ce qui induit une forte augmentation du taux de descente. Le motoplaneur passe sous le plan d'approche standard et arrive à la position 2, à laquelle le pilote se retrouve ébloui par le soleil couchant. Il décide de rentrer les aérofreins au cran d'approche ce qui diminue le taux de descente.

**Figure 6** : vue de profil de la finale avec les données extraites de l'OGN (jaune). En bleu le plan d'approche théorique de  $4.0^\circ$ . La position 1 correspond au début de la correction de la hauteur. La position 2 correspond à la rentrée des aérofreins au cran d'approche.

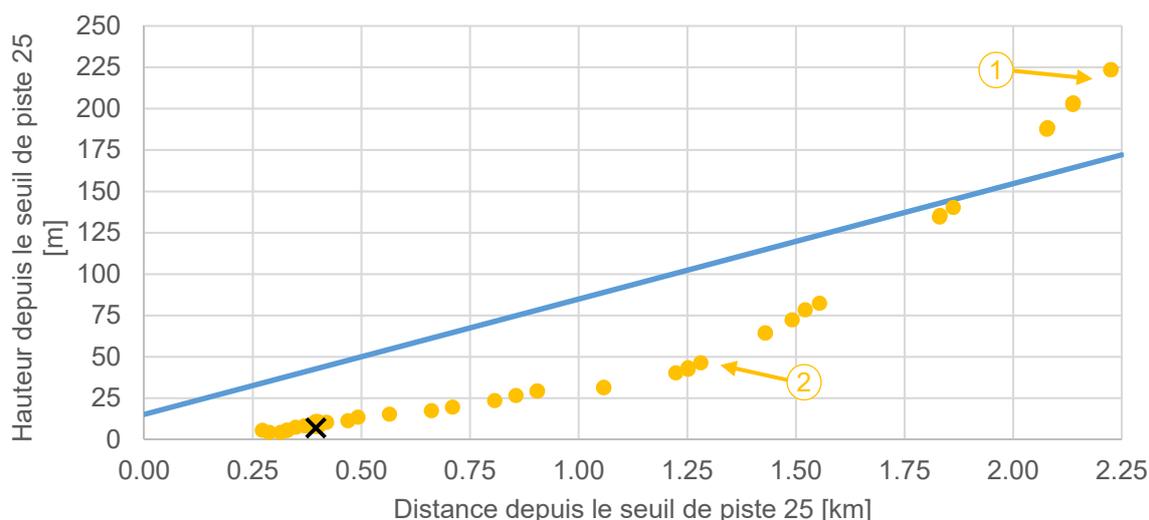
L'utilisation des données OGN permettent de définir la hauteur par rapport au seuil de piste 25 ainsi que la distance horizontale depuis ce dernier. Le résultat est montré avec la figure 7. Sur le dernier kilomètre, le motoplaneur se trouve en-dessous d'une hauteur de 30 m par rapport au seuil de piste.

**Figure 7** : vue de profil de la finale. En bleu le plan d'approche de 4.0° donné par le PAPI. Les positions 1 et 2 sont celles décrites dans la figure 6. La position de l'arbre est indiquée par la croix noire (x).

L'accident est dû à une perte des références visuelles en finale qui a induit le pilote à effectuer une approche fortement en-dessous du plan d'approche prévu provoquant une collision avec un obstacle au sol.

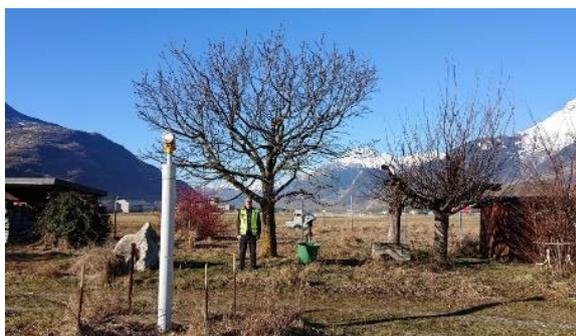
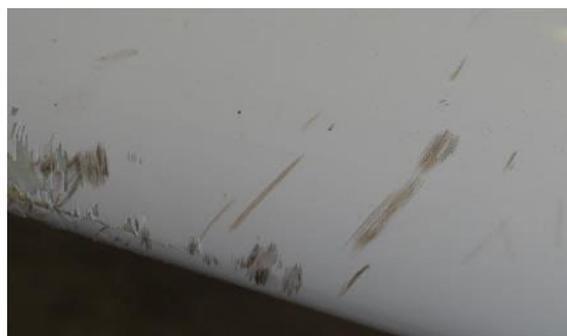
En courte finale de la piste 25 le motoplaneur heurte avec l'aile droite un arbre qui se situe dans le prolongement de l'axe de piste à une distance de 395 m du seuil et avec une hauteur mesurée de 7 m. Les traces de l'impact avec les branches de cet arbre sont clairement identifiables sur l'aile droite, voir figure ci-dessous.

**Figure 8** : vue des dégâts occasionnés par les branches de l'arbre heurtées par l'aile droite du motoplaneur.
