## Summarischer Bericht

<b>Luftfahrzeug</b>	Schempp-Hirth Flugzeugbau GmbH, Arcus T	HB-2486
<b>Halter</b>	Segelfluggruppe Dittingen, CH-4243 Dittingen	
<b>Eigentümer</b>	Segelfluggruppe Dittingen, CH-4243 Dittingen	
<b>Pilot</b>	Schweizer Staatsangehöriger, Jahrgang 1997	
<b>Ausweis</b>	Pilotenlizenz für Segelflugzeuge ( <i>Sailplane Pilot Licence – SPL</i> ) nach der Agentur der Europäischen Union für Flugsicherheit ( <i>European Union Aviation Safety Agency – EASA</i> ), ausgestellt durch das Bundesamt für Zivilluftfahrt (BAZL)	
<b>Flugstunden</b>	<b>insgesamt</b>	363:04 h <b>während der letzten 90 Tage</b> 24:47 h
	<b>auf dem Unfallmuster</b>	41:04 h <b>während der letzten 90 Tage</b> 3:54 h
<b>Ort</b>	Flugfeld Dittingen (LSPD)	
<b>Koordinaten</b>	604 271 / 254 170 ( <i>Swiss Grid</i> 1903) N 47° 26' 18" / E 007° 29' 43" (WGS <sup>1</sup> 84)	<b>Höhe</b> 510 m/M
<b>Datum und Zeit</b>	12. Juni 2021, 17:10 Uhr (LT <sup>2</sup> = UTC <sup>3</sup> + 2 h)

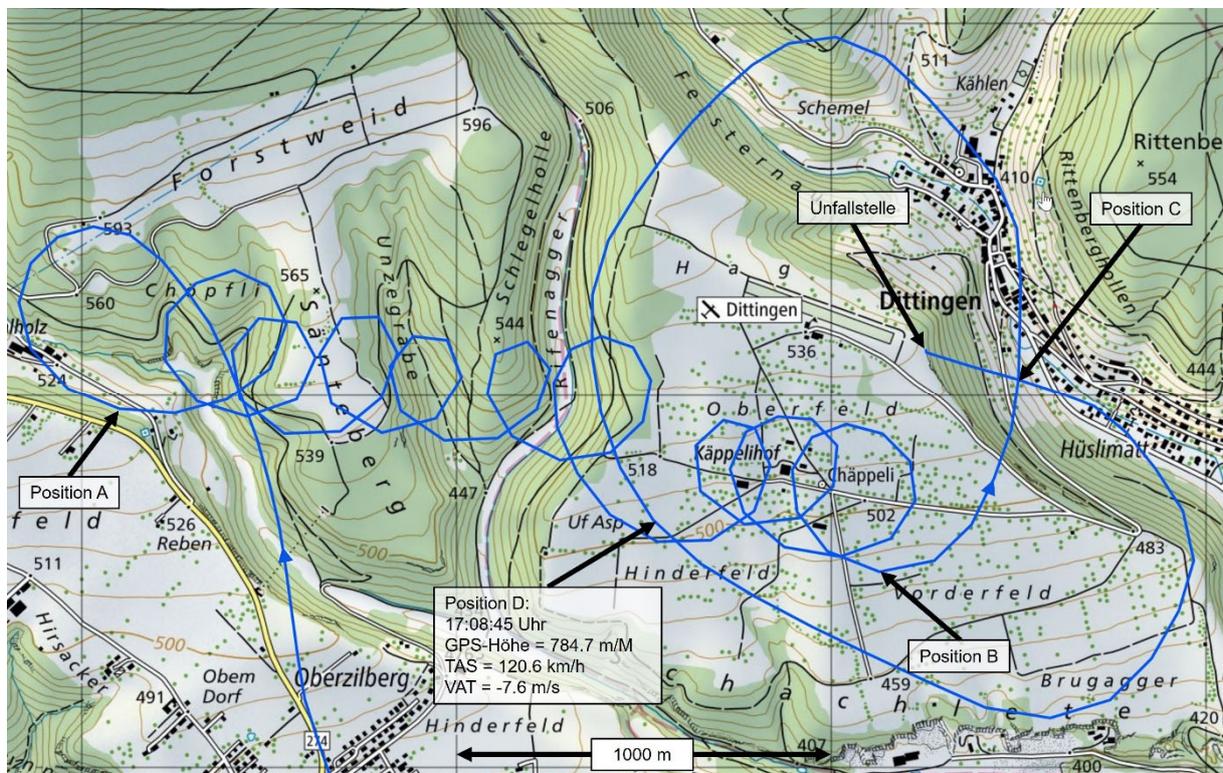
**Abbildung 1:** Anflug der HB-2486 auf die Piste 29 des Flugfeldes Dittingen ungefähr 10 Minuten vor dem Aufprall mit Angabe der wahren Fluggeschwindigkeit (*True Air Speed* – TAS) sowie der kompensierten Nettosinkgeschwindigkeit (*compensated variometer vertical speed* – VAT). Quelle der Basiskarte: Bundesamt für Landestopographie.

Während des gesamten weiteren Anfluges blieb die wahre Fluggeschwindigkeit annähernd konstant bei rund 125 km/h, die Nettosinkgeschwindigkeit verringerte sich vom Maximalwert von 7.6 m/s bei Position D (vgl. Abbildung 1) bis auf rund 3.0 m/s im Endanflug. Das Eindrehen in den Queranflug erfolgte rund 100 m weiter entfernt von der Pistenschwelle als bei den Anflügen der vorhergehenden zwei Thermikflügen.

Beim Kreisen während rund 5 Minuten vor dem Landeanflug war aufgrund des Versetzens des Segelflugzeuges nach Osten (vgl. Abbildung 1) einfach erkennbar, dass die Windgeschwindigkeit gegenüber den beiden vorherigen Anflügen zugenommen hatte. Es ist nicht nachvollziehbar, weshalb der Pilot nach dem Kreisen in Flugplatznähe vor dem Einflug in den Gegenanflug noch einen unüblich weiten Bogen über die Ortschaft Dittingen flog.

Zum Zeitpunkt 17:08:45 Uhr, bei Beginn des Gegenanfluges (vgl. Abbildung 1, Position D), betrug die Nettosinkgeschwindigkeit der HB-2486 7.6 m/s bei einer wahren Fluggeschwindigkeit (*True Air Speed* – TAS) von rund 120 km/h. Diese hohe Sinkrate lässt sich nicht durch rein äussere Einflüsse erklären, da die HB-2486 an ähnlicher Position kurz vorher rund 50 m gestiegen war, sondern muss durch Betätigen der Bremsklappen verursacht worden sein.
