# **Summarischer Bericht**

Luftfahrzeug	Schempp-Hirth Flugzeugbau GmbH, Arcus T HB-24			
Halter	Segelfluggruppe Lenzburg, 5600 Lenzburg			
Eigentümer	Segelfluggruppe Lenzburg, 5600 Lenzburg			
Pilot	Schweizer Staatsangehöriger, Jahrgang 1977			
Ausweis	Pilotenlizenz für Segelflugzeuge (Sailplane Pilot Licence – SPL) nach der Europäischen Agentur für Flugsicherheit (European Union Aviation Safety Agency – EASA), ausgestellt durch das Bundesamt für Zivilluftfahrt (BAZL)			
Flugstunden	insgesamt 184:34 h während der le	etzten 90 Tage	21:00 h	
	auf dem Vorfallmuster 1:04 h während der le	etzten 90 Tage	1:04 h	
Ort	Rund 750 m westlich des Flugplatzes Birrfeld (LSZF)			
Koordinaten	659 320 / 254 820 (Swiss Grid 1903)	Höhe	395 m/M	
	N 47° 26' 29" / E 008° 13' 30" (WGS <sup>1</sup> 84)			
Datum und Zeit	26. Juni 2020, 15:36 Uhr (LT <sup>2</sup> = UTC <sup>3</sup> + 2 h)			
Betriebsart	Schulung			
Flugregeln	Sichtflugregeln ( <i>Visual Flight Rules</i> – VFR)

Startort	Birrfeld (LSZF)			
Zielort	Birrfeld (LSZF)			
Flugphase	Landung			
Art des schweren Vorfalls	Landung ausserhalb des Flugplatzes

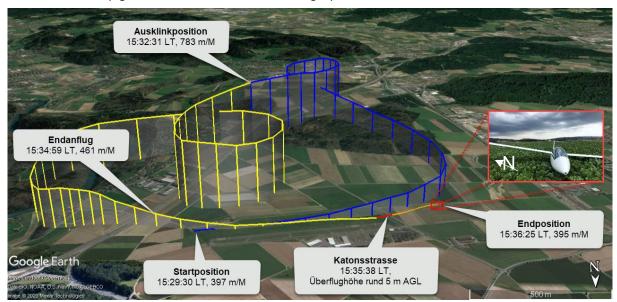
Noch während des Schleppstartes um 15:30 Uhr stellten sich die ersten Turbulenzen ein, und der Schleppflug verlief in starken Böen. In der Folge klinkte der Pilot auf Anraten des Schlepppiloten auf einer Höhe von rund 780 m/M (entsprechend 380 m/G) im Abkreisraum aus. Dies ermöglichte es ihm, einen Vollkreis zu fliegen und sich danach in den Gegenanflug (downwind) einzuordnen für einen Anflug auf die Graspiste 26. Aufgrund der starken Nordwestwinde verkürzte der Pilot den Gegenanflug und drehte früher als auf den vorherigen Flügen in den Queranflug (base) ein. Im Endanflug betrug die angezeigte Fluggeschwindigkeit während rund einer halben Minute im Durchschnitt 135 km/h. Als der Pilot die Bremsklappen bedienen wollte, setzte er jedoch anstelle dessen die Wölbklappen in die Position «L»<sup>5</sup>. In der Folge setzte das Flugzeug mehrmals auf der Graspiste auf und bewegte sich mit rund 85 km/h über Grund über das Pistenende hinaus auf den Zaun vor der in rund 150 m Distanz quer verlaufenden Kantonsstrasse zu (vgl. roter Abschnitt in Abbildung 1).

**Abbildung 1:** Aufzeichnung des Flugweges der HB-2496 nach dem Ausklinken in rund 380 m über Grund bis zum mehrmaligen Aufsetzen auf der Piste 26 (gelb) mit dem anschliessenden Überflug der Kantonsstrasse (rot) bis zum Stillstand im Töniacher (orange), vgl. Einsatzbild (*inset*), dargestellt in Google-Earth.

In der Folge entschloss sich der Pilot, den Zaun und die dahinterliegende Strasse zu überfliegen, und liess dazu das Flugzeug erneut vom Boden abheben. Die HB-2496 überflog die Strasse in rund 5 m Höhe und setzte etwa 70 m nach der Strasse erneut auf. Nach weiteren rund 200 Metern kam das Flugzeug unbeschädigt zum Stillstand; der Pilot konnte das Flugzeug unverletzt verlassen.

Beim Abflachen (*flare*) fiel die Landung der HB-2496 infolge der überhöhten Anfluggeschwindigkeit und aufgrund der fehlenden Wirkung der Bremsklappen länger aus. In der Folge bewegte sich die HB-2496 über die Piste hinaus und näherte sich der Kantonsstrasse mit hoher kinetischer Restenergie, sodass der Überflug der Kantonsstrasse noch möglich war.

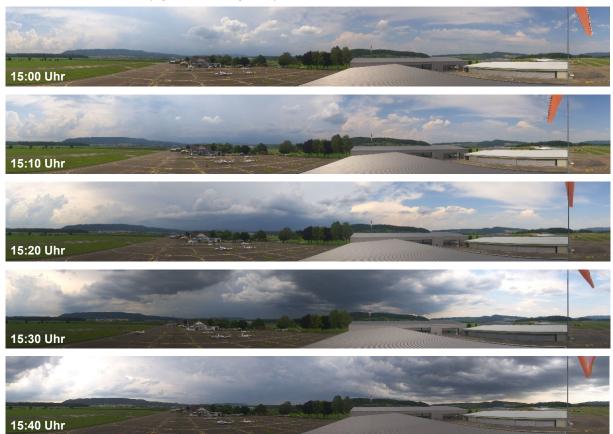
Lokal fiel möglicherweise Hagel. Die hohe Niederschlagsintensität führte nordwestlich und nördlich des Birrfeldes während mehr als 1.5 Stunden zu Kaltluft, die radial aus der Gewitterzelle strömte. Anzeichen für die Kaltluft sind tiefe Wolken an der Stirn der resultierenden Böenfront. Diese Wolken und die rückwärtig erkennbare dunkle Wand aus Niederschlag waren von weitem zu sehen (vgl. Abbildungen 2).

**Abbildungen 2:** Aufnahmen in westlicher Blickrichtung vom 26. Juni 2020, aufgenommen alle 10 Minuten von 15:00 bis 15:40 Uhr

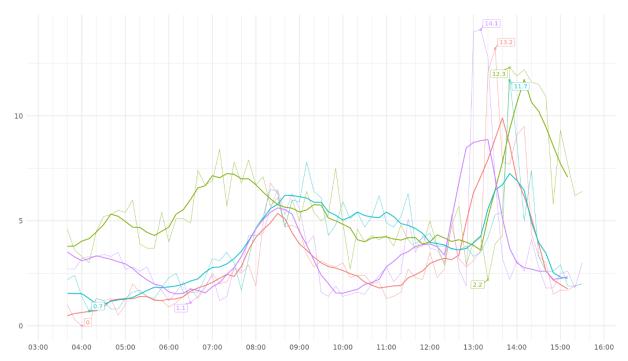
**Abbildung 3:** Zeitlicher Verlauf der gemessenen Bodenwinde in m/s in Buchs/Aarau (orange), auf der Lägern (grün), in Mosen (cyan) und in Rünenberg (magenta) in UTC

Der vorliegende Fall verdeutlicht, dass die aus einer Gewitterzelle strömenden Fallwinde und damit verbundener radialer *'outflow'* innert einer kurzen Zeitspanne auftreten (vgl. Abbildung 3) und in den räumlichen Dimensionen ein weit grösseres Ausmass annehmen kann, als das auf dem Radarbild erkennbare Niederschlagsbild vermuten lässt (vgl. Anlage 1). Auf dem Flugplatz Birrfeld frischte der Bodenwind ab 15:10 Uhr böig auf und erreichte eine maximale Windspitze von bis zu 30 kt zum Zeitpunkt, als der Pilot der HB-2496 im Schlepp um 15:30 Uhr zu seinem ersten Solo-Flug in einer Arcus T startete.

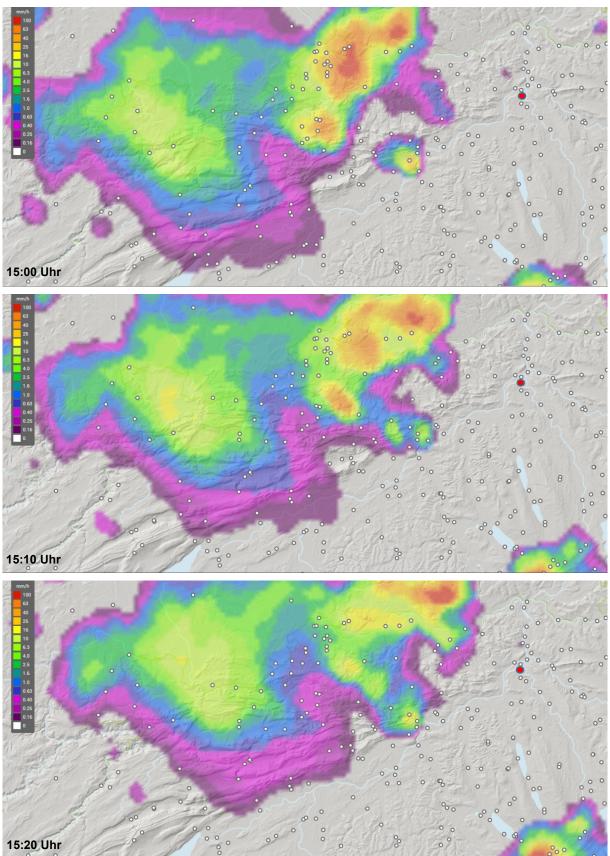
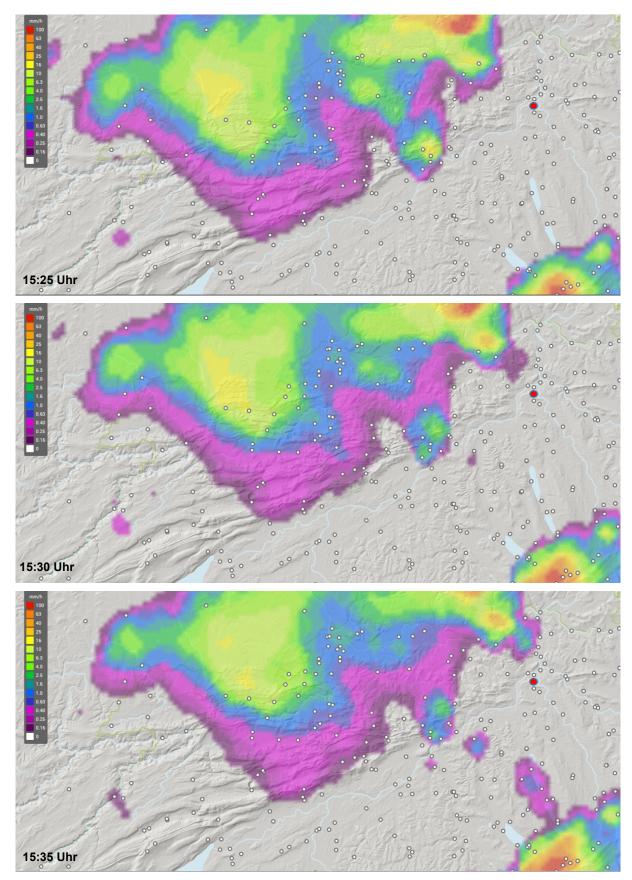
Anlage 1: Radarbilder von 15:00 Uhr bis 15:35 Uhr

Eine nördliche Gewitterzelle über Basel und eine südliche über Luzern zogen in nordöstlicher Richtung; auf dem Flugplatz Birrfeld (roter Punkt) gab es bis zum Unfallzeitpunkt keinen Niederschlag.

**Abbildungen 4:** Sequenz von Radarbildern zwischen 15:10 Uhr und 15:35 Uhr zweier nördlich und südlich am Flugplatz Birrfeld (roter Punkt) in nordöstlicher Richtung vorbeiziehender Gewitterzellen.
