## Summarischer Bericht

<b>Luftfahrzeug</b>	Stemme AG, S10-VT	HB-2515
<b>Halter</b>	Fliegergruppe Brunair, Brandbachstrasse 7, 8305 Dietlikon	
<b>Eigentümer</b>	Privat	
<b>Pilot</b>	Schweizer Staatsangehöriger, Jahrgang 1957	
<b>Ausweis</b>	Privatpilotenlizenz für Flugzeuge ( <i>Private Pilot Licence Aeroplane</i> – PPL(A)) nach der Europäischen Agentur für Flugsicherheit ( <i>European Union Aviation Safety Agency</i> – EASA), ausgestellt durch das Bundesamt für Zivilluftfahrt (BAZL)	
<b>Flugstunden</b>	<b>insgesamt</b>	2590 h <b>während der letzten 90 Tage</b> 12:36 h
	<b>auf dem Unfallmuster</b>	ca. 750 h <b>während der letzten 90 Tage</b> 2:15 h
<b>Ort</b>	Speck-Fehraltorf (LSZK)	
<b>Koordinaten</b>	---	<b>Höhe</b> ---
<b>Datum und Zeit</b>	21. Mai 2020, 13:45 Uhr (LT <sup>1</sup> = UTC <sup>2</sup> + 2 h)	
<b>Betriebsart</b>	Privat	
<b>Flugregeln</b>	Sichtflugregeln ( <i>Visual Flight Rules</i> – VFR)	
<b>Startort</b>	Speck-Fehraltorf (LSZK)

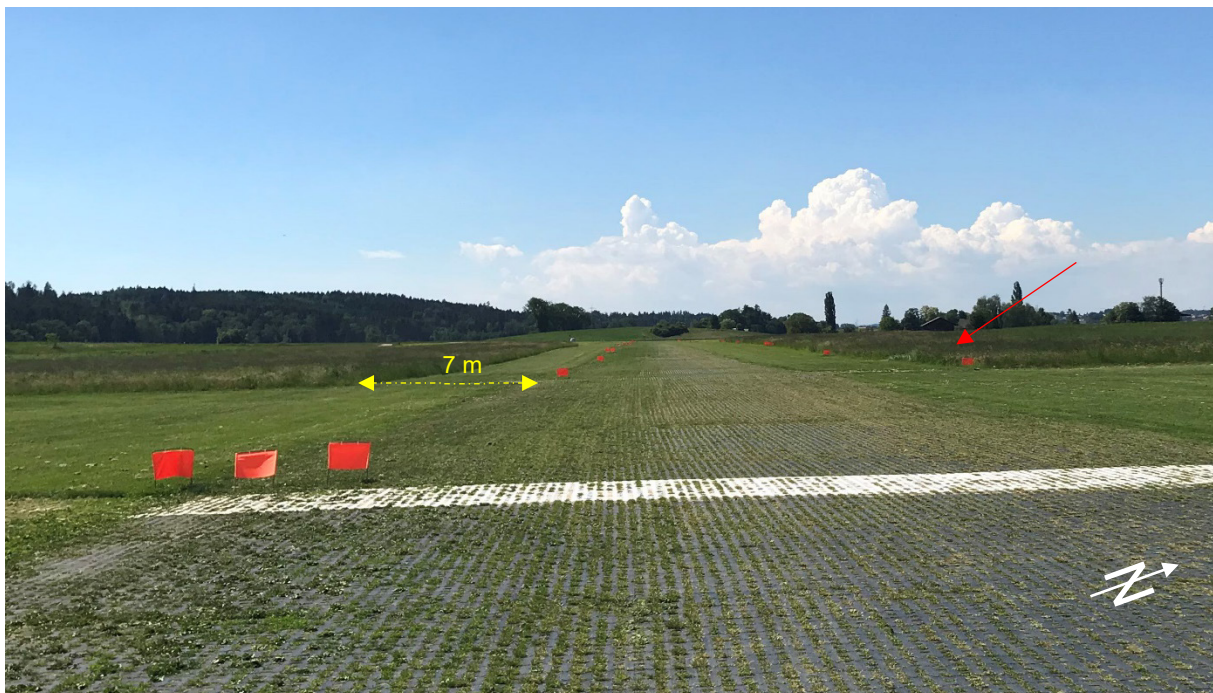
Im Rahmen der Flugvorbereitungen schaute sich der Pilot auch den Zustand der Graspiste an und stellte fest, dass die Wiese linksseitig der Piste 30 etwas tiefer gemäht war bzw. das Gras des angrenzenden Wieslandes auf der rechten Seite höher stand und bis an die Begrenzung der Graspiste reichte (vgl. roter Pfeil in Abbildung 1). Daher nahm er sich vor, den Motorsegler während des Startlaufes etwas nach links versetzt zur Pistenachse zu halten.

Die Graspiste 12-30 des Flugplatzes Speck-Fehraltorf (LSZK) weist eine publizierte Breite von 18 m auf, was in den Flugplatz-Informationen des VFR-Manual ausgewiesen war. Die Graspiste war nach den Anforderungen der [BAZL-Richtlinie AD I-002](#) «Optische Hilfen von unbefestigten Pisten und Rollwegen: Markierungen und Marker» (Version 1.1 vom 1. Januar 2018) markiert und wies eine Freihaltefläche von 25 m Breite auf (vgl. Abbildung 1).

**Abbildung 1:** Graspiste 30 des Flugplatz Speck-Fehraltorf (LSZK) mit einer 7 m breiten Freihaltezone auf der linken Seite der Pistenbegrenzung (gelber Doppelpfeil). Rechter Hand der Piste stösst das ungemähte Wiesland (roter Pfeil) ohne Abstand an die Pistenbegrenzung an.

Die Spannweite der HB-2515 beträgt 23 m. Die überwiegende Vegetationshöhe<sup>3</sup> des Wieslands auf der rechten Seite der Piste 30 betrug rund 80 cm.

Der Start des Motorseglers mit einer Spannweite von 23 m erfolgte auf einer Piste mit einer Freihaltefläche von 25 m Breite. Aufgrund der geringen seitlichen Platzreserven bestand somit von vornherein eine hohe Wahrscheinlichkeit, mit einem Flügelende das hohe Gras zu berühren und dadurch die Kontrolle über den Motorsegler zu verlieren.

Die Vorgehensweise, nach Bedarf die Pistenlängsachse der 18 m breiten Graspiste zur Reduktion deren Beanspruchung innerhalb der 25 m breiten Freihaltefläche leicht seitlich verschieben zu können, ist zur Erhaltung einer für den Betrieb erforderlichen Grasnarbe nachvollziehbar. Im vorliegenden Fall wurde jedoch die Pistenachse, in Startrichtung gesehen, innerhalb der verfügbaren Freihaltefläche derart nach rechts verschoben, dass kein genügender Abstand zwischen der rechten Pistenbegrenzung und dem angrenzenden Wiesland vorhanden war. Ungeachtet der Spannweite bestand somit aufgrund der Höhe des ungemähten Wieslandes für startende und landende Flugzeuge die Gefahr, mit einem Flügelende die Vegetation neben der Piste zu touchieren. Dies birgt grundsätzlich die Gefahr eines Kontrollverlustes oder gar Überschlags.
