# **Rapport final n° 2404 du Service suisse d'enquête de sécurité SESE**

concernant l'accident  
du planeur Centrair 101 A, HB-3090,

survenu le 12 septembre 2020

8 km au nord du champ d'aviation de  
Montricher, Commune de  
Mont-la-Ville (VD)

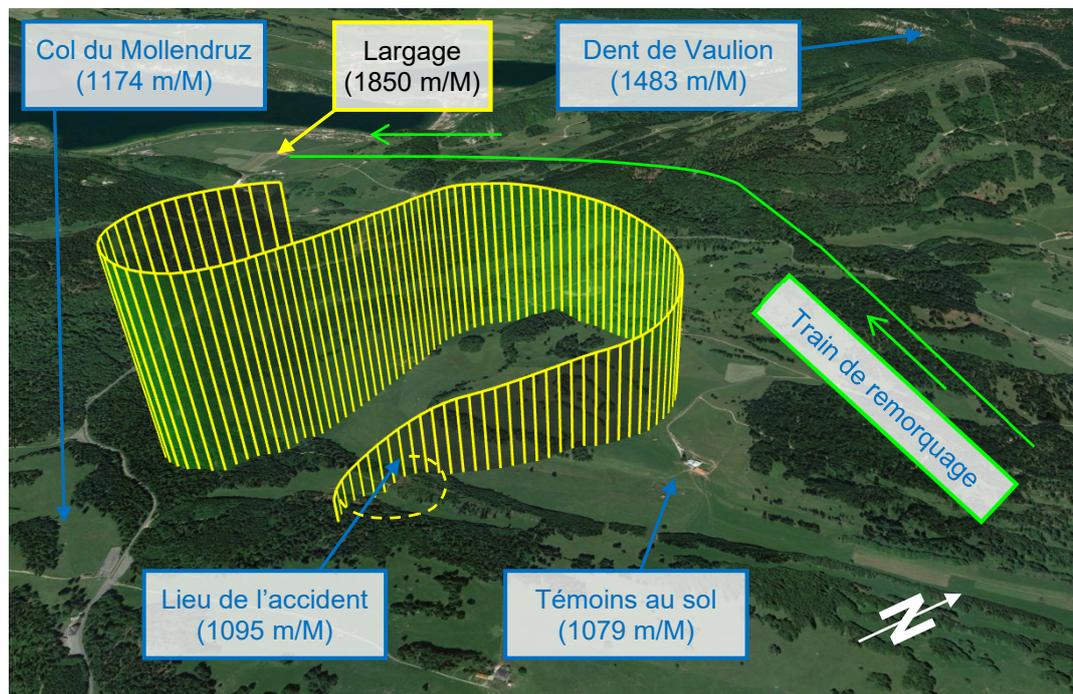
**Figure 1:** trajectoire du planeur HB-3090 représentée dans Google Earth à partir des données de son calculateur embarqué Flarm, entre les moments du largage de la corde de remorquage et le dernier point enregistré, suivie de la trajectoire probable (courbe jaune discontinue) jusqu'à la collision avec le sol. L'écart entre les verticales représente un intervalle de temps d'une seconde.

- l'élève-pilote a largué la corde de remorquage à l'altitude de 1850 m ;
- le virage à gauche effectué après le largage de la corde de remorquage a duré 27 secondes ; le taux de chute moyen était d'environ 6 m/s ;
- le planeur a ensuite suivi une trajectoire rectiligne pendant 20 secondes, au cours de laquelle le taux de chute moyen était de 4 m/s ;
- au cours du virage à droite qui a suivi, le taux de chute moyen était de 5 m/s ;
- à la sortie de ce virage, le planeur se trouvait à une hauteur de 300 m ;
- lors de ces évolutions, la vitesse du planeur était comprise entre 100 km/h et 130 km/h.

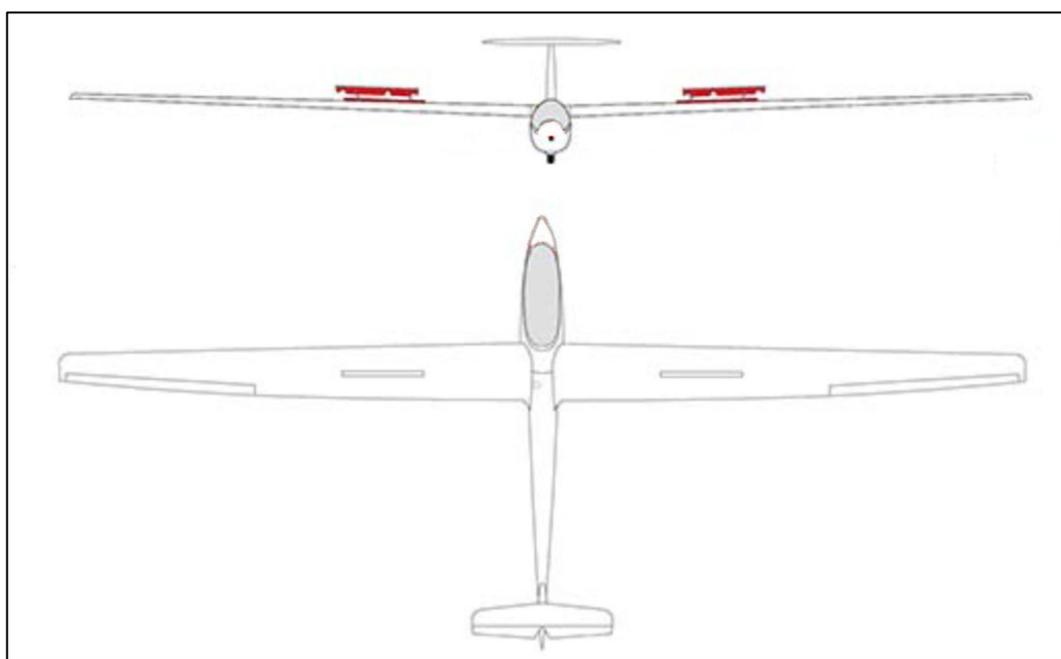
Figure 2 : disposition des aérofreins

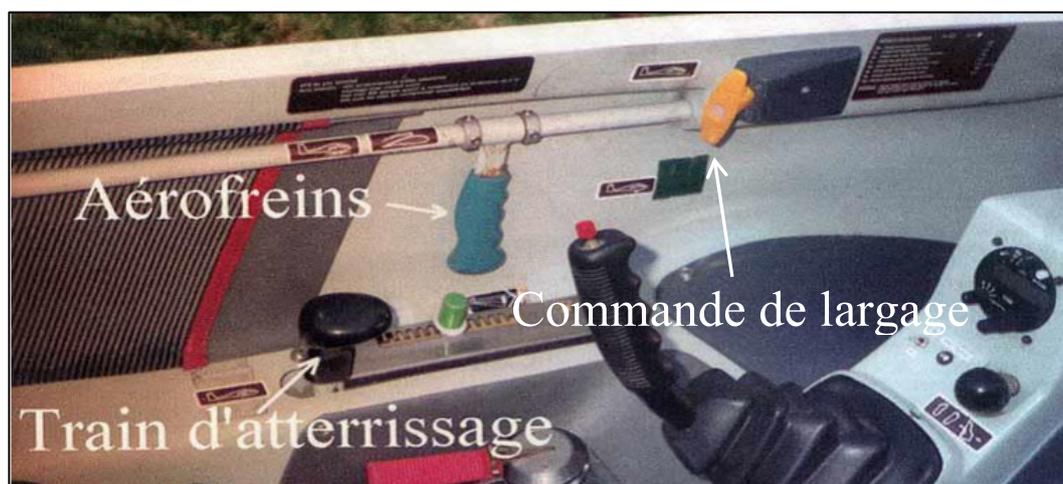
La figure 3, extraite du rapport d'enquête concernant l'accident du Pégase immatriculé F-CHFK, survenu le 11 mars 2000, montre l'emplacement de la commande des aérofreins (position rentrés) et de celle du train d'atterrissage (position rentré).

**Figure 3** : emplacement de la commande des aérofreins (position rentrés) et du train d'atterrissage (position rentré) dans l'habitacle d'un planeur C 101 A Pégase.

La confusion entre ces deux poignées est possible si elles sont saisies au jugé (voir chapitre 1.7.2).

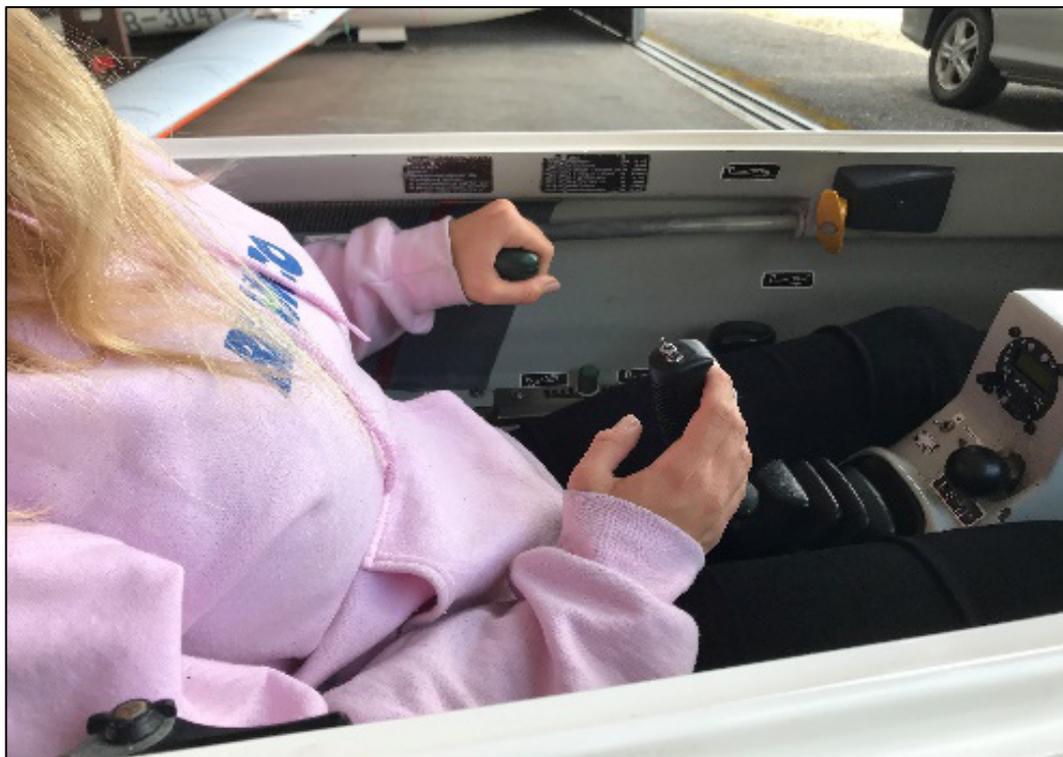
La photo ci-dessous (Figure 4) montre la position de la commande des aérofreins en position sortie manipulée par une personne de taille similaire à celle de l'élève du HB-3090.

**Figure 4** : Habitacle du Pégase : position sortie de la commande des aérofreins

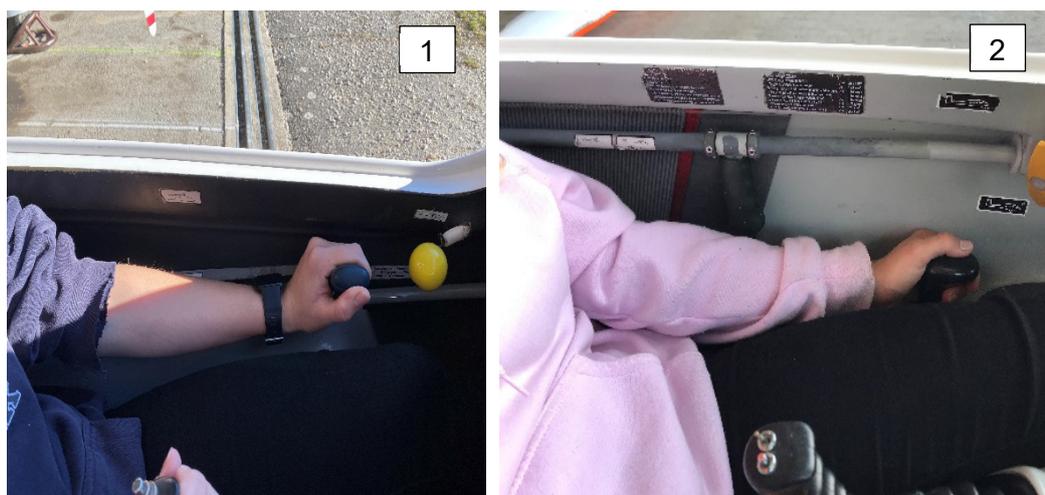
**Figure 5**: comparaison de l'ergonomie de l'habitacle entre un planeur de type ASK 21 et celle d'un Pégase. 1) Habitacle d'un ASK 21 et la main sur la poignée des aérofreins en position rentrés. 2) Habitacle d'un Pégase avec la main sur la poignée du train d'atterrissage en position sorti et les aérofreins complètement braqués.
