## Summarischer Bericht

| <b>Luftfahrzeug</b> | ASK 21 | HB-3099 |
| <b>Art des schweren Vorfalls</b> | Bruch der Kabinenhaube | |

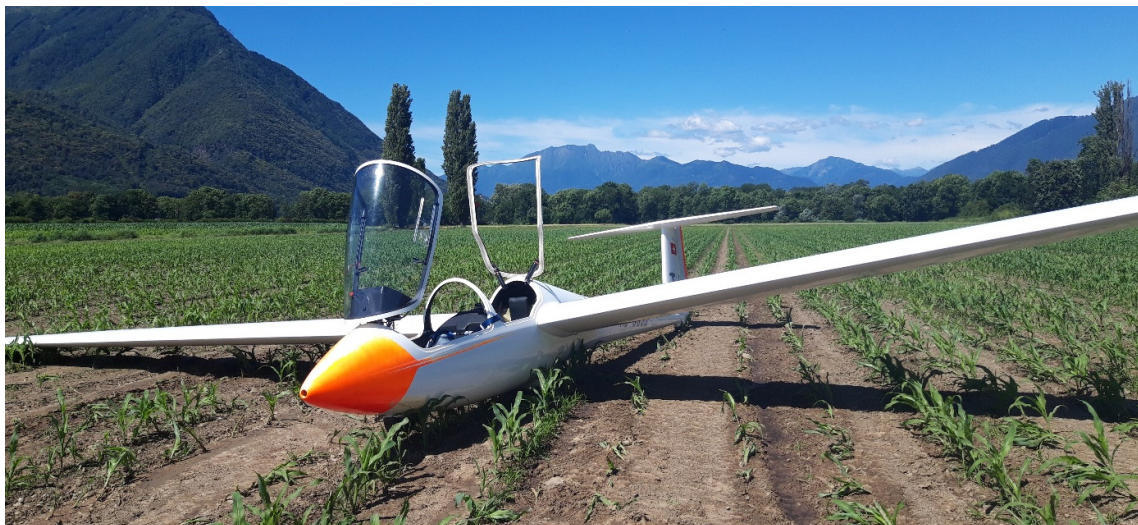
Die HB-3099 setzte nach 4 Minuten Flugzeit auf diesem Feld, das mit jungem Mais bepflanzt war, auf. Der Pilot blieb unverletzt. Das Segelflugzeug wurde bei der Landung nicht beschädigt (vgl. Abbildung 2).

**Abbildung 2:** Endlage der HB-3099 auf dem Maisfeld, unmittelbar nach der Landung in entgegengesetzter Landerichtung aufgenommen.

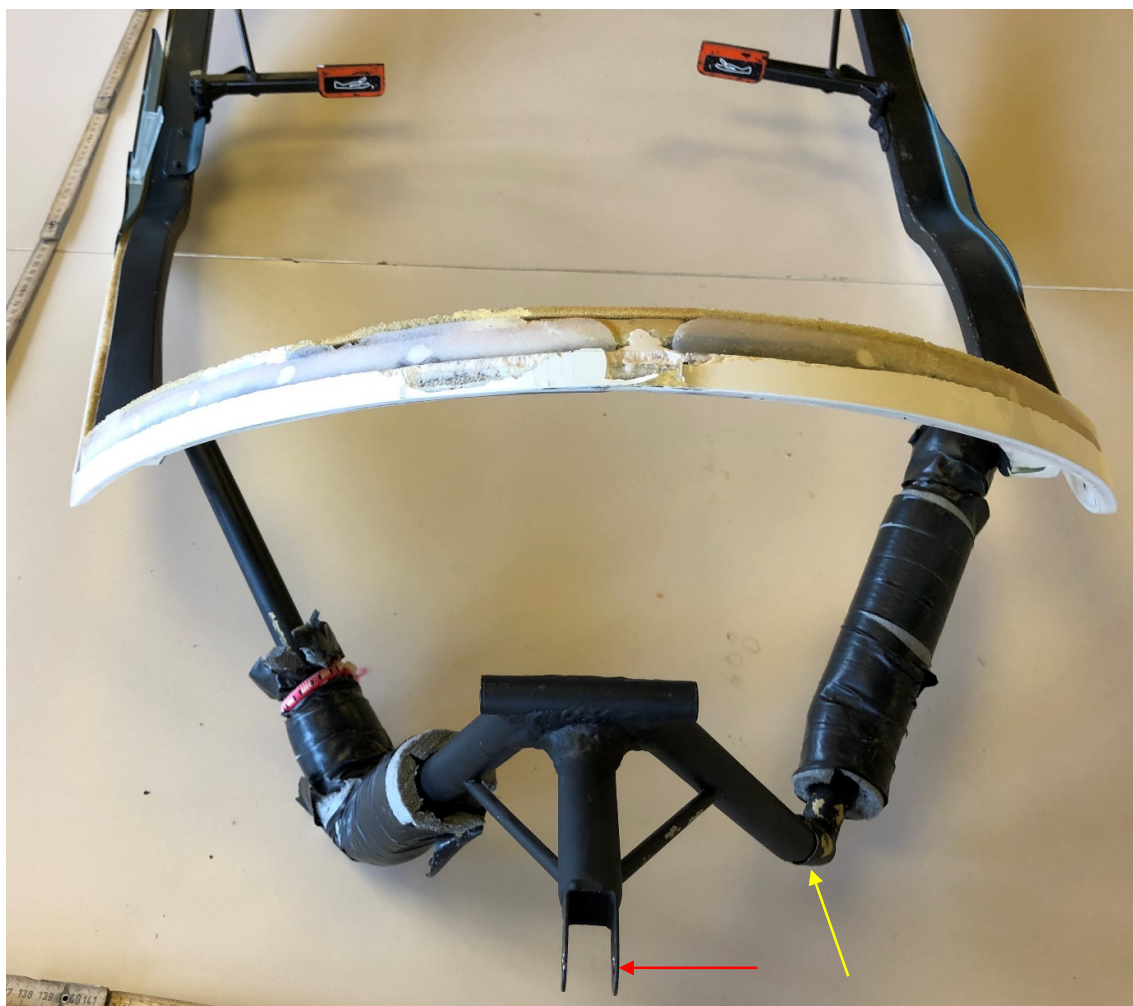
Der Kunststoffrahmen der hinteren Kabinenhaube war an mehreren Stellen gerissen. Das Plexiglas fehlte bis auf wenige Stücke, die am Haubenrahmen verklebt verblieben waren. Die Stahlrohrhalterung, die dem Öffnen der Kabinenhaube dient und mit dem Kunststoffrahmen kraftschlüssig verklebt ist, war mit Schaumstoff geschützt. Nach dem Entfernen dieses Schaumstoffes war erkennbar, dass die Stahlrohe beidseitig verbogen und auf der rechten Seite gebrochen waren (vgl. Abbildung 3 und Abbildung 5).

Die Bohrung für das Lager zwischen Stahlrohrhalterung und Gasfeder war um mehrere Millimeter ausgeschlagen (vgl. Abbildung 3 und Abbildung 4).

- Der Bruch des rechten Stahlrohres erfolgte an einer durch zwei Bohrlöcher geschwächten Zone.
- Die mikrofraktographischen Analysen ergaben keine eindeutigen Merkmale, die auf den Bruchmechanismus schliessen liessen. Auffallend war jedoch, dass im Bruchbereich Erscheinungen erkennbar waren, die für einen Gewaltbruch atypisch sind.
- Bemerkenswert waren die verhältnismässig tiefen und häufigen Korrosionsstellen, die eindeutig bereits vor der Grundier- bzw. Decklackierung vorhanden gewesen sein mussten. Derartige Korrosionsstellen können zu Wasserstoffversprödung mit anschliessender Rissinitiierung führen. Zudem besteht bei solchen korrosiv geschädigten Oberflächen eine Kerbwirkung, die lokal zum Riss oder Bruch führen kann.

**Abbildung 3:** Aus der HB-3099 ausgebauter, beschädigter hinterer Haubenrahmen: An der rechten Stahlrohrhalterung ist der Schaumstoff-Schutz bereits nach vorne geschoben, wodurch der Bruch sichtbar wurde (gelber Pfeil). Das ausgeschlagene Lager der Gasfeder befindet sich beim roten Pfeil.

Die Kabinenhaube öffnete sich, als das Segelflugzeug während des Schleppfluges durch stärkere Turbulenzen flog. Mit grosser Wahrscheinlichkeit führten die in diesem Moment erhöhten Belastungen auf das Segelflugzeug dazu, dass Kräfte auf die bereits geschwächte Stahlrohrbefestigung der hinteren Kabinenhaube einwirkten, die zum Bruch eines dieser Stahlrohre führten. Zusätzlich drückte bei geschlossener Kabinenhaube die Gasfeder wegen der ausgeschlagenen Bohrung in Öffnungsrichtung der Kabinenhaube und nicht wie per Design vorgesehen in Schliessrichtung. In der Folge konnte sich die Haube am hinteren Ende derart nach oben und hinten verschieben, dass die vorderen Verriegelungsbolzen aus den Führungsbohrungen gezogen wurden und sich die Haube öffnete.

Die Stahlrohrbefestigung der Kabinenhaube wird während der wiederkehrenden Wartungsarbeiten visuell überprüft. Im vorliegenden Fall bestanden vermutlich Vorbeschädigungen an den Stahlrohren, da im Bruchbereich Erscheinungen erkennbar waren, die für einen Gewaltbruch atypisch sind. Allerdings waren diese Schäden mit grosser Wahrscheinlichkeit auch bei entferntem Schaumstoff-Schutz visuell schwer erkennbar, da sie sich unter der Grundier- und Decklackierung befanden. Da dem Hersteller in der Vergangenheit keine ähnlich gelagerten Vorfälle gemeldet wurden, kann davon ausgegangen werden, dass es sich beim vorliegenden Bruch um einen Einzelfall handelte.

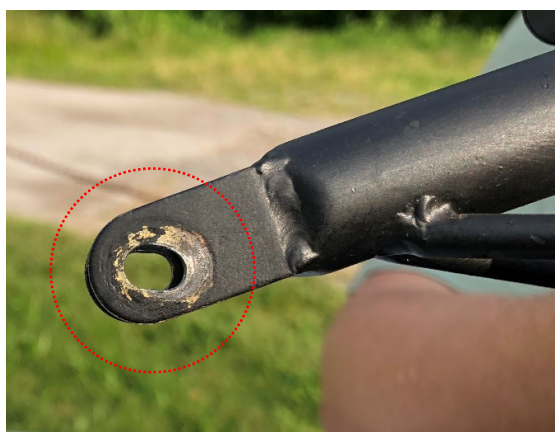
**Abbildungen 4 und 5:** Links ist (rot-eingekreist) das ausgeschlagene Lager der Gasfeder sichtbar (vgl. Abbildung 1, roter Pfeil); rechts lässt sich (gelb-eingekreist) der Bruch in der rechten Stahlrohrhalterung erkennen (vgl. Abbildung 1, gelber Pfeil).

Das ausgeschlagene Lager der Gasfeder war nach dem Demontieren der Kabinenhaube und Gasfeder hingegen gut sichtbar. Eine Beschädigung dieses Lagers lässt sich bei wiederkehrenden Wartungsarbeiten frühzeitig erkennen, wenn die Kabinenhaube und die Gasfeder ausgebaut werden.

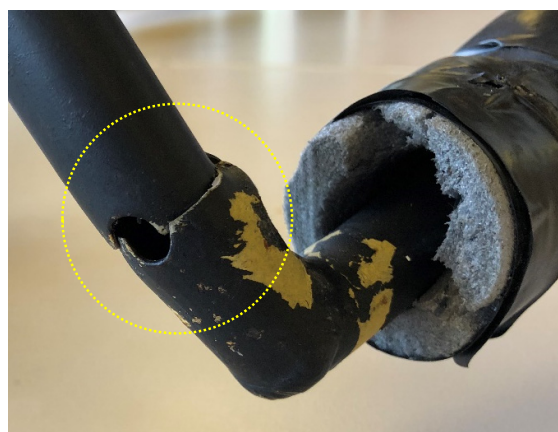
Der Bruch des Stahlrohres erfolgte an einer der Bohrungen, die für einen Hauben-Notabwurf vorgesehen sind. Der Haubenrahmen trennte sich nach dem Öffnen der Kabinenhaube und dem Bersten des Plexiglases allerdings nicht vom Rumpf.
