Rapporto sommario

Aeromobile	ASK 21			HB-3099	
Esercente	Gruppo Volo Vela Ticino, via Aeroporto 23, 6596 Gordola				
Proprietario	Gruppo Volo Vela Ticino, via Aeroporto 23, 6596 Gordola				
Allievo pilota	Cittadino svizzero, classe 1971				
Licenza	nessuna				
Ore di volo		totali	15:27 h	durante gli ultimi 90 giorni	15:27 h
		sul Vorfallmuster	5:11 h	durante gli ultimi 90 giorni	5:11 h
Luogo	Zona Ramello, Comune di Cadenazzo (TI)				
Coordinate	113 408 / 715 313 (Swiss Grid 1903) N 46° 09' 44" / E 008° 55' 53" (WGS ¹ 84)		Altitudine	202 m/M	
Data e ora	21 giugno 2020, 11:21 ore (LT ² = UTC ³ + 2 h)				
Tipo di volo	Formazione				
Regole di volo	Regole del volo a vista (<i>Visual Flight Rules</i> – VFR)				
Luogo del decollo	Aerodromo di Locarno (LSZL)				
Luogo di destinazione	Aerodromo di Locarno (LSZL)				
Fase di volo	Partenza e volo ascensionale				
Art des schweren Vorfalls	Rottura del tettuccio del cockpit				
Danni a persone		Equipaggio	Passeggeri	Terzi

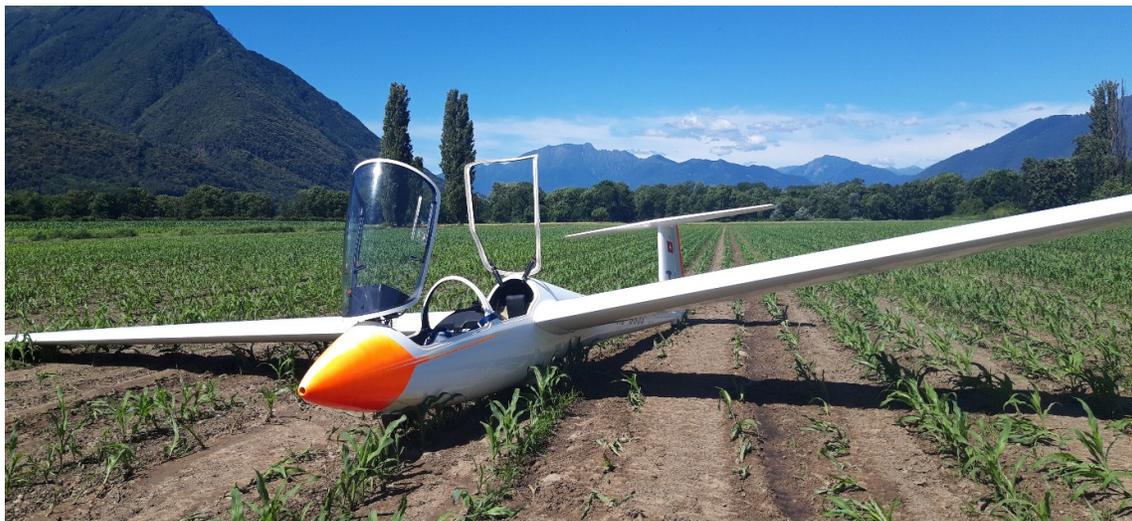
L'HB-3099 si posava su questo campo, coltivato con giovani piantine di mais, dopo 4 minuti di volo. Il pilota rimaneva illeso. Durante l'atterraggio l'aliante non subiva danni (cfr. figura 2).

Figura 2: Posizione finale dell'HB-3099 sul campo di mais. Foto scattata subito dopo l'atterraggio, in direzione opposta a quella di atterraggio.

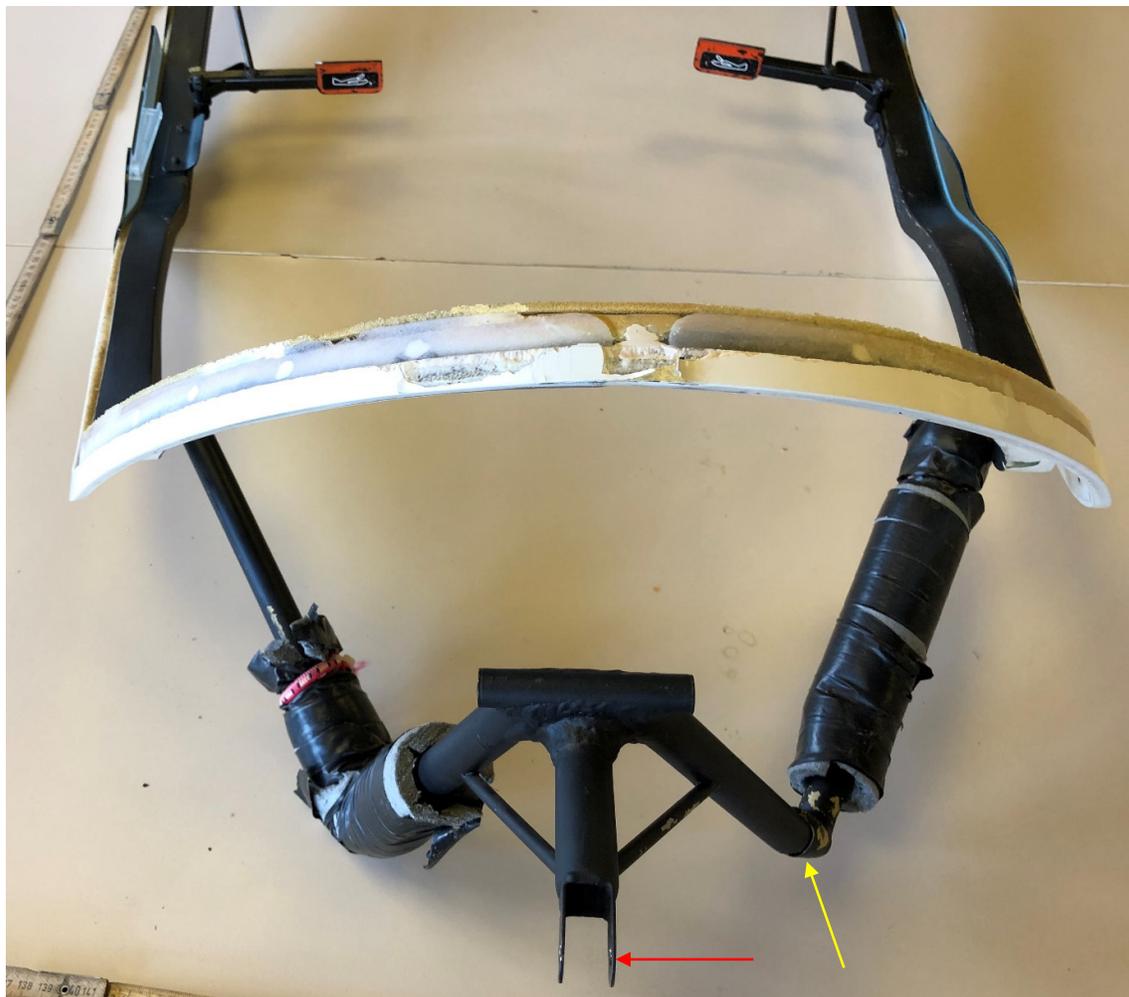
Il telaio di plastica del tettuccio posteriore era incrinato in diversi punti. Il plexiglas mancava, tranne alcuni pezzi che erano rimasti incollati al telaio del tettuccio. Il supporto in tubi d'acciaio, che serve per aprire il tettuccio e che è incollato in modo sufficientemente resistente al telaio di plastica, era protetto con uno strato di materiale in schiuma sintetica. Una volta rimosso tale strato, si poteva vedere che i tubi d'acciaio erano piegati su entrambi i lati e rotti sul lato destro (cfr. figura 3 e figura 5).

Il foro per il collegamento tra il supporto in tubi d'acciaio e la molla a gas risultava deformato di alcuni millimetri (cfr. figura 3 e figura 4).

- la frattura del tubo d'acciaio di destra è avvenuta in una zona indebolita da due fori;
- le analisi microfrattografiche non hanno rivelato alcuna caratteristica chiara che potesse indicare il meccanismo di frattura. Tuttavia, nell'area della frattura si potevano notare dei segni che non sono tipici di una frattura violenta;
- degni di nota erano i punti di corrosione, relativamente profondi e frequenti, che chiaramente dovevano già essere presenti prima della stesura della mano di fondo e dello strato di finitura. Tali punti di corrosione possono portare all'infragilimento da idrogeno con conseguente inizio di cricche. Inoltre, su tali superfici danneggiate dalla corrosione si verifica un effetto di intaglio che può portare a crepe o fratture locali.

Figura 3: Telaio del tettuccio posteriore danneggiato, rimosso dall'HB-3099: sul sostegno tubolare in acciaio di destra la protezione in schiuma sintetica è stata spinta in avanti, rendendo visibile il punto di frattura (freccia gialla). Il foro deformato per il collegamento della molla a gas si trova in corrispondenza della freccia rossa.

Il tettuccio si è aperto quando l'aliante ha attraversato una forte turbolenza durante il traino. È molto probabile che le elevate sollecitazioni a cui è stato sottoposto l'aliante in quel momento abbiano esercitato un carico inusuale sul già indebolito supporto tubolare in acciaio del tettuccio posteriore, causando la rottura di uno dei due tubi. Inoltre, a causa della deformazione del foro di collegamento della molla a gas, quest'ultima spingeva nella direzione di apertura del tettuccio e non nella direzione di chiusura, come invece previsto dal progetto. Di conseguenza, l'estremità posteriore del tettuccio ha potuto spostarsi verso l'alto e all'indietro così che i bulloni di bloccaggio anteriori sono stati estratti dai fori di guida e il tettuccio si è aperto.

La rottura del tubo d'acciaio si è verificata in corrispondenza di uno dei fori previsti per il distacco d'emergenza del tettuccio. Tuttavia, il telaio del tettuccio non si è separato dalla fusoliera dopo che il tettuccio si è aperto e il plexiglas è scoppiato.

Il supporto tubolare in acciaio del tettuccio viene controllato visivamente durante i lavori di manutenzione ricorrenti. Nel presente caso, i tubi d'acciaio avevano presumibilmente subito danni pregressi, dato che nell'area della frattura si potevano notare dei segni che non sono tipici di una frattura violenta. Tuttavia, questi danni erano molto probabilmente difficili da individuare visivamente anche rimuovendo la protezione in schiuma sintetica, dato che erano sotto gli strati di vernice di fondo e di finitura. Poiché nessun inconveniente simile è stato segnalato al produttore in passato, si può presumere che la presente rottura sia stata un caso isolato.

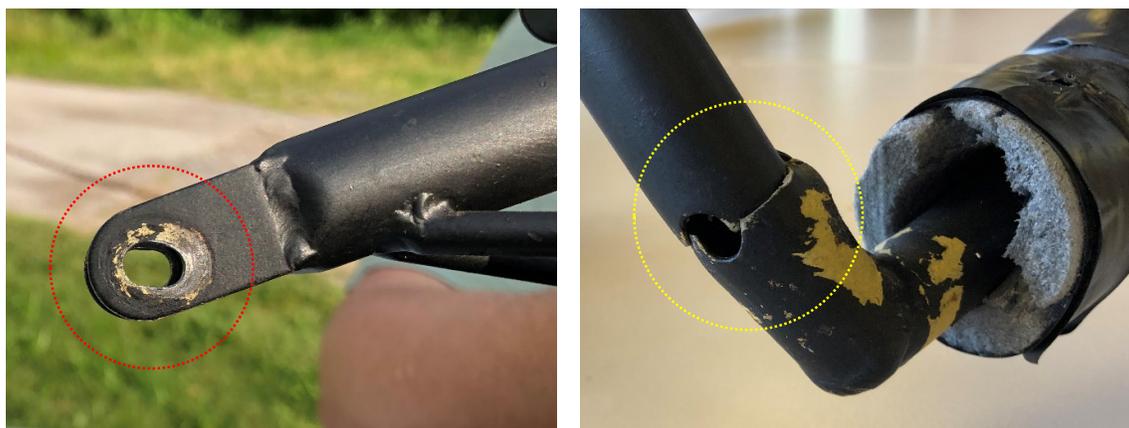
Figure 4 e 5: A sinistra (cerchiato in rosso) è visibile la deformazione del foro per il collegamento della molla a gas (cfr. figura 1, freccia rossa); a destra (cerchiato in giallo) si può vedere la frattura del supporto tubolare in acciaio di destra (cfr. figura 1, freccia gialla).

Per contro, la deformazione del foro di collegamento per la molla a gas era chiaramente visibile dopo aver smontato il tettuccio e la molla stessa. Un danneggiamento di questo genere può essere rilevato in una fase iniziale durante i lavori di manutenzione ricorrenti, quando il tettuccio e la molla a gas vengono rimossi.
