Summarischer Bericht

Luftfahrzeug	Rolladen-Schneider Flugzeugbau GmbH, HB-3210 LS 6-c18			
Halter	Verein Echo Romeo, Sonnrainstrasse 84, 3510 Konolfingen			
Eigentümer	Verein Echo Romeo, Sonnrainstrasse 84, 3510 Konolfingen			
Pilot	Schweizer Staatsangehöriger, Jahrgang 1981			
Ausweis	Pilotenlizenz für Segelflugzeuge (<i>Sailplane Pilot Licence – SPL</i>) nach der Europäischen Agentur für Flugsicherheit (<i>European Aviation Safety Agency – EASA</i>), ausgestellt durch das Bundesamt für Zivilluftfahrt (BAZL)			
Flugstunden	insgesamt	261 h	während der letzten 90 Tage	38:16 h
	mit dem Unfallmuster	108 h	während der letzten 90 Tage	34:51 h
Ort	Winteregg, 2.5 km westsüdwestlich des Faulhorns (BE)			
Koordinaten	640 700 / 168 200	Höhe	2920 m/M	
Datum und Zeit	28. Mai 2017, 15:24 Uhr (LT = UTC + 2 h) Alle Angaben in diesem Bericht in Lokalzeit			
Betriebsart	Privat			
Flugregeln	Sichtflugregeln (<i>Visual Flight Rules – VFR</i>)

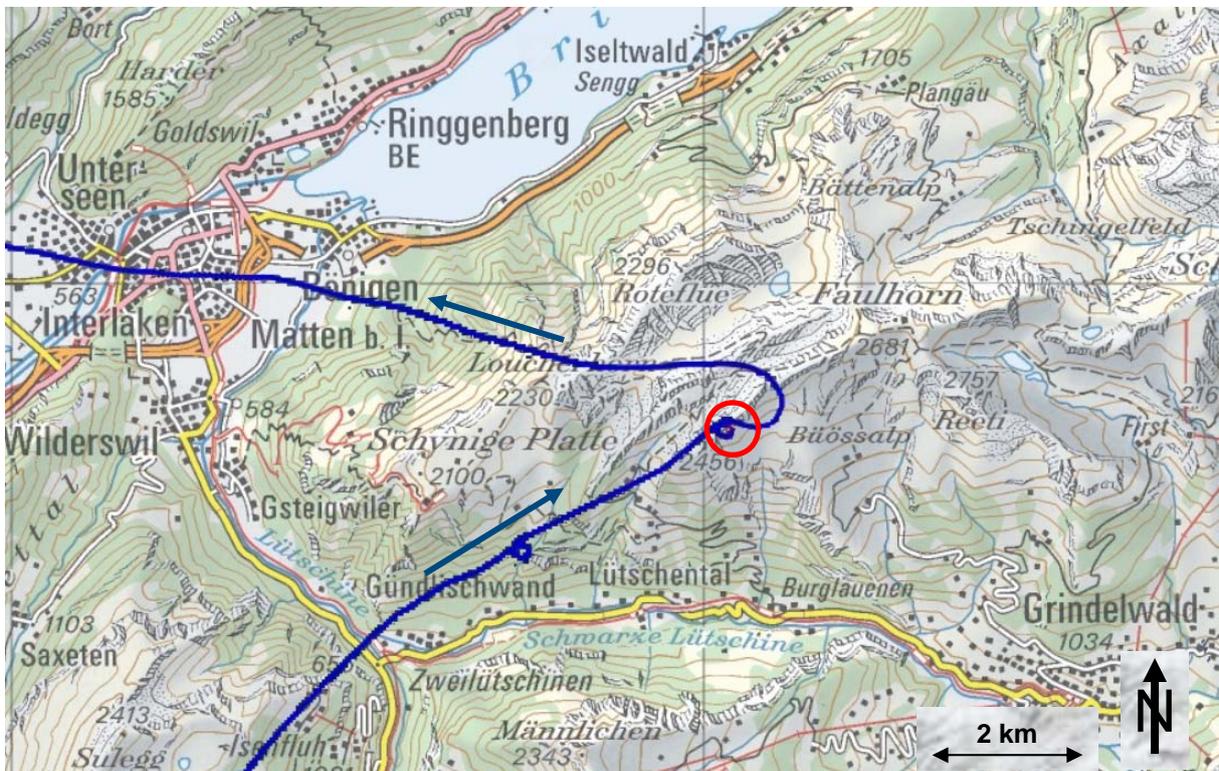
Abbildung 1: Flugweg der HB-3210. Der rote Kreis kennzeichnet die Position, wo das Segelflugzeug mit dem Adler zusammensties. Basiskarte reproduziert mit Bewilligung des Bundesamtes für Landestopografie Swisstopo (JA150149).

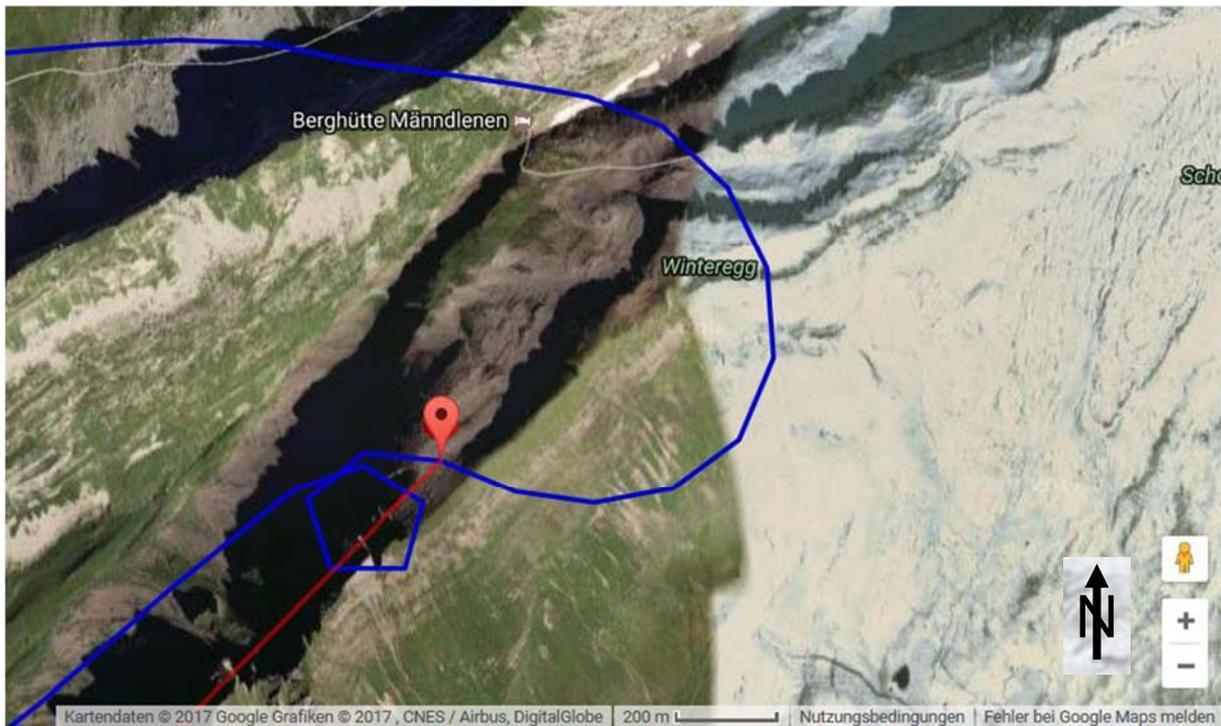
Abbildung 2: Flugweg der HB-3210 mit dem Vollkreis kurz vor dem Zusammenstoss mit dem Adler, dargestellt in Google-Earth. Die Position des Zusammenstosses ist durch den roten Marker gekennzeichnet.

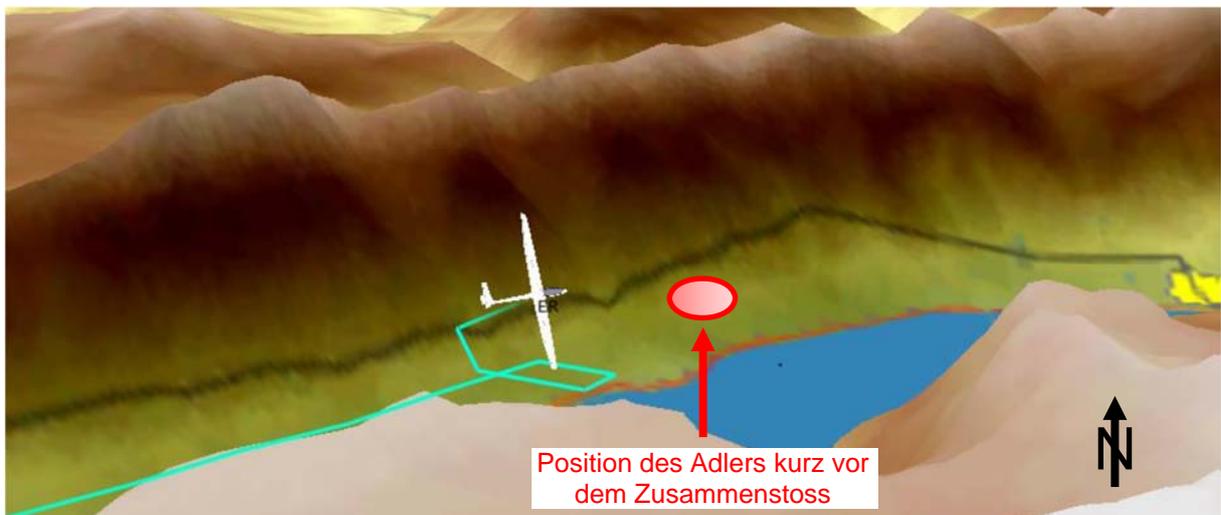
Abbildung 3: Dreidimensionale Darstellung des Flugweges der HB-3210 kurz vor dem Zusammenstoss mit dem Adler, Blickrichtung gegen Norden mit dem Brienzersee im Hintergrund. Der rote Kreis kennzeichnet die Position, an welcher aus Sicht des Piloten der Adler abrupt nach links Richtung Segelflugzeug abdrehte.

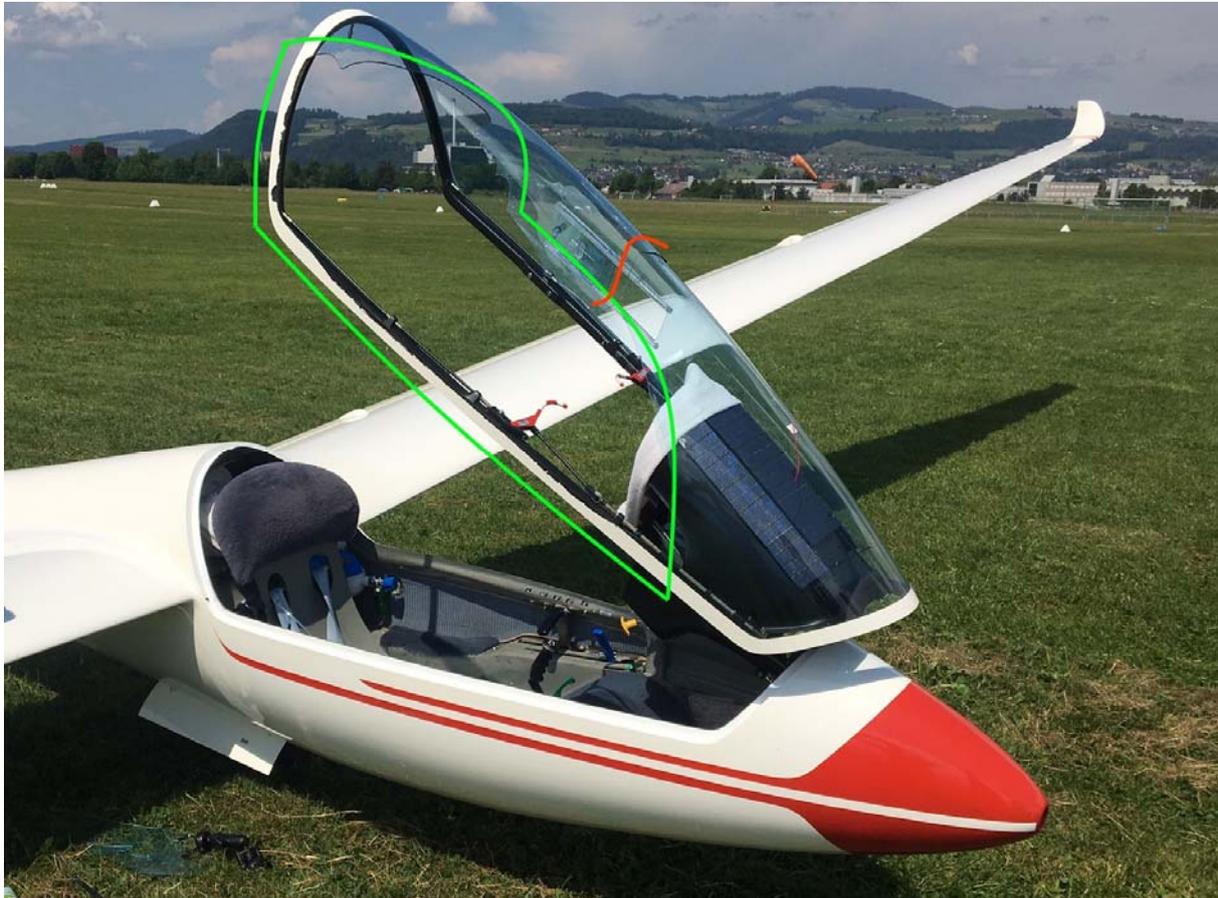
Die rechte Seite der Kabinenhaube war komplett herausgebrochen und fehlte. Zusätzlich verlief ein Riss quer über die gesamte Kabinenhaube (vgl. Abbildung 4). Die Rückenlehne des Pilotensitzes war an mehreren Stellen gebrochen.

Abbildung 4: Schaden an der HB-3210 unmittelbar nach der Landung auf dem Flugplatz Thun: In grün ist der Umriss der fehlenden rechten Seite der Kabinenhaube eingezeichnet; entlang der roten Linie verläuft zusätzlich ein Riss quer über die gesamte Kabinenhaube.

Der Unfall ist darauf zurückzuführen, dass das Segelflugzeug beim Kreisen in der Thermik mit einem Steinadler kollidierte. Mit grosser Wahrscheinlichkeit betrachtete der Greifvogel das Segelflugzeug als fremden, fliegenden Artgenossen und führte nach Unterschreiten einer kritischen Distanz von rund 100 m instinktiv einen aggressiv motivierten „Angriffsflug“ auf das Segelflugzeug aus.
