Summarischer Bericht

Luftfahrzeug	Duo Discus	HB-3214	
Halter	Segelfluggruppe Freiburg, 1786 Sugiez		
Eigentümer	Segelfluggruppe Freiburg, 1786 Sugiez		
Pilot	Schweizer Staatsbürger, Jahrgang 1940		
Ausweis	Pilotenlizenz für Segelflugzeuge (<i>Sailplane Pilot Licence – SPL</i>) nach der Europäischen Agentur für Flugsicherheit (<i>European Aviation Safety Agency – EASA</i>), ausgestellt durch das Bundesamt für Zivilluftfahrt (BAZL)		
Flugstunden	insgesamt 855:33 h	während der letzten 90 Tage	38:55 h
	auf dem Unfallmuster 476:47 h	während der letzten 90 Tage	9:20 h
Ort	700 m ostnordöstlich des Segelflugfeldes Bellechasse (LSTB)		
Koordinaten	577 442 / 203 349 (<i>Swiss Grid 1903</i>)	Höhe	433 m/M
Datum und Zeit	14. Juli 2018, 17:39 Uhr (LT = UTC + 2 h) Alle Angaben in diesem Bericht in Lokalzeit		
Betriebsart	Privat		
Flugregeln	Sichtflugregeln (<i>Visual Flight Rules – VFR</i>)		
Startort	Bellechasse (LSTB)		
Zielort	Bellechasse (LSTB)

Flugphase	Anflug		
Unfallart	Kontrollverlust		
Personenschaden	Besatzung	Passagiere	Drittpersonen
Leicht verletzt	1	0	0
Nicht verletzt	0	0	0
Schaden am Luftfahrzeug	Stark beschädigt	Mehrere Brüche im Rumpf und in den Tragflächen	
Drittschaden	Geringe

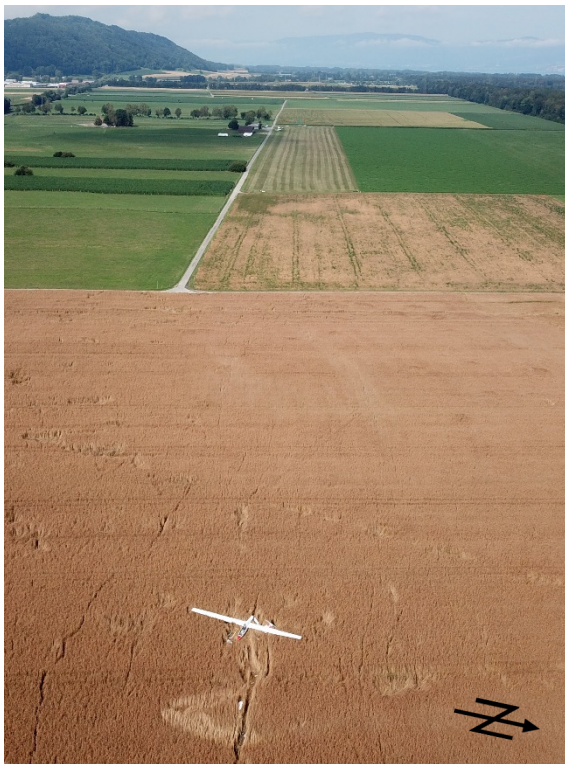
Um 16:04 Uhr startete der Pilot mit der HB-3214 erneut im Schleppstart. Er flog das Segelflugzeug dieses Mal einsitzig ohne Passagier. Nach einem etwa einstündigen Thermikflug über dem Jura kehrte der Pilot zum Segelflugfeld zurück. Er verliess den Abkreisraum in einer Flughöhe von rund 600 m/M und flog in den Gegen- und Queranflug. Nach dem Eindrehen in den Endanflug befand sich die HB-3214 noch etwas hoch, weshalb der Pilot die Bremsklappen komplett ausfuhr und eine Glissade¹ nach links einleitete. Während dieser Glissade öffnete sich unvermittelt die Kabinenhaube nach rechts, die bei diesem Flugzeugtyp auf der rechten Seite des Rumpfes angeschlagen ist. Der Pilot versuchte, die Haube mit der rechten Hand wieder zu schliessen, konnte aber den Haubenrahmen nicht erreichen. Die linke Hand verblieb in dieser Phase am Steuerknüppel. Als der Pilot wieder nach vorne in Flugrichtung schaute, bemerkte er, dass das Segelflugzeug mit hoher Sinkgeschwindigkeit bereits auf wenige Meter über Grund abgesunken war. Er zog reflexartig am Steuerknüppel, um das Flugzeug abzufangen. Unmittelbar darauf berührte der linke Flügel das Getreidefeld, das sich rund 450 m vor der Schwelle der Piste 26 befand, und das Segelflugzeug drehte sich um die Hochsachse um knapp 180 Grad nach links. Anschliessend schlug das Flugzeug rückwärts im Getreidefeld auf (vgl. Abbildung 1).

Abbildung 1: Endlage der HB-3214 im Getreidefeld; im Hintergrund die Graspiste 26 des Segelflugfeldes Bellechasse

Der Pilot wurde durch die geöffnete Kabinenhaube und seinen Versuch, diese zu schliessen, derart abgelenkt, dass er der Flugführung im Endanflug zu wenig Beachtung schenkte. Dies führte dazu, dass das Segelflugzeug in einem Getreidefeld rund 500 m vor der Pistenschwelle hart aufschlug und dabei schwer beschädigt wurde.

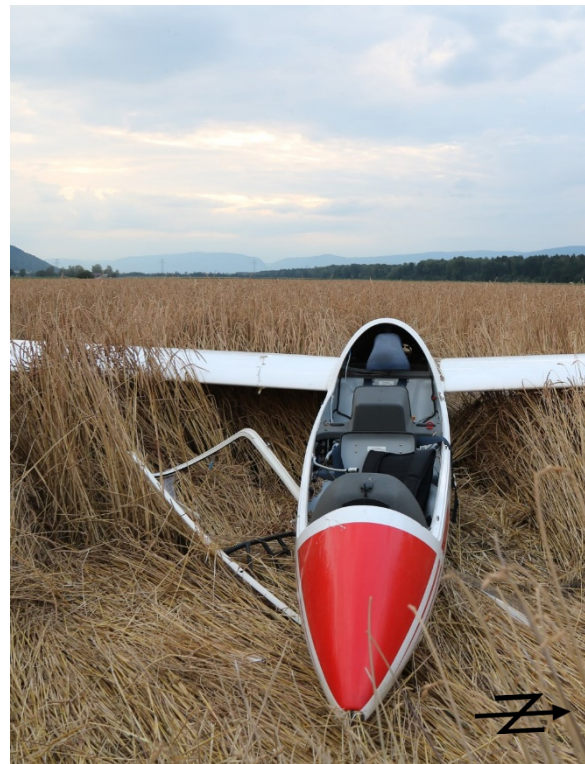
Abbildung 2: Rumpfvorderteil der HB-3214 mit vollständig abgetrennter Kabinenhaube; westliche Blickrichtung

Der Pilot wurde beim Aufprall leicht verletzt. Das Segelflugzeug wurde am Rumpf und an beiden Tragflächen sowie am Höhen- und Seitenleitwerk schwer beschädigt. Die Kabinenhaube lag abgetrennt unmittelbar rechts neben dem vorderen Rumpfteile (vgl. Abbildung 2).

Der Pilot gab an, dass sich sowohl er als auch der Starthelfer vor dem Flug vergewissert hatten, dass die Kabinenhaube ordnungsgemäss geschlossen war. Während des Fluges war ihm zu keinem Zeitpunkt aufgefallen, dass sich der Kabinenhebel geöffnet hatte.

Beim Unterhaltsbetrieb, der die HB-3214 nach dem Unfall begutachtete, wurden keine vorgängig bereits vorhandenen, die Funktion beeinträchtigenden Defekte oder Beschädigungen am Verschlussmechanismus der Kabinenhaube festgestellt.

Der Verriegelungsmechanismus der Kabinenhaube hat sich mit grosser Wahrscheinlichkeit erst geöffnet, nachdem der Pilot im Landeanflug die Bremsklappen komplett ausfuhr und gleichzeitig eine Glissade nach links einleitete, woraus eine durch Beschleunigungen verursachte Rumpfverformung resultierte. Dies kann gemäss Herstellers dazu führen, dass sich die Reibung in der Haubenverriegelung verringert und sich diese und in der Folge die Kabinenhaube während des Fluges unbeabsichtigt öffnen können.

Die TM 396-6 adressiert und deren Umsetzung beseitigt die Mängel im Verriegelungsmechanismus der Kabinenhaube des Duo Discus. Es stellt sich die Frage, ob diese gemäss Hersteller empfohlene TM nicht grundsätzlich analog einer LTA umzusetzen sei, um ähnliche Fälle in Zukunft verhindern zu können.
