Summarischer Bericht

Luftfahrzeug	Discus-2b	HB-3281
Halter	Privat	
Eigentümer	Privat	
Pilot	Schweizerischer Staatsbürger, Jahrgang 2002	
Ausweis	Pilotenlizenz für Segelflugzeuge (<i>Sailplane Pilot Licence – SPL</i>) nach der Agentur der Europäischen Union für Flugsicherheit (<i>European Union Aviation Safety Agency – EASA</i>), ausgestellt durch das Bundesamt für Zivilluftfahrt (BAZL)	
Flugstunden	insgesamt	277:15 h während der letzten 90 Tage 67:29 h
	auf dem Vorfallmuster	132:47 h während der letzten 90 Tage 49:39 h
Ort	Bumbach (BE)	
Koordinaten	415 290 / 185 085 (<i>Swiss Grid 1903</i>) N 46° 48' 50" / E 007° 53' 23" (WGS ¹ 84)	Höhe 910 m/M
Datum und Zeit	1. August 2020, 14:48 Uhr (LT ² = UTC ³ + 2 h)	
Betriebsart	Privat	
Flugregeln	Sichtflugregeln (<i>Visual Flight Rules – VFR</i>)	
Startort	Flugplatz Saanen (LSGK)	
Zielort	Flugplatz Schänis (LSZX)	
Flugphase	Landung	
Art des schweren Vorfalles	Kollision mit Gebäude	
Personenschaden	Besatzungsmitglieder	Passagiere Drittpersonen

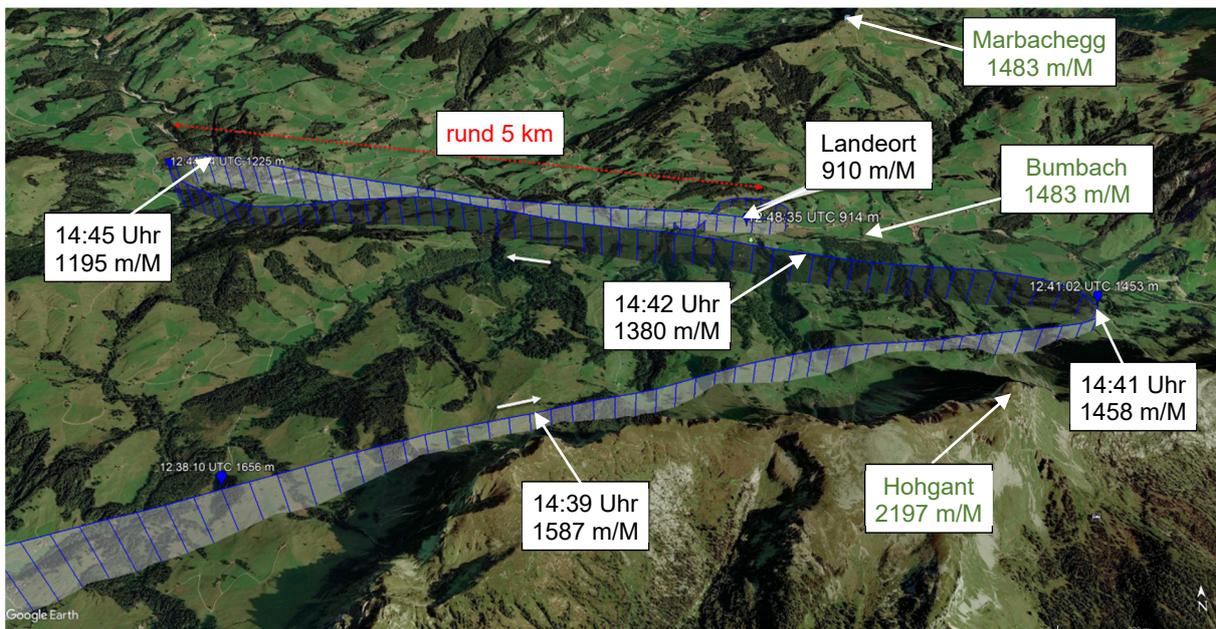
Nördlich des Hauptgipfels des Hohgant befand sich die HB-3281 noch auf einer Flughöhe von knapp 1600 m/M (vgl. Abbildung 1, 14:39 Uhr resp. Abbildung 2). Der Pilot erkannte bei Bumbach (BE) eine für eine Aussenlandung geeignete Wiese und entschied sich wenig später, um 14:41 Uhr, dieses Aussenlandefeld anzusteuern, da ein Weiterflug in Richtung Alpnach wegen der geringen Flughöhe nicht möglich war.

Abbildung 1: Übersicht des Flugweges entlang der Nordseite des Hohgant und weiter in Richtung des Aussenlandefeldes (Landeort). Quelle: google earth.

Anschliessend flog er in westlicher Richtung mit knapp 500 m Überhöhung⁴ an diesem Aussenlandefeld vorbei (vgl. Abbildung 1, 14:42 Uhr) und drehte um 14:45 Uhr in einer Entfernung von rund 5 km und mit rund 280 m Überhöhung wieder zum Feld um.

Er flog in der Folge rund 5 km weiter nach Westen, wobei das Flugzeug knapp 200 m an Flughöhe verlor, was ungefähr zwei Drittel der Gleitleistung des Flugzeuges entsprach (vgl. Abbildung 1). Daraus lässt sich schliessen, dass in dieser Gegend Abwinde vorherrschten und der Pilot deshalb damit rechnen musste, dass das Flugzeug beim Rückflug zum Aussenlandefeld ähnlich stark absinken würde. Der Entscheid, zum Aussenlandefeld zurückzukehren, erfolgte demnach erst zu einem sehr späten Zeitpunkt, als sich das Segelflugzeug bereits am Rande des Entscheidungstrichters befand.

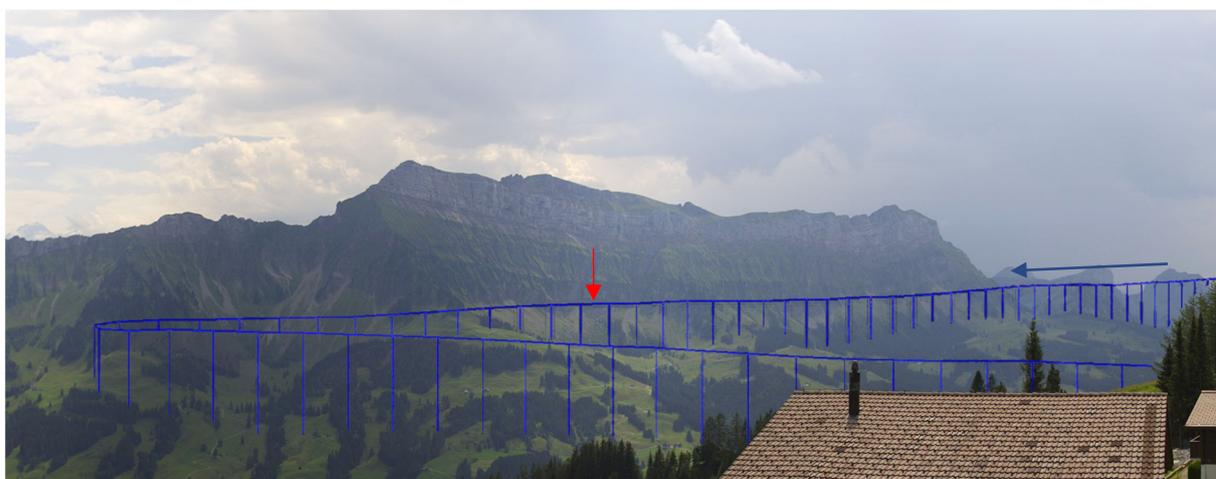
Abbildung 2: Blick von der Marbachegg zum Hohgant (süd-südöstliche Blickrichtung) am 1. August 2020 um 14:40 Uhr, mit überlagertem Flugweg der HB-3281. Der rote Pfeil kennzeichnet die ungefähre Position des Segelflugzeuges zum Zeitpunkt der Bildaufnahme. Quelle: Livecam Marbachegg.

Auf einer Linie zwischen Hohgant und Thunersee hatten sich zum Zeitpunkt des Vorbeifluges der HB-3281 angehäufte Cumulus-Wolken (*cumulus congestus*) mit Niederschlag gebildet (vgl. Abbildung 2). In der Gegend von Bumbach hatte es kurz vor 14:40 Uhr geregnet. Die Wiese, auf der die HB-3281 landete, war deshalb nass.

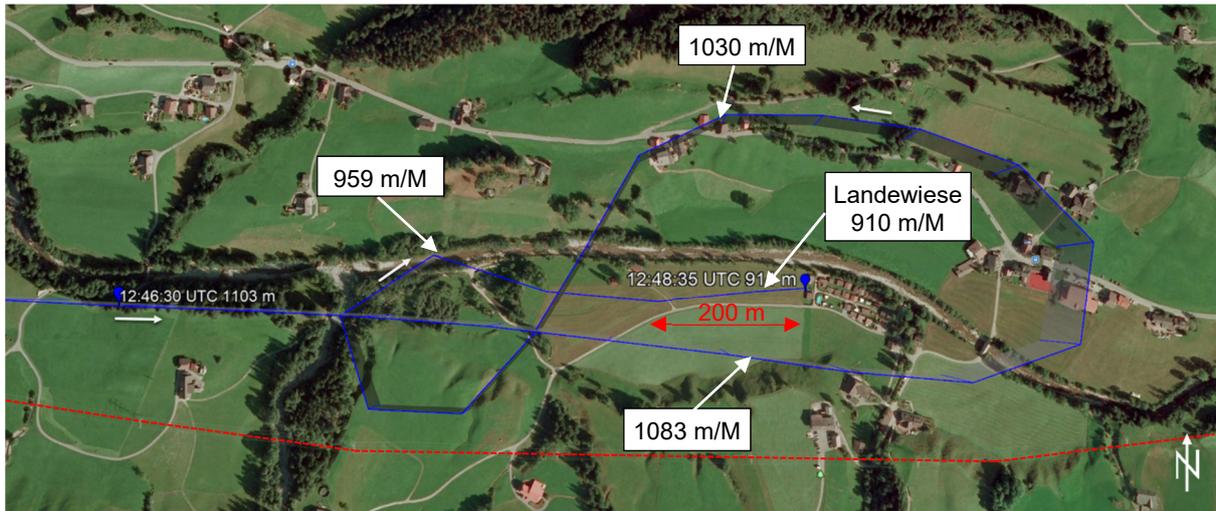
Das Aussenlandefeld erreichte der Pilot schliesslich mit rund 170 m Überhöhung. Er flog zuerst auf der südlichen Talseite in Landerichtung an der Wiese vorbei und drehte anschliessend nach links in einen linken Gegenanflug (vgl. Abbildung 3). Dann wechselte er aber erneut mit einer Linkskurve auf die südliche Talseite und flog nach einer engen Rechtskurve in den Endanflug ein. In dieser Kurve, deren Radius rund 105 m betrug, und im Endanflug flog die HB-3281 bis unmittelbar vor dem Aufsetzen auf der Wiese mit einer wahren Fluggeschwindigkeit (*True Airspeed* – TAS) von etwa 125 km/h⁵.

Abbildung 3: Übersicht des Anflugweges auf das Aussenlandefeld. Die rot-gestrichelte Linie kennzeichnet die auf der südlichen Talseite verlaufende Hochspannungsleitung. Quelle: google earth.

Dies führte dazu, dass der Pilot das Aussenlandefeld mit nur rund 170 m Überhöhung erreichte und ihm deshalb kaum Zeit blieb, um den Endanflug im anspruchsvollen Gelände zu planen. Der Anflug erfolgte denn auch nicht gemäss einer Standard-Platzrunde (vgl. Abbildung 3) und führte, basierend auf Fluggeschwindigkeit und Kurvenradius, in der Endanflugkurve zu Querlagen von über 45°, was grundsätzlich erhöhte Risiken barg.
