Summarischer Bericht

Luftfahrzeug	Duo Discus	HB-3411
Halter	Segelfluggruppe Bern, 3001 Bern	
Eigentümer	Segelfluggruppe Bern, 3001 Bern	
Fluglehrer	Schweizer Staatsangehöriger, Jahrgang 1958	
Ausweis	Pilotenlizenz für Segelflugzeuge (<i>Sailplane Pilot Licence – SPL</i>) nach der Europäischen Agentur für Flugsicherheit (<i>European Aviation Safety Agency – EASA</i>), ausgestellt durch das Bundesamt für Zivilluftfahrt (BAZL)	
Flugstunden	insgesamt (Segelflug) 3900 h	während der letzten 90 Tage ca. 90 h
	auf dem Vorfallmuster mehrere hundert h	während der letzten 90 Tage 5 h
Pilot	Schweizer Staatsangehöriger, Jahrgang 1964	
Ausweis	Pilotenlizenz für Segelflugzeuge (<i>glider pilot licence</i>) nach der internationalen Zivilluftfahrtorganisation (<i>International Civil Aviation Organisation – ICAO</i>), ausgestellt durch BAZL	
Flugstunden	insgesamt 1206 h	während der letzten 90 Tage 30:34 h
	auf dem Vorfallmuster 128:26 h	während der letzten 90 Tage 4:30 h

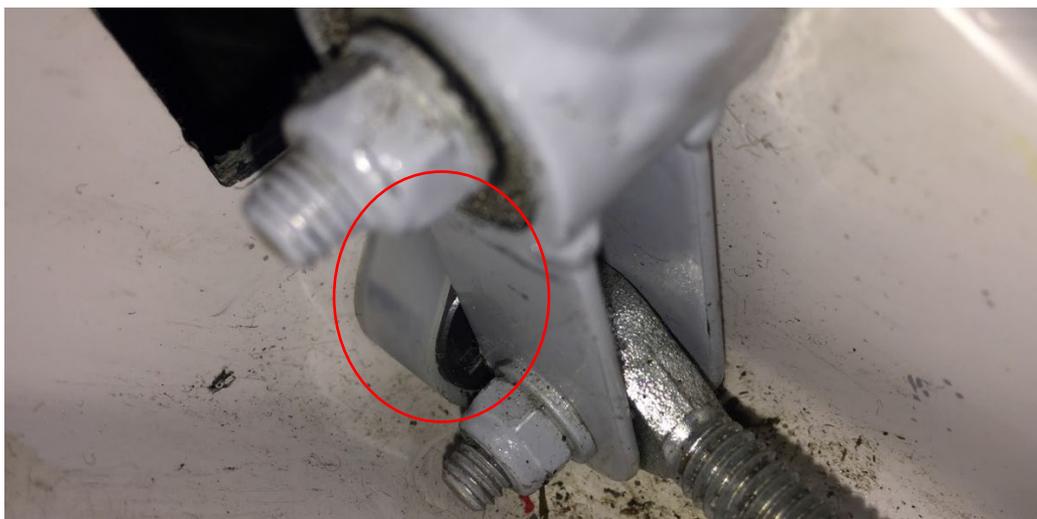
Eine Nachberechnung zeigte, dass sich der Schwerpunkt im normalen Bereich befand. Eine Messung an den Höhenruderausschlägen ergab, dass das Höhenruder nach oben deutlich zu wenig Ausschlag hatte. Nach dem Entfernen der vorderen Sitzschale fand sich eine Bride mit einem Ferritkern, die das Höhensteuergestänge behinderte und den vollen Ausschlag beim Durchziehen des Höhensteuers verunmöglichte (vgl. Abbildung 1).

Abbildung 1: Gefundene Bride (rote Ellipse), die das Höhensteuergestänge teilweise blockierte.

Woher diese Bride stammte beziehungsweise wo sie befestigt sein sollte, konnte nicht rekonstruiert werden. Denkbar ist, dass sie bei Wartungsarbeiten versehentlich in den Rumpfbereich unter die Sitzwanne fiel und im Lauf der Zeit oder während des Fluges in die Position rutschte, in der sie das Gestänge der Höhenrudernsteuerung behinderte.

Nach den Abklärungen im Anschluss an den zweiten Flug liess sich auch erklären, warum die Landung des Piloten nach dem Platzeinweisungsflug trotz des voll bis zum vermeintlichen Anschlag durchgezogenem Höhensteuers etwas brüsker ausfiel, da ihm aufgrund der Bride nicht die maximal möglichen Ruderausschläge zur Verfügung standen. Es ist daher nachvollziehbar, dass dieser versteckte Hinweis nach der ersten Landung noch nicht zum Anlass genommen wurde, die Höhenruderausschläge zu vermessen.

Der vorliegende Fall verdeutlicht, dass sich anhand einer rein visuellen oder haptischen Überprüfung der Steuerung Einschränkungen der maximal möglichen Ruderausschläge kaum erkennen lassen. Ausserdem lässt sich nicht ausschliessen, dass lose Gegenstände oder Fremdkörper im Verlauf des Fluges aufgrund von Vibrationen oder Turbulenzen in eine Position rutschen, in der eine Ansteuerung der Ruderflächen behindert wird. Letzteres kann nur durch eine fortwährende Überprüfung auf Fremdkörper, insbesondere nach Unterhaltarbeiten, verhindert werden.

In der Vergangenheit führten blockierte Flugsteuerungen immer wieder zu einer eingeschränkten Steuerführung bis hin zum Kontrollverlust (vgl. Schlussbericht [Nr. 2056](#) und Schlussbericht [Nr. 2069](#)). Nach Wartungsarbeiten sowie vor Antritt des Fluges kommt daher einer Überprüfung nach losen Gegenständen oder Fremdkörpern eine grosse Bedeutung zu.
