# **Rapport final n° 2376**

concernant l'accident  
du planeur ASG 32, HB-3497,

survenu le 23 juin 2019

Pra Roua, Commune d'Arbaz (VS)

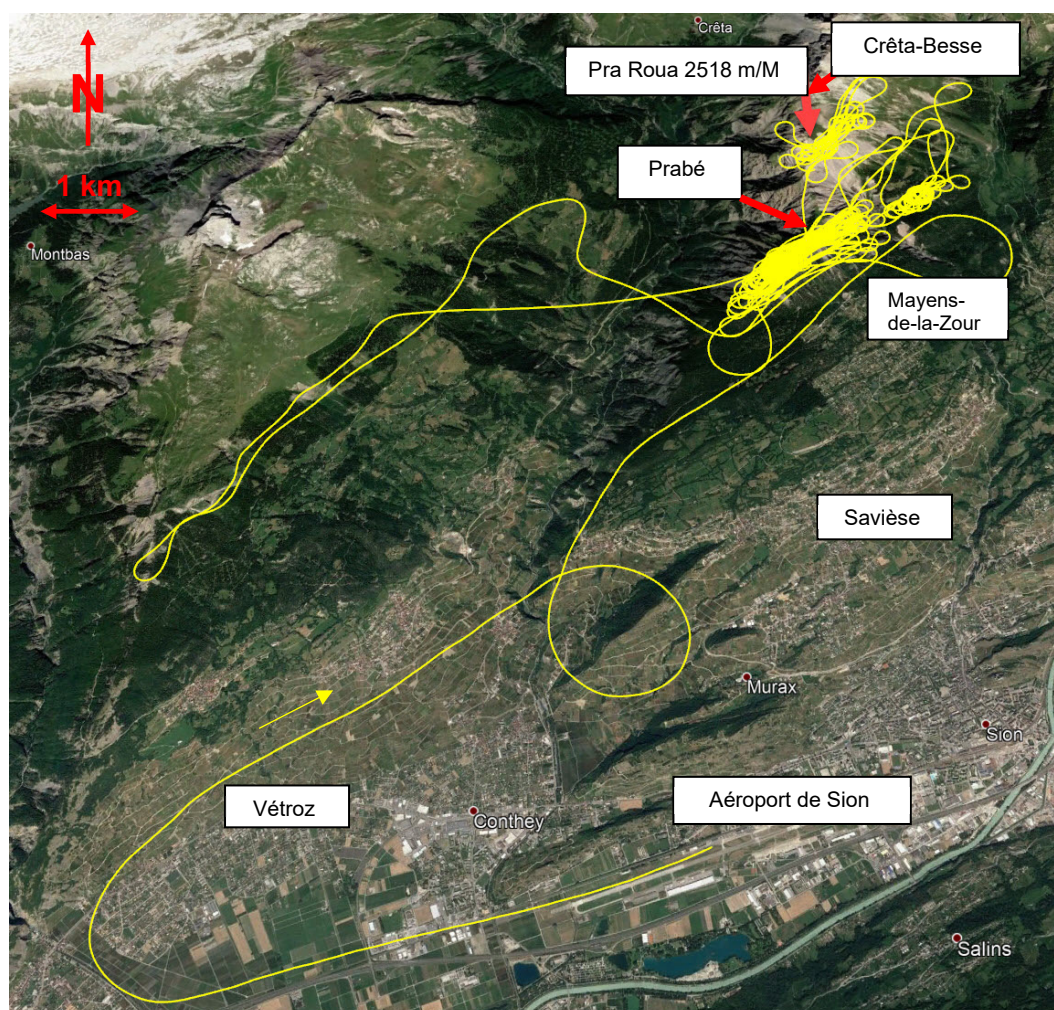
Le 23 juin 2019 à 13 h 48 min, le train de remorquage avec le planeur ASG32 immatriculé HB-3497 décolle de la piste 25 de l'aéroport de Sion (LSGS). A bord du planeur, le pilote est assis en place avant et le passager occupe la place arrière. Après le décollage, l'avion remorqueur effectue un virage à droite et se dirige vers les hauts de Savièse, vers le lieu-dit des Mayens-de-la-Zour et à l'altitude d'environ 2100 m/M (Figure 1), le planeur se sépare du remorqueur.

**Figure 1** : en jaune, relevé du vol depuis le décollage de l'aéroport de Sion jusqu'à l'accident dans la région de Pra Roua (Source de la carte : Google Earth).

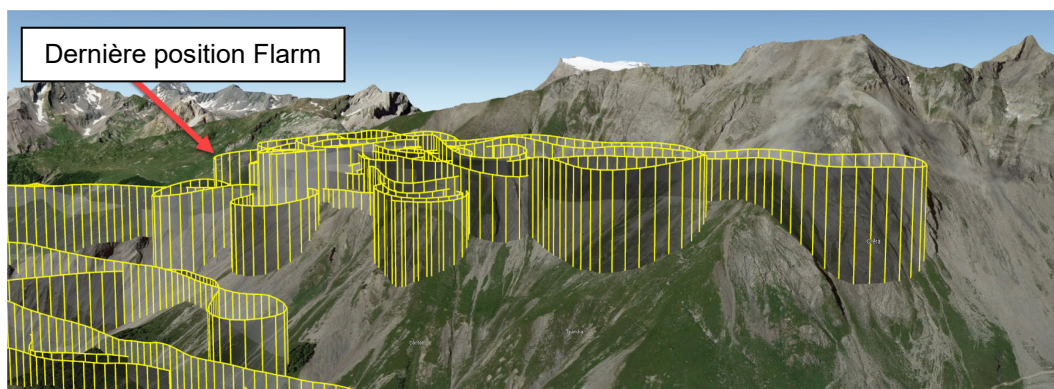
Durant une vingtaine de minutes, il y effectue du vol de pente avec d'autres planeurs, principalement sur le versant sud-est de cette crête, mais sans gain d'altitude notable (Figure 2). Son altitude lui permet toutefois plusieurs passages du côté ouest de cette crête (Figure 3), perpendiculairement et à faible hauteur.

**Figure 2** : en jaune, profil de la dernière partie du vol dans la région de Pra Roua (Source de la carte : Google Earth).

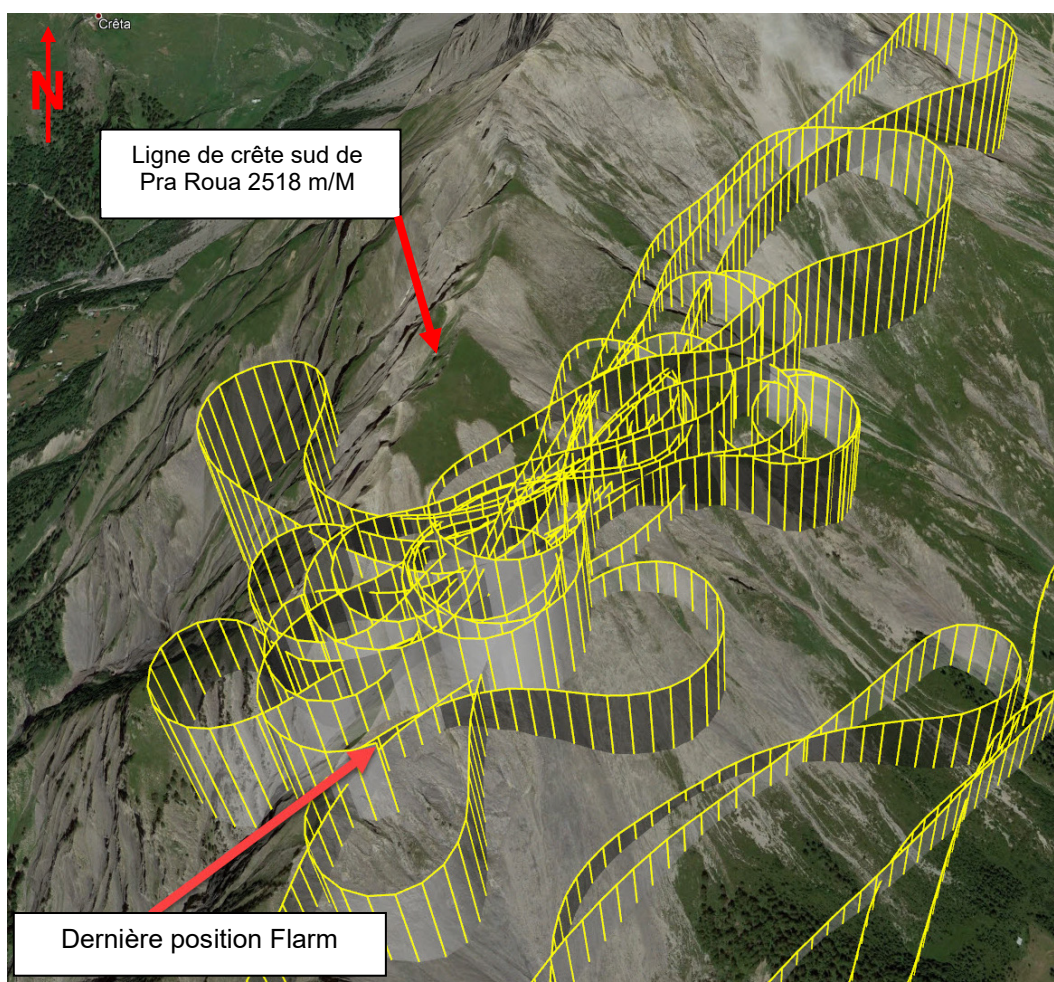
**Figure 3** : en jaune, trajet durant la dernière vingtaine de minutes en vol de pente. Il se trouve majoritairement sur le versant est. Quelques passages du côté ouest de la crête sont visibles (Source de la carte: Google Earth).

Durant la dernière vingtaine de minutes, le pilote volait proche du relief le long de la pente (Figure 3). Durant ce type de vol, le pilote tend à voler à une vitesse permettant de minimiser le taux de chute. Pour le HB-3497, ceci correspondait à une vitesse indiquée d'environ 90 km/h. Il a croisé plusieurs fois la crête, avec une trajectoire perpendiculaire à celle-ci et à faible hauteur.

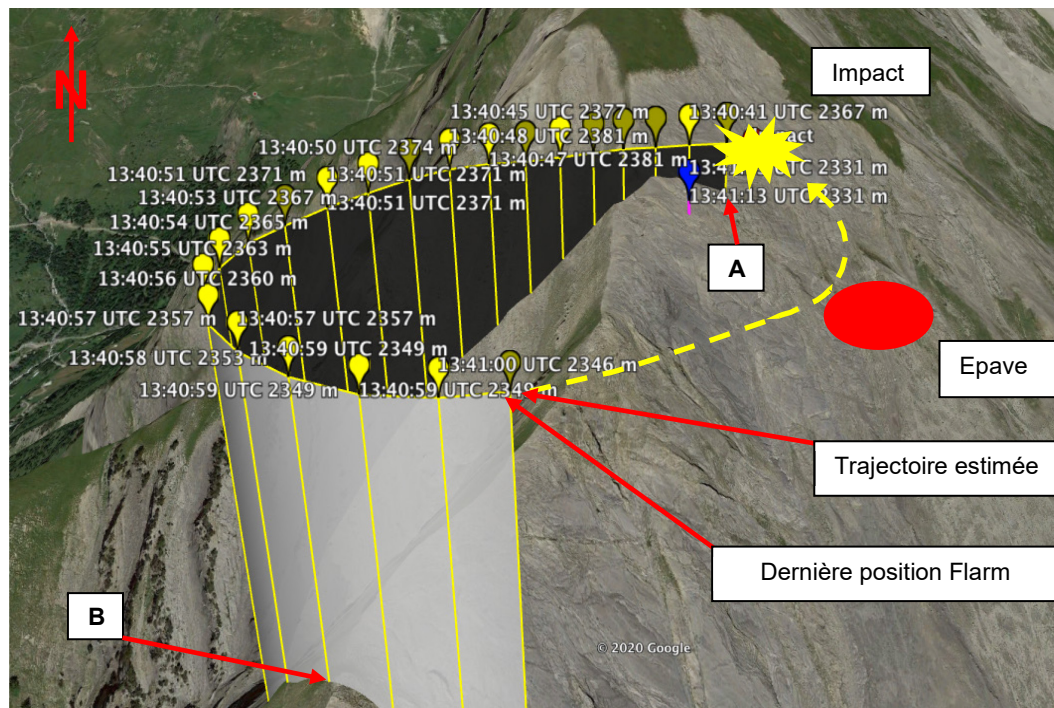
A 15 h 40 min 40 s, le HB-3497 franchit une dernière fois la crête d'est en ouest (Figure 4, point A) à une hauteur d'environ 30 m et avec une vitesse sol d'environ 120 km/h. Le pilote entame alors un virage à gauche avec une inclinaison latérale d'environ 40°. Le taux de chute du planeur était de 1.5 m/s. Ceci l'amène, une vingtaine de secondes plus tard, à franchir à nouveau la crête mais d'ouest en est (Figure 4, point B). Sa hauteur est alors de 170 m mais son altitude est inférieure

Peu après 15 h 41 min, le planeur est toujours en virage à gauche et se dirige vers le point de franchissement A. Il entre en collision avec la pente rocheuse à l'altitude de 2337 m/M, environ vingt mètres en-dessous de la crête. La pente est raide et le planeur glisse d'une centaine de mètres en contre-bas.

**Figure 4** : illustration des 22 derniers relevés Flarm depuis le dernier passage de la crête d'est en ouest (point A) suivi de la trajectoire estimée depuis le dernier passage d'ouest en est (point B) jusqu'à l'impact (Source de la carte : Google Earth).

Le planeur a franchi la crête au point A (Figure 4) à une hauteur d'environ 30 m. Puis le pilote a débuté un virage à gauche avec une inclinaison latérale d'environ 40° et une vitesse indiquée de 110 à 115 km/h. Son taux de chute était de 1.5 m/s. Ce virage a conduit au franchissement de la crête au point B. A ce moment, l'altitude du planeur correspondait à celle de l'arrêt au point A. La hauteur était de 170 m et la vitesse indiquée d'environ 120 km/h. Ces dernières valeurs ont pu apparaître comme suffisantes et conforter le pilote à poursuivre son virage à gauche vers le point de franchissement A. Approchant le cap nord, le planeur était encore un peu au-dessus de l'arrêt située sur le travers gauche, ce qui a pu inciter le pilote à poursuivre son virage.

Vers la fin du virage à gauche, en rapprochement de la crête, le pilote a dû constater que la hauteur était, cette fois, insuffisante pour la franchir. Trop proche du relief, le pilote ne pouvait plus changer de direction. La seule possibilité pour gagner de l'altitude était une action « à tirer » sur la commande profondeur, réduisant ainsi la vitesse de vol afin de convertir l'énergie cinétique en énergie potentielle.

L'accident est dû à une tactique de vol risquée amenant le planeur perpendiculairement au relief à une hauteur insuffisante qui a provoqué la collision avec une paroi rocheuse.
