Rapporto sommario

Aeromobile	Alisport Srl Silent 2 Targa	HB-5515
Esercente	Swissilent GmbH, Via Latis 2, 7180 Disentis	
Proprietario	Swissilent GmbH, Via Latis 2, 7180 Disentis

Luogo	Aerodromo di Locarno (LSZL)		
Coordinate	---	Altitudine	---
Data e ora	23 aprile 2017, ore 11:00 (LT = UTC + 2 h) Nel presente rapporto, tutte le indicazioni orarie si riferiscono all'ora locale

Tipo di operazione	Volo privato
Regole di volo	Volo a vista (<i>Visual Flight Rules – VFR</i>)
Fase di volo	Decollo / salita
Tipo di incidente	Perdita di potenza del motore
Luogo di decollo	Aerodromo di Locarno (LSZL)
Luogo di destinazione	Aerodromo di Locarno (LSZL)

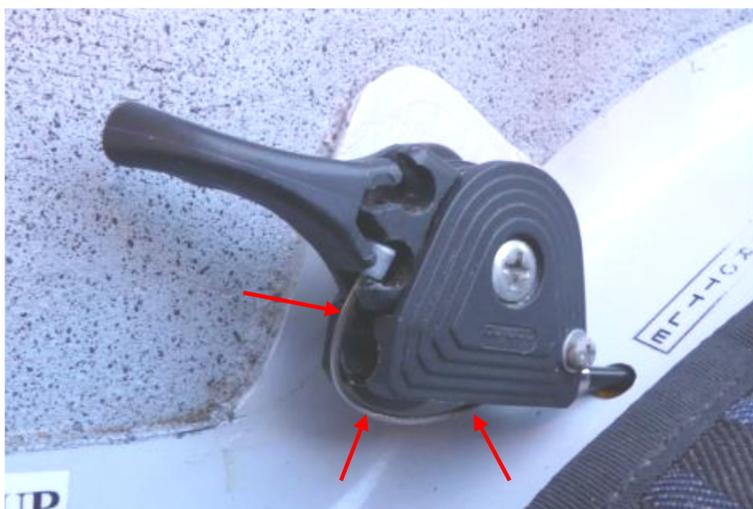
Il motore è comandato attraverso un cavo a guaina che collega la leva del gas nel cockpit con la valvola a farfalla del carburatore. Dall'esame è emerso che il comando flessibile presentava un gioco particolarmente grande (cfr. Figura 1). La valvola a farfalla si spostava dalla posizione del minimo solo dopo che la leva del gas veniva spinta in avanti oltre la posizione di metà corsa (cfr. Figura 2). Spingendo completamente in avanti la leva del gas, la valvola a farfalla non si apriva completamente. Riportando la leva del gas nella posizione del minimo, erano necessari alcuni secondi prima che la valvola a farfalla si richiudesse, perché la forza esercitata dalla molla di richiamo sulla valvola non era sufficiente.

Figura 1: Leva del gas nella posizione del minimo. È chiaramente visibile il cavo del comando flessibile (freccia rossa) che non è regolato correttamente e si allenta intorno alla leva del gas.

Il comando flessibile fra la leva del gas e la valvola a farfalla si era regolato in modo tale che la valvola a farfalla cominciava ad aprirsi solamente quando la leva del gas veniva spinta in avanti oltre la posizione centrale e non si apriva completamente neanche con la leva del gas nella posizione di massima potenza. Ciò può aver fatto sì che non fosse disponibile la massima potenza per il decollo, nonostante la leva del gas fosse stata spinta completamente in avanti. Inoltre, riportando la leva del gas verso la posizione del minimo, la valvola a farfalla si chiudeva con un certo ritardo, perché la forza esercitata dalla molla di richiamo sulla valvola non era sufficiente. Di conseguenza può essere accaduto che, pur riportando la leva del gas in una posizione intermedia, il motore continuasse per alcuni secondi a girare alla massima potenza, per poi improvvisamente passare al regime di rotazione minimo.

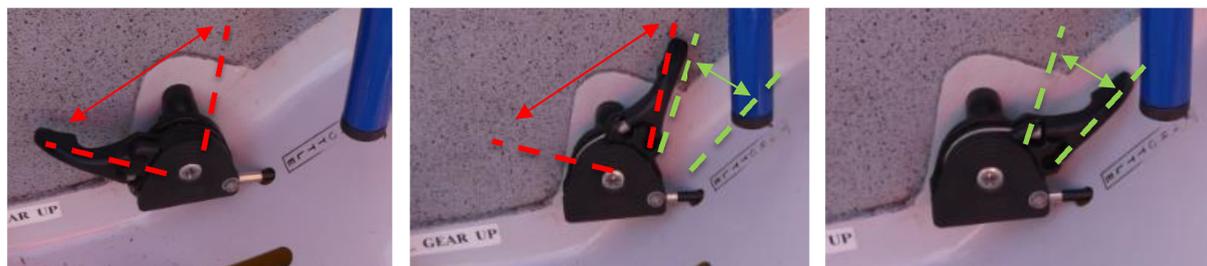
Il 30 aprile 2017 è stata effettuata una prova da fermo del motore senza che su quest'ultimo fossero state eseguite modifiche dopo l'incidente. Il motore è partito immediatamente ed è stato portato alla massima potenza dopo un breve riscaldamento. Con la leva del gas completamente spinta in avanti, il motore ha raggiunto una velocità di circa 150 RPM¹ al di sotto del regime massimo consentito. Durante questa prova ha trovato conferma la cattiva risposta della leva del gas, dovuta al gioco eccessivo del comando flessibile.

Figura 2: Posizioni della leva del gas: minimo (a sinistra), posizione nella quale la valvola a farfalla ha iniziato a muoversi (al centro), massimo (a destra). In rosso è indicato il campo in cui la valvola a farfalla non seguiva il movimento della leva e rimaneva nella posizione del minimo. In verde è indicato il campo in cui la valvola a farfalla seguiva il movimento della leva del gas.
