Summarischer Bericht

Luftfahrzeug	KA 6BR	HB-617		
Halter	Privat			
Eigentümer	Privat			
<hr/>				
Pilot	Schweizer Bürger, Jahrgang 1969			
Ausweis	für Segelflieger			
Flugstunden	insgesamt	41:15 h	während der letzten 90 Tage	1:40 h
	mit dem Unfallmuster	0:46 h	während der letzten 90 Tage	0:46 h
<hr/>				
Ort	Flugplatz Grenchen LSZG			
Koordinaten	---	Höhe	---	
Datum und Zeit	24. April 2015, 15:00 Uhr (LT = UTC + 2 h) Alle Angaben in diesem Bericht in Lokalzeit			
<hr/>				
Betriebsart	VFR, privat			
Flugphase	Start			
Unfallart	Aussenlandung nach Startabbruch

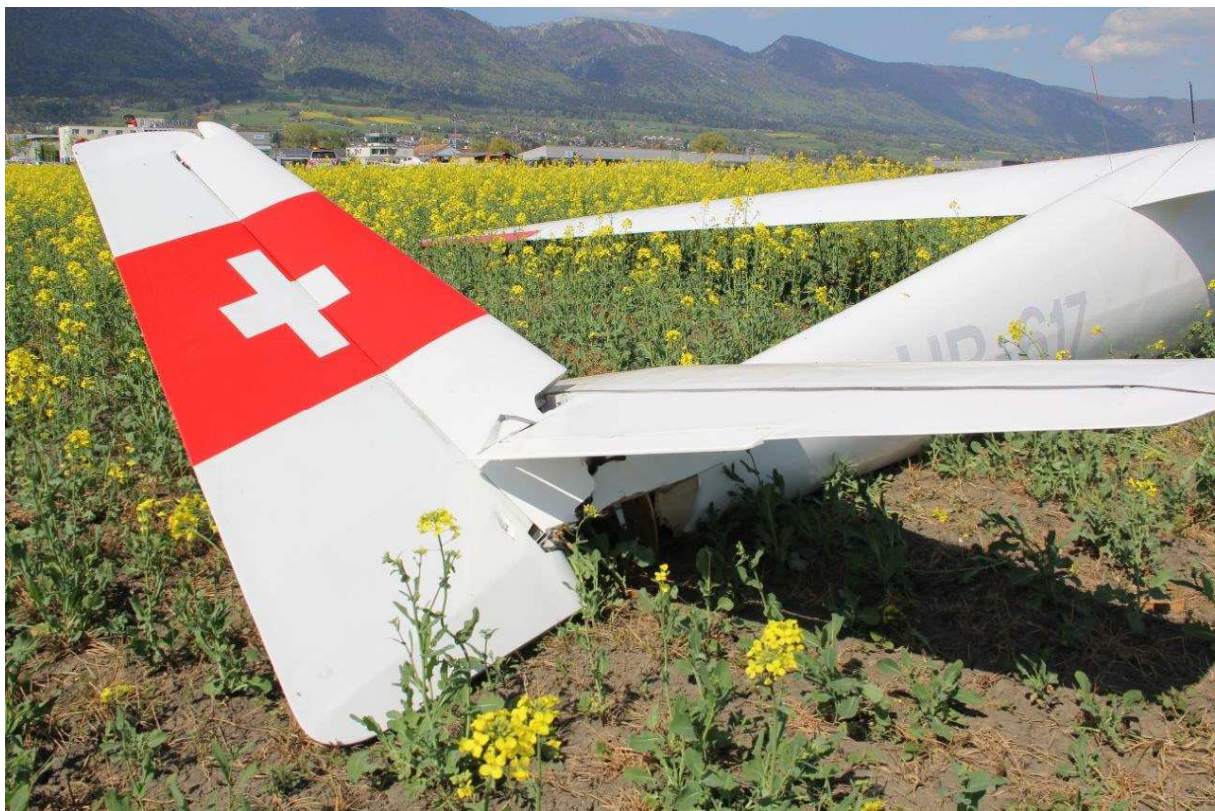
Schaden am Luftfahrzeug Rumpheck, Höhen- und Seitenruder

Nach dem Ausklinken erkannte der Pilot, dass die verbleibende Pistenlänge eine Landung auf der Piste nicht mehr zulies. Er führte die Landung deshalb in einem hinter dem Pistenende gelegenen Rapsfeld aus. Dabei kam es zu einem Ringelpietz, wobei die Heckpartie des Rumpfes sowie das Höhen- und Seitensteuer beschädigt wurden. Der Pilot blieb unverletzt.

Der Pilot vermutet, dass das von ihm wahrgenommene Geräusch vom Heckrad herrührte, das sich nach dem Start noch frei weiterdrehte.
