Summarischer Bericht

Ort	Sphinx-Observatorium Jungfraujoch			
Koordinaten	641 950 / 155 290 (Swiss Grid 1903)		Höhe rund 12 500 ft AMSL ¹	
Datum und Zeit	11. September 2018, 15:53 Uhr (LT ² = UTC ³ + 2 h)			
Art des schweren Vorfalles	Airprox			
Flugsicherungsstelle	Keine			
Luftraum	G			
Geringster Abstand der beiden Luftfahrzeuge	0.1 NM horizontal, 100 ft vertikal			
Vorgeschriebene Mindeststaffelung	---			
Airprox-Kategorie	ICAO ⁴ -Kategorie A			
Luftfahrzeug 1	FR172K Reims Hawk XP	HB-CCA		
Halter	Flugsportgruppe Polizei Zürich, 8489 Wildberg			
Eigentümer	Flugsportgruppe Polizei Zürich, 8489 Wildberg			
Relevante Ausrüstung	Transponder Mode S			
Betriebsart	Privat			
Flugregeln	Sichtflugregeln (<i>Visual Flight Rules</i> – VFR)			
Startort	Raron (LSTA)			
Zielort	Speck-Fehraltorf (LSZK)			
Flugphase	Reiseflug			
Pilot	Schweizer Staatsangehöriger, Jahrgang 1964			
Ausweis	Privatpilotenlizenz für Flugzeuge (<i>Private Pilot Licence Aeroplane</i> – PPL(A)) nach der Europäischen Agentur für Flugsicherheit (<i>European Aviation Safety Agency</i> – EASA), ausgestellt durch das Bundesamt für Zivilluftfahrt (BAZL).

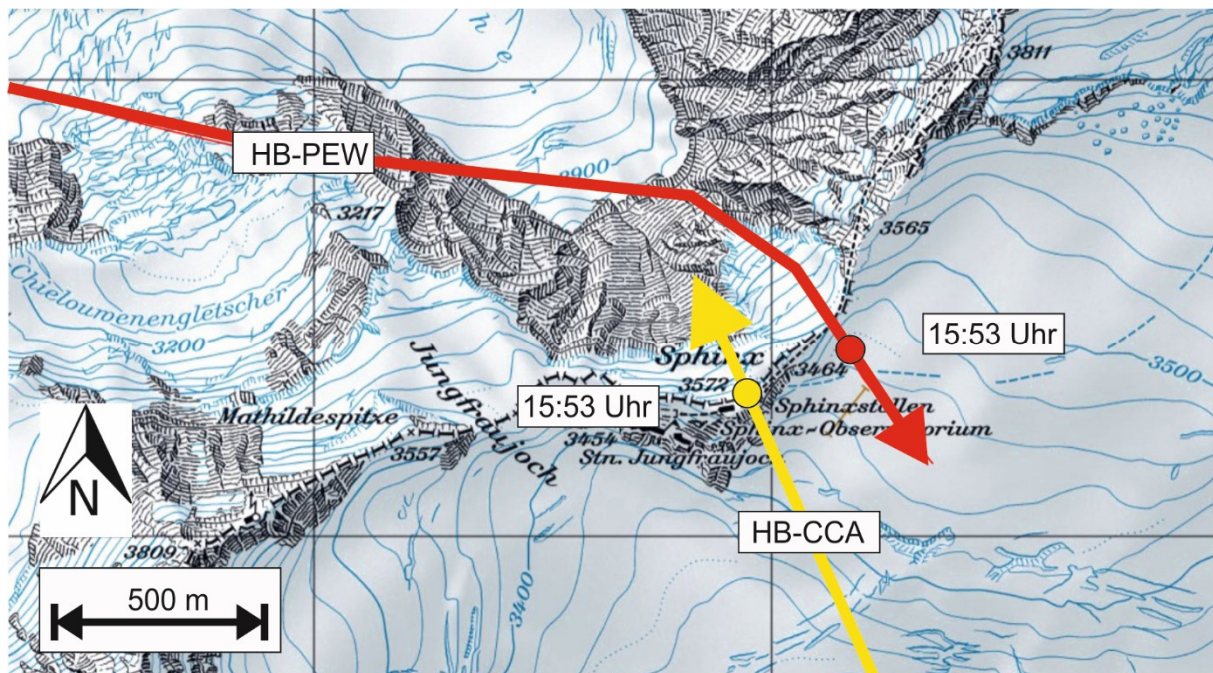
Abbildung 1: Darstellung der Flugwege während der gefährlichen Annäherung. Der gelbe und der rote Punkt bezeichnen die Positionen der Flugzeuge zum Zeitpunkt der geringsten Annäherung (*Closest Point of Approach* – CPA). Quelle der Basiskarte: Bundesamt für Landestopografie.

Beide Flugzeuge waren mit einem Transponder Mode S ausgerüstet; Kollisionswarngeräte waren in keinem der Flugzeuge eingebaut. Die Flugdaten aus den Radaraufzeichnungen konnten ausgewertet werden. Dabei stellte sich heraus, dass die beiden Flugzeuge sich auf bis 0.1 NM horizontal und 100 ft vertikal annähernten.

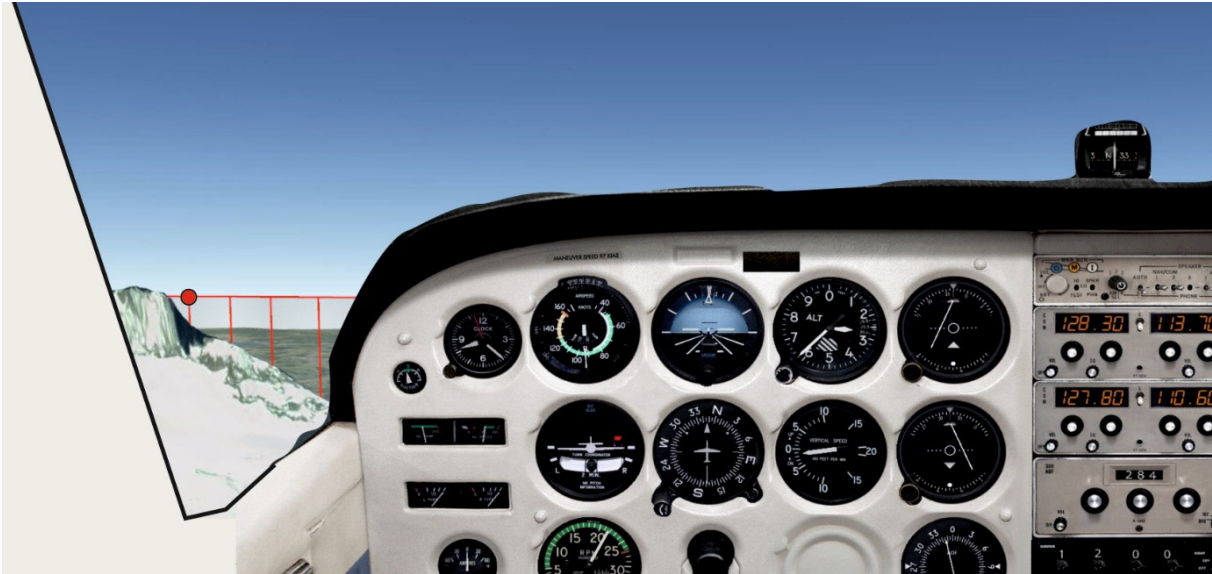
Die Auswertung der Radardaten ergab, dass aufgrund der Geländekulisse frühestens ab 15:52:11 Uhr eine geometrische Sichtbarkeit beider Flugzeuge gegeben war. Aus Sicht der HB-CCA ergab dies das folgende Bild:

Abbildung 2: Nachgestellte Situation der Sichtverhältnisse in der HB-CCA um 15:52:11 Uhr mit einer generischen Cockpitdarstellung. Die Anzeigen der Fluginstrumente entsprechen damit nicht der tatsächlichen Situation. Der rote Punkt bezeichnet die Position der HB-PEW zu diesem Zeitpunkt.

Aus Sicht des Piloten der HB-PEW, der auf dem linken Sitz sass, befand sich die HB-CCA zu diesem Zeitpunkt auf einem Winkel von rund 35° rechts des Flugvektors auf nahezu gleicher Flughöhe. Aufgrund des Cockpitlayouts der PA-28-181 ist davon auszugehen, dass Objekte in diesem Bereich nicht sichtbar waren.

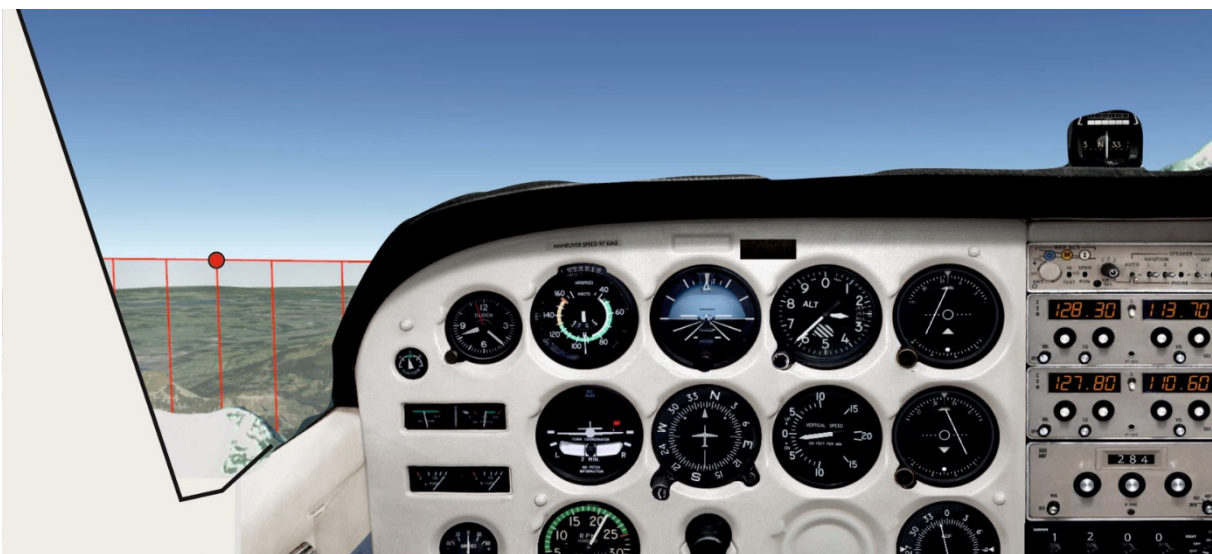
Um 15:52:27 Uhr hatte sich die HB-PEW aus Sicht der HB-CCA nur ganz langsam nach rechts bewegt. Die Silhouette der HB-PEW vergrösserte sich dabei nur geringfügig. Dieses Phänomen, das bei konvergierenden Flugwegen auftritt, wird als «stehende Peilung» bezeichnet und erschwert die Erkennbarkeit von sich gefährlich annähernden Luftfahrzeugen zusätzlich.

Abbildung 3: Nachgestellte Situation der Sichtverhältnisse in der HB-CCA um 15:52:27 Uhr mit einer generischen Cockpitdarstellung.

Kurze Zeit später wurde die HB-PEW durch das Instrumentenbrett der HB-CCA abgedeckt und war somit für den Piloten nicht mehr sichtbar. Die HB-PEW kreuzte um 15:52.49 Uhr etwa 1200 m vor der HB-CCA deren Flugweg. Anschliessend begann die HB-PEW nach rechts zu drehen und flog lateral versetzt der HB-CCA entgegen.

Zur Erkennung von potenziellen Kollisionsrisiken gibt es heute Systeme, die einer Besatzung Verkehrshinweise geben und diese vor bevorstehenden Kollisionen akustisch und optisch warnen. Dies setzt jedoch voraus, dass die verwendeten Systeme untereinander kompatibel sind.

Wie schon die Kollision zwischen dem Segelflugzeug Ventus 2b, HB-3373 und dem Motorflugzeug Mooney M20J, HB-DFP vom 6. Juni 2013 in der Region Auenstein (AG) zeigte, würden Massnahmen, die Luftfahrzeuge dieser Kategorie mit untereinander kompatiblen Warnsystemen auszurüsten, die Sicherheit erheblich verbessern. Aus diesem Grund hat die SUST im zugehörigen [Schlussbericht Nr. 2238](#) eine entsprechende Sicherheitsempfehlung ausgesprochen.
