Rapporto sommario (Art. 21 OIET)

Aeromobile	Reims Aviation RA F152	HB-CCD		
Esercente	Aero Locarno SA, Aeroporto cantonale, 6596 Gordola			
Proprietario	Aero Locarno SA, Aeroporto cantonale, 6596 Gordola			
Pilota	Cittadino Italiano, anno di nascita 1970			
Licenza	Licenza di pilota privato di aeroplani (<i>Private Pilot Licence Aeroplane</i> – PPL(A)) secondo l'Agenzia europea della sicurezza aerea (<i>European Aviation Safety Agency</i> – EASA), rilasciata dall'Ufficio federale dell'aviazione civile (UFAC)			
Ore di volo	Totale	133 h	Durante gli ultimi 90 giorni	0:45 h
	Con il tipo accidentato	110:42 h	Durante gli ultimi 90 giorni	0:45 h
Luogo	Aerodromo di Locarno (LSZL)			
Coordinate	---	Altitudine	---	
Data e ora	5 luglio 2017, Ore 10:45 (LT = UTC + 2 h) Tutti gli orari sono indicati nell'ora locale			
Tipo di volo	Privato			
Regole di volo	Regole di volo a vista (<i>Visual Flight Rules</i> – VFR)			
Fase di volo	Atterraggio			
Natura dell'incidente	Perdita del controllo

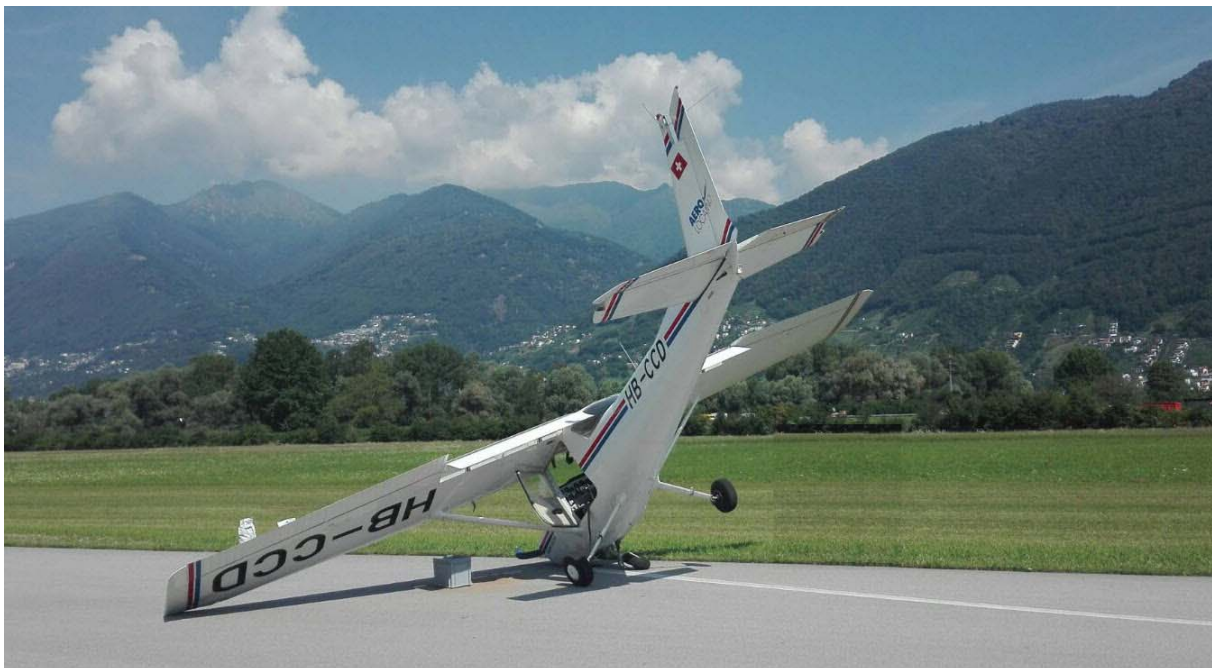
Quando il pilota si è accorto che il velivolo rimbalzava dal suolo (*bounced landing*), ha considerato per un momento di eseguire una riattaccata. Egli ha tuttavia cambiato idea e ha tentato di far atterrare di nuovo il velivolo. In seguito sono sopravvenuti due ulteriori contatti con il suolo nei quali il velivolo è rimbalzato di nuovo e in cui l'angolo di beccheggio è aumentato verso il basso fino a 30° (*attitude nose down*). Al terzo contatto con la pista l'elica ha toccato il suolo lasciando un solco visibile nel manto della pista. Al quarto contatto con il suolo il traliccio di tubi del supporto del carrello anteriore si è piegato e il velivolo è scivolato sul naso fino a fermarsi al bordo destro della pista (vedi Figura 1). Il pilota è rimasto incolume e ha potuto lasciare da solo il relitto.

Figura 1: Posizione finale dell'HB-CCD sulla pista 26R di Locarno (LSZL)

I dati registrati dal sistema di allarme anticollisione Flarm relativi al rateo di discesa e alla velocità rispetto al suolo durante il primo contatto dell'HB-CCD con la pista, lasciano dedurre un angolo di avvicinamento di poco più di 3 gradi. Secondo le descrizioni del pilota è probabile che durante il primo contatto con la pista i giri del motore non fossero ancora al minimo. Questo lascia concludere che l'arrotondamento (*flare*) per diminuire il rateo di discesa era troppo lieve,

mentre la velocità era troppo elevata per cui il velivolo è rimbalzato sul terreno (*bounced landing*).

Secondo il manuale di volo del pilota (*Pilot's Operating Handbook – POH*), la velocità per una riattaccata dopo aver toccato il suolo (*balked landing*) con gli ipersostentatori nella posizione di 20 gradi, è di 55 nodi. Data la massa all'atterraggio ridotta dell'aeromobile, dopo il primo contatto con il suolo ad una GS di 65 nodi un *balked landing* era ancora possibile. Il tentativo del pilota di far atterrare di nuovo l'HB-CCD non era dunque adeguato alla situazione. In considerazione dello scarso livello di allenamento recente del pilota è pensabile che egli si trovò sotto stress e abbia spinto in avanti il volantino. Di conseguenza sono sopravvenuti ulteriori duri contatti con il suolo, con un aumento dell'*attitude nose down* fino a che l'elica ha toccato il suolo, rispettivamente il supporto del carrello anteriore non ha più resistito alle forze generate.
