Summarischer Bericht

Ort	Rund 3 NM südwestlich des Funkfeuers Willisau (WIL)	
Koordinaten	633 588 / 220 850 (Swiss Grid 1903) N 47° 08' 16.5" / E 007° 52' 53.3" (WGS ¹ 84)	Höhe 6200 ft AMSL ²
Datum und Zeit	27. Februar 2019, 13:30 UTC (LT = UTC + 1 h)	
Art des schweren Vorfalles	Airprox	
Flugsicherungsstelle	Keine	
Luftraum	Echo	
Geringster Abstand der beiden Luftfahrzeuge	0.15 NM horizontal, 300 ft vertikal	
Vorgeschriebene Mindeststaffelung	Keine	
Airprox-Kategorie	ICAO ³ -Kategorie A	
Luftfahrzeug 1	C182 «Skylane»	HB-CDU
Halter	Privat	
Eigentümer	Privat	
Relevante Ausrüstung	Powerflarm ⁴ , Transponder Mode S	
Betriebsart	Privat	
Flugregeln	Sichtflugregeln (<i>Visual Flight Rules</i> – VFR)	
Startort	Flugplatz Sion (LSGS)	
Zielort	Flugplatz Birrfeld (LSZF)	
Flugphase	Reiseflug	
Pilot	Schweizer Staatsangehöriger, Jahrgang 1946	
Ausweis	Privatpilotenlizenz für Flugzeuge (<i>Private Pilot Licence Aeroplane</i> – PPL(A)) nach der Europäischen Agentur für Flugsicherheit (<i>European Aviation Safety Agency</i> – EASA), ausgestellt durch das Bundesamt für Zivilluftfahrt (BAZL)

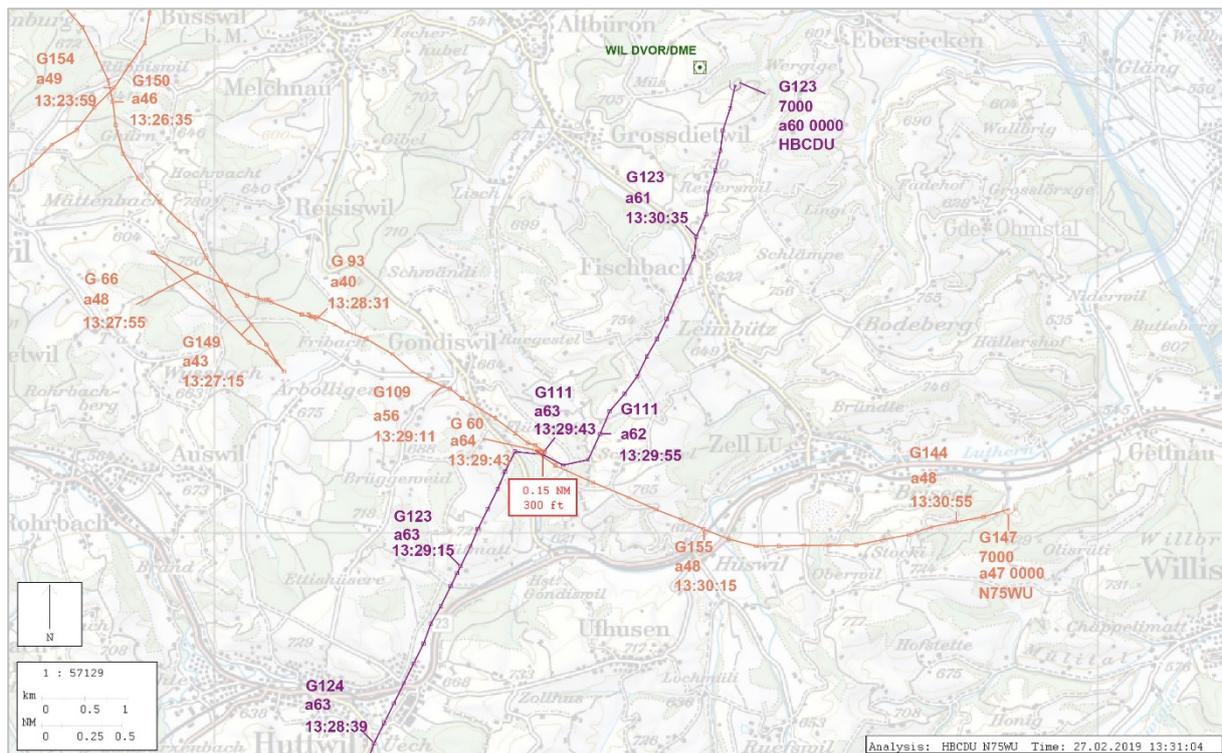
Kurz vor Erreichen des Funkfeuers WIL auf einer Flughöhe von 6300 ft QNH⁵ erblickte der Pilot der HB-CDU linker Hand ein rotes Kunstflugflugzeug, das von unten her senkrecht in die Höhe stieg und rund 100 m oberhalb von seiner Flughöhe über den rechten Flügel abkippte. Er leitete umgehend eine Rechtskurve ein (vgl. Abbildung 1).

Die Flugwege der beiden Motorflugzeuge kreuzten sich auf einer Höhe von rund 6200 ft AMSL. Dabei betrug der geringste horizontale Abstand rund 270 m bei einem Höhenunterschied von etwa 300 ft.

Abbildung 1: Flugweg der HB-CDU (violett) im geradlinigen Flug in Richtung des Funkfeuers Willisau (WIL) sowie der N75WU (orange) bei der Ausführung von Kunstflugfiguren gemäss Radaraufzeichnungen mit Angaben zu Geschwindigkeiten (G) über Boden in Knoten, Höhen (a) in Hektofuss QNH und Zeit in UTC. Der westliche Ausläufer des Nahkontrollbezirkes des Flughafens Zürich ist blau schraffiert, Quelle der Basiskarte: Bundesamt für Landestopografie Basiskarte.
