Rapport Sommaire

Aéronef	C182RG	HB-CFZ
Exploitant	Privé	
Propriétaire	Privé	
Pilote	Suisse, année de 1951	
Licence	Licence de pilote privé d'avions (<i>Private Pilot Licence Aeroplane – PPL(A)</i>) selon l'agence européenne de la sécurité aérienne (<i>European Union Aviation Safety Agency – EASA</i>), établie par l'Office fédéral de l'aviation civile (OFAC)	
Heures de vol	total 1665:04 h	au cours des 90 derniers jours 0:59 h
	sur le type en cause 676:53 h	au cours des 90 derniers jours 0:59 h
Lieu	Aérodrome de Sitterdorf (LSZV)	
Date et heure	14 mars 2018, 13 h 40 (LT ¹ = UTC ² + 2 h)	
Type d'exploitation	Privé	
Règles de vol	Règles de vol à vue (<i>Visual Flight Rules – Règles de vol à vue (Visual Flight Rules – VFR)</i>)	
Lieu de départ	Saint-Gall (LSZR)	
Destination	Sitterdorf (LSZV)	
Phase de vol	Atterrissage	
Nature de l'accident	Sortie de piste lors de la phase de décélération au sol

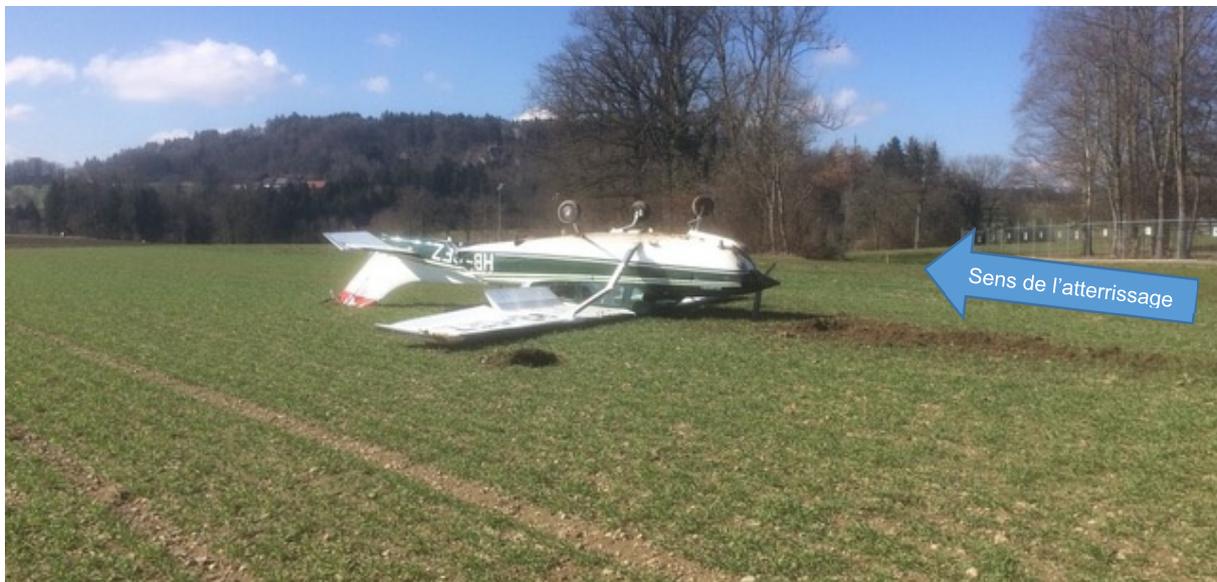
Après un départ de l'aéroport de Saint-Gall le pilote prévoit d'effectuer une approche à Sitterdorf par le secteur sud. Après ses observations, il décide de rejoindre le circuit pour la piste 25. À ce même moment, un avion de type Pilatus Porter effectue des tours de piste 07. L'équipage de ce dernier communique au pilote du Cessna la piste en service et l'informe qu'un vent d'est prévaut. Le pilote du Cessna décide de poursuivre son approche sur la piste 25, qui selon lui se déroule jusqu'à l'atterrissage sans incident. Une première prise de contact avec le sol de la roue de proue a lieu peu avant le milieu de piste, soit environ 240 m après le seuil de piste. Il s'ensuit plusieurs rebonds et une phase de décélération au sol. L'avion franchit le bout de la piste, roule dans un champ fraîchement semé avant que la roue de proue s'embourbe et que l'avion capote pour finalement s'immobiliser sur le dos à environ 20 m après la fin de la piste. Le pilote, indemne, s'extrait lui-même de l'épave (voir figure 1).

Figure 1: Position finale de l'avion HB-CFZ fortement endommagé après la sortie de piste. Les traces au sol indiquent la direction de l'atterrissage.

L'accident est dû à une sortie de piste lors de l'atterrissage consécutive à un choix inadéquat du sens de la piste et ceci sans tenir compte d'un autre usager opérant préalablement en sens opposé.
