Summarischer Bericht

Luftfahrzeug	C182RG	HB-CFZ
Halter	Privat	
Eigentümer	Privat	
Pilot	Schweizer, Jahrgang 1951	
Ausweis	Privatpilotenlizenz für Flugzeuge (<i>Private Pilot Licence Aeroplane</i> – PPL(A)) nach der Agentur der Europäischen Union für Flugsicherheit (<i>European Union Aviation Safety Agency</i> – EASA), ausgestellt durch das Bundesamt für Zivilluftfahrt (BAZL)	
Flugstunden	insgesamt 1665:04 h	während der letzten 90 Tage 0:59 h
	auf dem Unfallmuster 676:53 h	während der letzten 90 Tage 0:59 h
Ort	Flugplatz Sitterdorf (LSZV)	
Datum und Zeit	14. März 2018, 13:40 Uhr (LT ¹ = UTC ² + 2 h)	
Betriebsart	Privat	
Flugregeln	Sichtflugregeln (<i>Visual Flight Rules</i> – VFR)	
Startort	St. Gallen-Altenrhein (LSZR)	
Zielort	Sitterdorf (LSZV)	
Flugphase	Landung	
Unfallart	Überrollen der Piste während des Abbremsens am Boden	
Personenschaden	Besatzungsmitglieder	Passagiere Drittpersonen
Leicht verletzt	0	0 0
Nicht verletzt	1	0 nicht betroffen

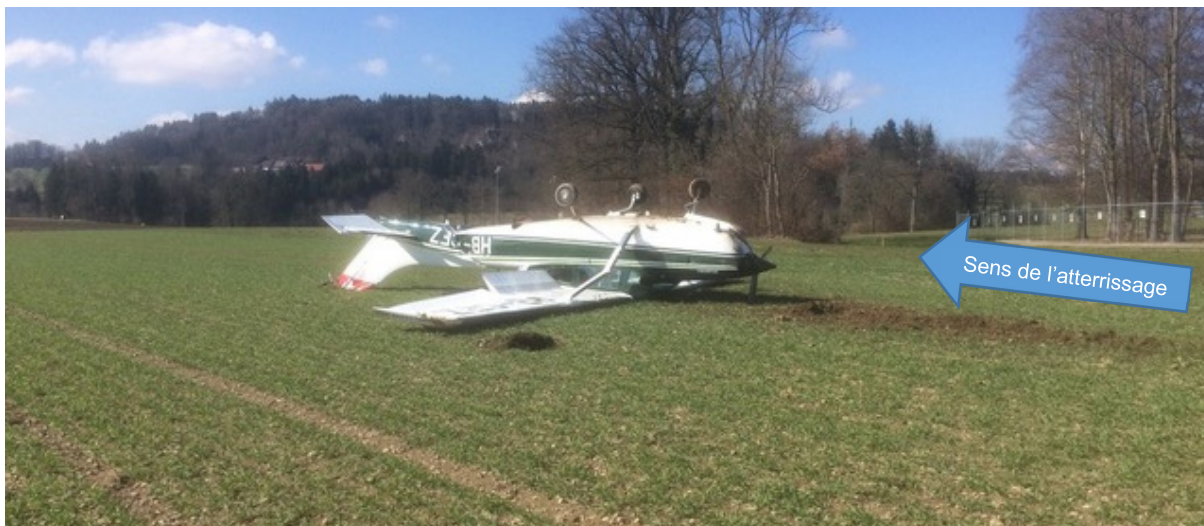
Nach einem Abflug vom Flugplatz St. Gallen-Altenrhein plante der Pilot einen Anflug auf Sitterdorf via den Sektor Süd. Nach seinen Beobachtungen entschied er, sich in den Platzrundenverkehr für die Piste 25 einzugliedern. Zur gleichen Zeit drehte ein Flugzeug vom Typ Pilatus Porter Platzrunden auf der Piste 07. Die Besatzung dieses Flugzeugs teilt dem Piloten der Cessna die in Betrieb stehende Piste mit und informierte ihn, dass Ostwind herrsche. Der Pilot der Cessna beschloss, den Anflug auf die Piste 25 fortzusetzen, der nach eigenen Angaben bis zur Landung ohne Zwischenfälle verlief. Eine erste Bodenberührung des Bugrads erfolgt kurz vor der Mitte der Piste, d. h. etwa 240 m nach der Pistenschwelle. Es folgten mehrere Bodenkontakte und eine Phase der Verzögerung am Boden. Das Flugzeug rollte über das Pistenende und in ein frisch gesätes Feld, bevor das Bugrad einsank, sich das Flugzeug überschlug und schliesslich etwa 20 m nach dem Pistenende auf dem Rücken liegend zum Stillstand kam. Der Pilot blieb unverletzt und konnte sich selbständig aus dem Wrack befreien (siehe Abbildung 1).

Abbildung 1: Endlage des stark beschädigten Flugzeugs HB-CFZ nach dem Überrollen der Piste. Die Spuren am Boden zeigen die Richtung der Landung an.

Der Unfall ist darauf zurückzuführen, dass das Flugzeug bei der Landung die Piste überrollte, weil der Pilot die Richtung der Piste falsch gewählt hatte, ohne einen anderen Verkehrsteilnehmer zu berücksichtigen, der zuvor in die entgegengesetzte Richtung geflogen war.
