## Rapport sommaire

<b>Aéronef</b>	Cessna 172	HB-CGI		
<b>Exploitant</b>	Alp-Air Bern AG, 3123 Belp			
<b>Propriétaire</b>	Alp-Air Bern AG, 3123 Belp			
<b>Pilote</b>	Citoyen suisse, né en 1943			
<b>Licence</b>	Licence de pilote privé d'avion ( <i>private pilot licence aeroplane – PPL(A)</i> ) selon l'Agence européenne de la sécurité aérienne ( <i>European Aviation Safety Agency – EASA</i> ), établie par l'Office fédéral de l'aviation civile (OFAC)			
<b>Heures de vol</b>	<b>Total</b>	788 h	<b>au cours des 90 derniers jours</b>	4 h
	<b>sur le type en cause</b>	600 h	<b>au cours des 90 derniers jours</b>	4 h
<b>Lieu</b>	Aérodrome d'Ecuvillens (LSGE)			
<b>Coordonnées</b>	---	<b>Altitude</b>	---	
<b>Date et heure</b>	16 mai 2017, 10 h 43 (LT = UTC + 2 h) Toutes les heures sont indiquées en heure locale			
<b>Type de vol</b>	Privé			
<b>Règles de vol</b>	Règles de vol à vue ( <i>visual flight rules – VFR</i> )			
<b>Phase du vol</b>	Croisière

<b>Nature de l'incident grave</b>	Fumée dans le cockpit			
<b>Point de départ</b>	Aéroport de Berne-Belp (LSZB)			
<b>Point de destination</b>	Aéroport de Berne-Belp (LSZB)			
<b>Dommages aux personnes</b>	<b>Équipage</b>	<b>Passagers</b>	<b>A

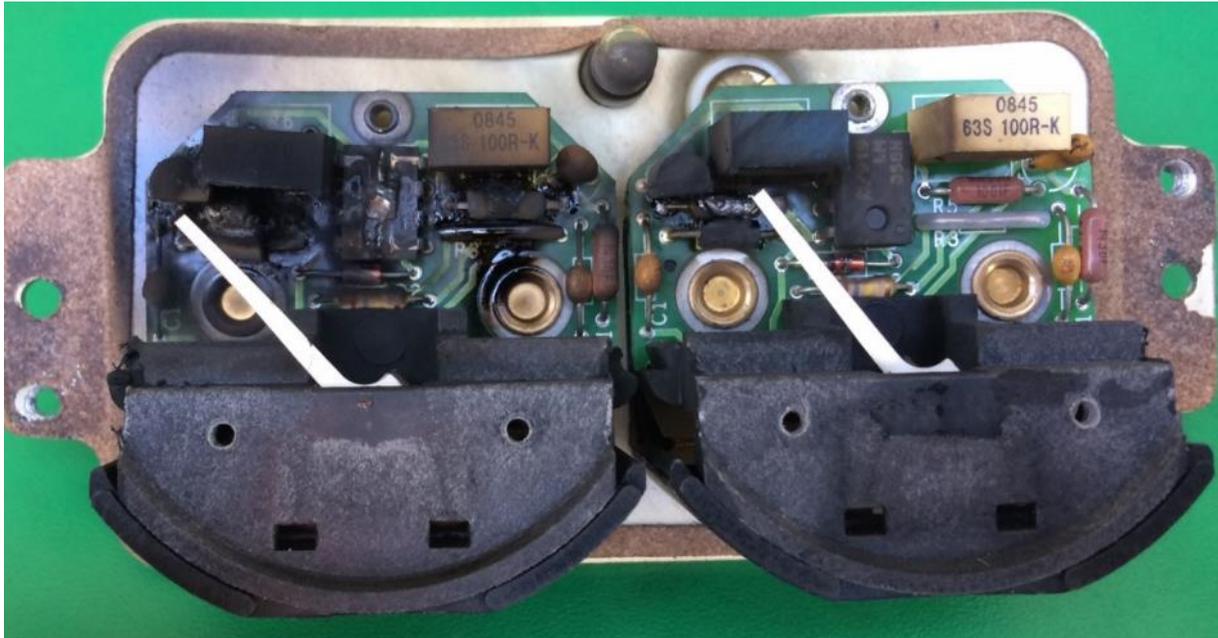
L'examen réalisé après l'incident grave a révélé qu'un court-circuit ou une surchauffe d'un composant électronique s'était produit dans la jauge carburant du réservoir gauche. Cela a provoqué l'émission de la fumée (voir figure 1).

**Figure 1** : Jauge de carburant démontée du HB-CGI. L'affichage de gauche montre les traces d'un court-circuit dans un composant électronique.

Les résultats techniques après examen de l'avion permettent de conclure qu'un seul composant défectueux a entraîné le court-circuit et l'émission de la fumée. Toutefois, il n'y a aucune preuve d'une cause systémique. C'est la raison pour laquelle, conformément à l'art. 45, al. 1 (OEIT), le Service suisse d'enquête de sécurité a clos l'enquête sur l'incident grave en établissant un rapport sommaire.
