Summarischer Bericht

Luftfahrzeug	Reims Aviation S.A., F172P	HB-CHX	
Halter	Motorfluggruppe Zürich, Postfach, CH-8058 Zürich		
Eigentümer	Motorfluggruppe Zürich, Postfach, CH-8058 Zürich		
Pilot	Unbekannt		
Ort	Unbekannt		
Datum und Zeit	Unbekannt		
Betriebsart	Privat		
Flugregeln	Sichtflugregeln (<i>Visual Flight Rules – VFR</i>)		
Startort	Unbekannt		
Zielort	Unbekannt		
Flugphase	Landung		
Unfallart	Unkontrollierter Bodenkontakt		
Personenschaden	Besatzungsmitglieder	Passagiere	Drittpersonen
Leicht verletzt	0	0	0
Nicht verletzt	0	0	nicht betroffen
Schaden am Luftfahrzeug	Schwer beschädigt	Verformungen an der Rumpfstruktur	
Drittschaden	Unbekannt

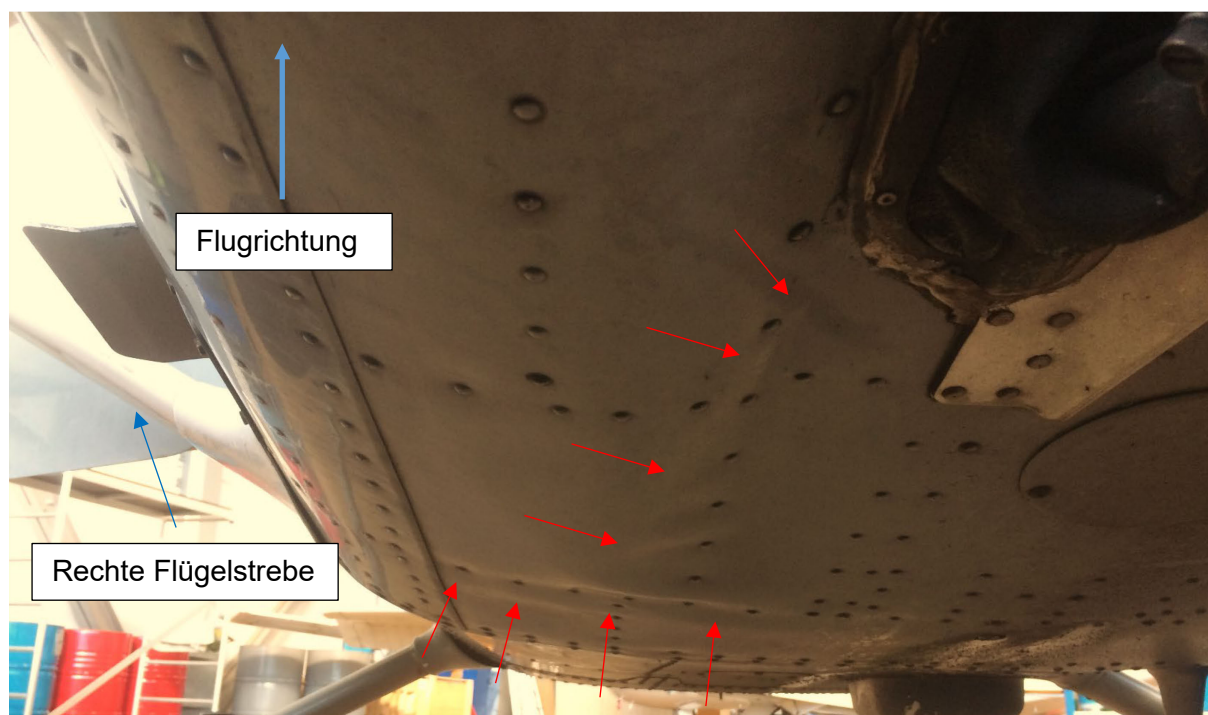
Am 18. Januar 2022 begannen die Wartungsarbeiten, um die 200 h Inspektion zusammen mit der erforderlichen Instandsetzung nach dem Vergaserbrand durchzuführen. Dabei entdeckten die Mechaniker Verformungen der äusseren Rumpfstruktur im Bereich des Bugfahrwerks und der rechten Flügelstrebe (vgl. Abbildung 1). Nach Rücksprache mit dem Hersteller musste das Flugzeug als Totalschaden abgeschrieben werden.

Abbildung 1: Verformungen an der äusseren Rumpfstruktur im Bereich des Bugfahrwerks und der rechten Flügelstrebe (rote Pfeile).

Der Verlauf und das Ausmass der Beschädigungen deutet auf eine harte Landung hin, wie sie zum Beispiel während eines *porpoising*² entstehen kann. Die SUST hat zahlreiche Schlussberichte zu diesem Thema publiziert (vgl. z. B. [Summarischer Bericht HB-DFK](#)).

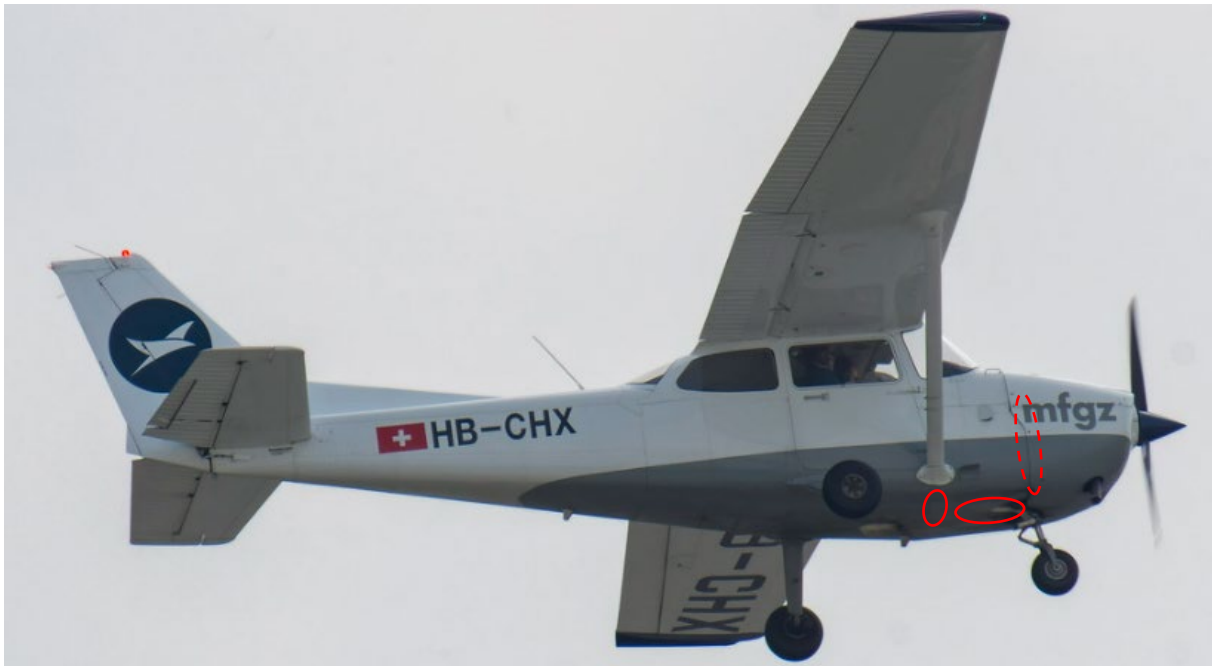
Abbildung 2: Bereiche mit den von aussen festgestellten Verformungen (rote Ellipsen) zur Veranschaulichung. Die gestrichelte rote Ellipse zeigt den Bereich des Brandspantes auf, der innenseitig sowohl auf der linken und der rechten Seite verformt war. Quelle: Internet (flickr.com)

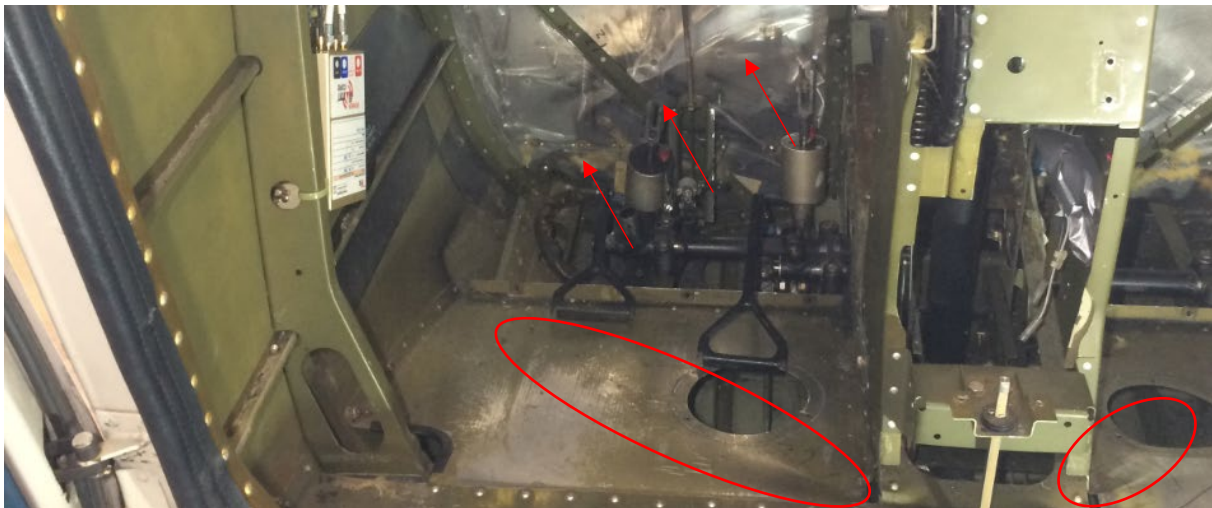
Weitere Beschädigungen und Verformungen wurden an unterschiedlichen Stellen der Zelle entdeckt. Folgende Aufzählung ist nicht abschliessend: Brandspant, Kabinenboden, mittlerer Aufbau der Steuerkonsole, untere Rumpfstruktur (Spante und Profile), Fahrwerksaufhängung, Motorträger, verschiedene geborstene Nieten an unterschiedlichen Stellen der Zelle und weitere (vgl. Abbildung 2, Abbildung 3 und Abbildung 4). Einige der vorgefundenen Beschädigungen waren nur durch das Entfernen der entsprechenden Beplankung, der Teppiche oder weiterer Verschalungselemente erkennbar. Die Beschädigungen stehen im Zusammenhang mit einer grossen vertikalen Aufprallenergie.

Abbildung 3: Verformungen am Brandspant vor den Pedalen des Piloten (rote Pfeile) und im Bereich des Kabinenbodens und des Konsolenaufbaus (rote Ellipsen).

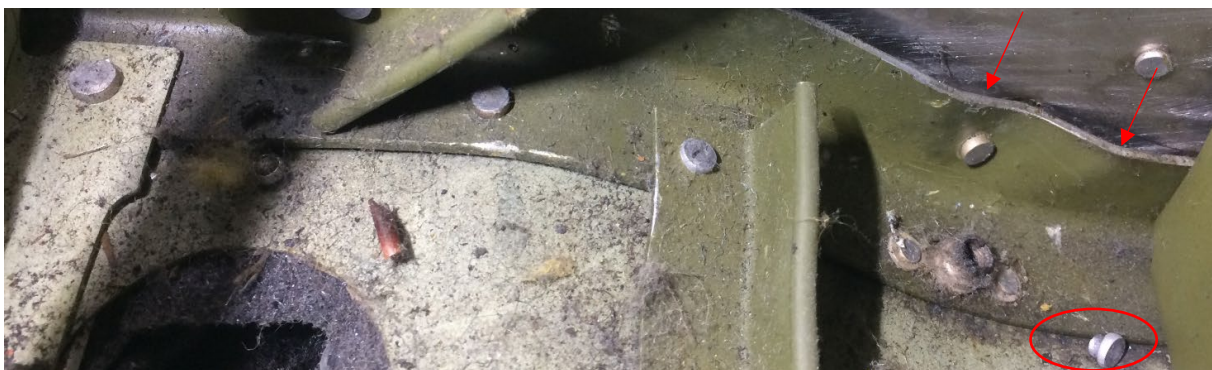
Abbildung 4: Verformungen (rote Pfeile) und geborstene Niete (rote Ellipse). Ähnliche Schadensbilder wurden in verschiedenen Bereichen der Rumpfstruktur festgestellt.
