Summarischer Bericht

Ort	Sursee (LU)	
Koordinaten	650 235/ 226 523 (Swiss Grid 1903)	Höhe rund 4000 ft AMSL ¹
Datum und Zeit	24. November 2018, 16:10 Uhr (LT ² = UTC ³ + 1 h)	
Art des schweren Vorfalles	Fastkollision	
Flugsicherungsstelle	Keine	
Luftraum	Klasse E	
Geringster Abstand der beiden Luftfahrzeuge	0.1 NM horizontal, 0 ft vertikal	
Vorgeschriebene Mindeststaffelung	---	
Airprox-Kategorie	ICAO ⁴ -Kategorie A	
Luftfahrzeug 1	Reims Cessna F172P	HB-CIO
Halter	Flugschule Eichenberger AG, Flugplatz Buttwil, 5632 Buttwil	
Eigentümer	Flugschule Eichenberger AG, Flugplatz Buttwil, 5632 Buttwil	
Relevante Ausrüstung	Transponder Mode-S, Kollisionswarngerät PowerFlarm ⁵	
Betriebsart	Privat	
Flugregeln	Sichtflugregeln (<i>Visual Flight Rules</i> – VFR)	
Startort	Langenthal (LSPL)	
Zielort	Buttwil (LSZU)	
Flugphase	Reiseflug	
Pilot	Schweizer Staatsangehöriger, Jahrgang 1952	
Ausweis	Privatpilotenlizenz für Flugzeuge (<i>Private Pilot Licence Aeroplane</i> – PPL(A)) nach der Agentur der Europäischen Union für Flugsicherheit (<i>European Union Aviation Safety Agency</i> – EASA), ausgestellt durch das Bundesamt für Zivilluftfahrt (BAZL)

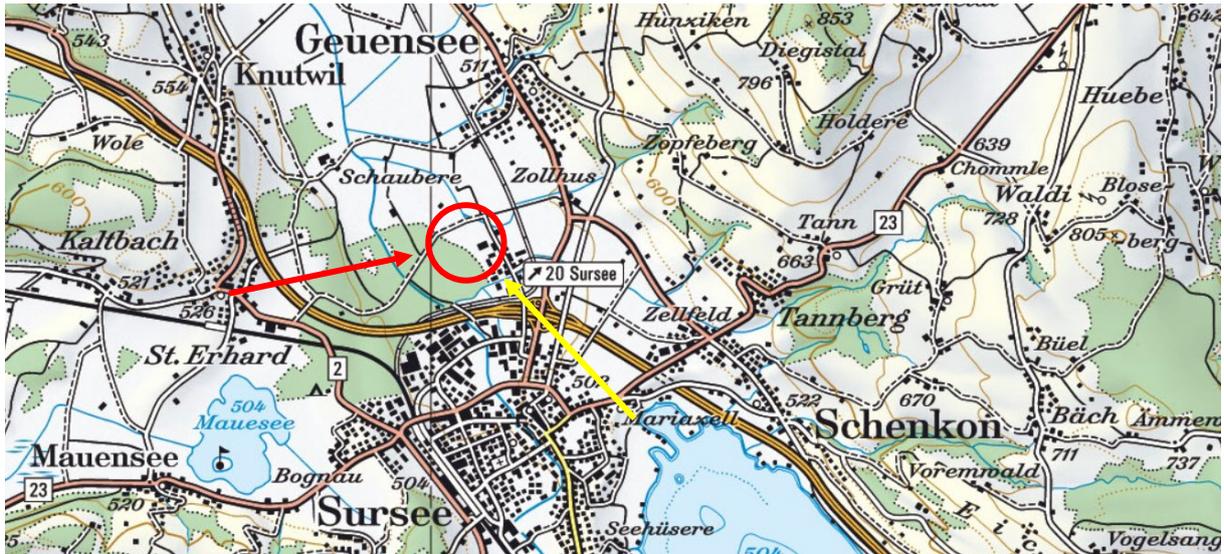
Bei diesem Flugzeug handelte es sich um die Gyroflug SC 01 Speed Canard, eingetragen als HB-UCT. Dieses Flugzeug befand sich auf dem Rückweg von einem Rundflug, der vom Regionalflugplatz Birrfield (LSZF) aus durchgeführt wurde. An Bord befand sich nur der Pilot. Die HB-UCT flog auf knapp 4000 ft AMSL über Sursee im leichten Steigflug, als der Pilot links vor sich, leicht höher und etwa 300 m entfernt ein Flugzeug wahrnahm. Dieses identifizierte er als ein Motorflugzeug vom Typ Cessna der Flugschule Eichenberger. Sofort leitete er ein Ausweichmanöver nach links ein und kreuzte den Flugweg hinter der Cessna (vgl. Abbildung 1 bzw. Abbildung 2).

Abbildung 1: Die Pfeile stellen die Flugwege der HB-CIO (rot) und HB-UCT (gelb) dar. Der rote Kreis bezeichnet das Gebiet der Fastkollision. Quelle Basiskarte: Bundesamt für Landestopografie.

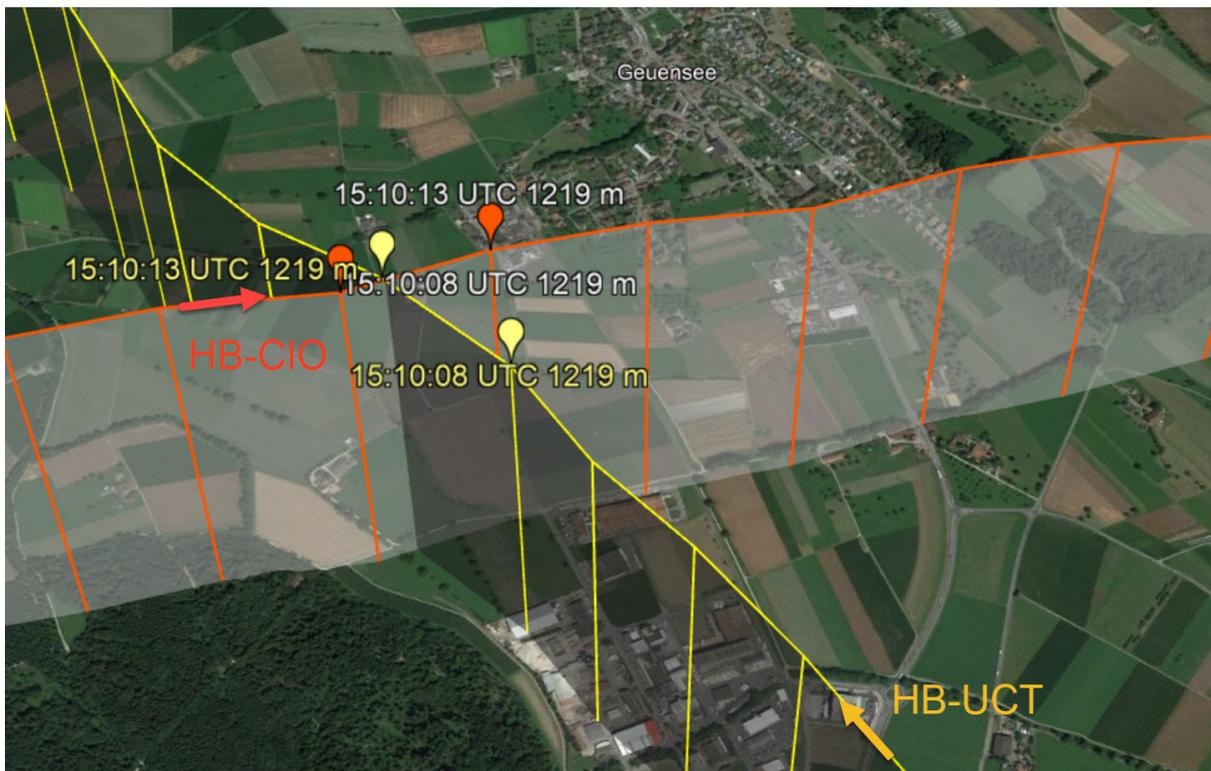
Die Flugdaten aus den Radaraufzeichnungen konnten ausgewertet werden. Dabei stellte sich heraus, dass die beiden Flugzeuge sich auf bis 0.1 NM horizontal und 0 ft vertikal annäherten.

Abbildung 2: Darstellung der Flugwege während der gefährlichen Annäherung. Die gelben resp. die roten Bojen bezeichnen die Punkte der beiden Flugzeuge um 15:10:08 UTC resp. 15:10:13 UTC. Quelle: Google Earth.

Die Auswertung der Radardaten ergab, dass sich beide Flugzeuge mit einem nahezu konstant bleibenden Winkel von rund 120° aufeinander zu bewegten. Dieses Phänomen, das bei konvergierenden Flugwegen auftritt, wird als «stehende Peilung» bezeichnet und erschwert die Erkennbarkeit von sich gefährlich annähernden Luftfahrzeugen zusätzlich. Beide Besatzungen waren in dieser Situation erst sehr spät in der Lage, das andere Flugzeug zu erkennen, sodass nur ein ausgeprägtes Ausweichmanöver in letzter Sekunde eine wahrscheinliche Kollision vermieden hat.
