Summarischer Bericht

Ort	Rund 1 NM südwestlich des Flugplatzes Biel-Kappelen (LSZP)	
Koordinaten	213 604 / 587 751 (<i>Swiss Grid</i> 1903) N 47° 04' 24" / E 007° 16' 38" (WGS ¹ 84)	Höhe rund 650 m/M
Datum und Zeit	26. Juni 2021, 09:27 Uhr (LT ² = UTC ³ + 2 h)	
Art des schweren Vorfalles	Airprox	
Flugsicherungsstelle	Keine	
Luftraum	Klasse G	
Geringster Abstand der beiden Luftfahrzeuge	0 NM horizontal, ungefähr 300 ft vertikal	
Vorgeschriebene Mindeststaffelung	Keine	
Airprox-Kategorie	ICAO ⁴ -Kategorie B	
Luftfahrzeug 1	Reims Aviation SA F172N	HB-CNQ
Halter	Fluggruppe Seeland, 2501 Biel / Bienne	
Eigentümer	Fluggruppe Seeland, 2501 Biel / Bienne	
Relevante Ausrüstung	Transponder Mode S	
Betriebsart	Privat	
Flugregeln	Sichtflugregeln (<i>Visual Flight Rules</i> – VFR)	
Startort	Flugplatz Biel-Kappelen (LSZP)	
Zielort	Flugplatz Biel-Kappelen (LSZP)	
Flugphase	Start und Steigflug	
Pilot	Schweizer Staatsangehöriger, Jahrgang 1973

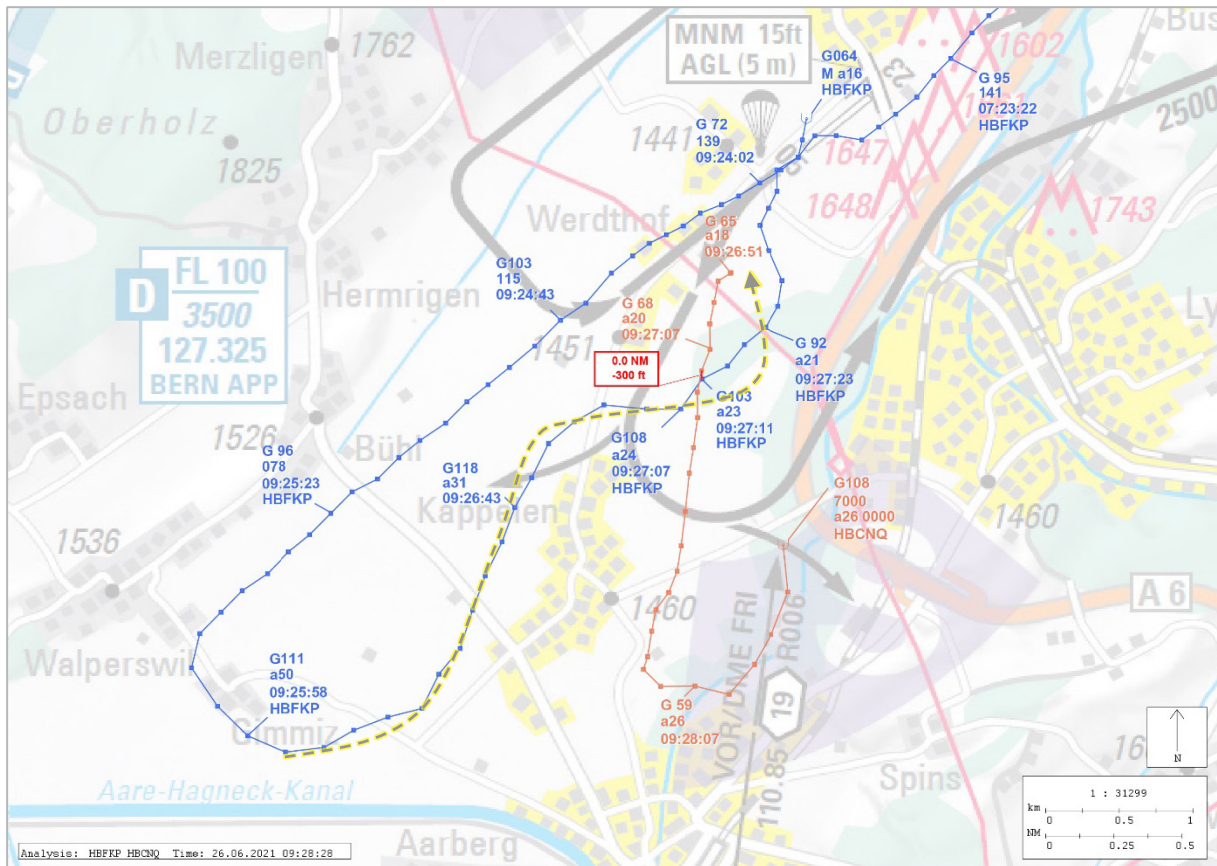
Die HB-FKP beendete um 09:24 Uhr das Absetzmanöver der Fallschirmspringer über dem Flugplatz auf einer Höhe von knapp 14 000 ft über dem mittleren Meeresspiegel (*Above Mean Sea Level* – AMSL) und leitete unmittelbar danach in südwestlicher Flugrichtung einen steilen Sinkflug ein (vgl. Abbildung 1). Ungefähr um 09:26 Uhr befand sich die HB-FKP auf einer Höhe von 5000 ft AMSL und rund 3 NM südwestlich des Flugplatzes und drehte in den Queranflug der Piste 05 ein, während der Pilot der HB-CQN den Startlauf auf der Piste 23 begann. In der Zwischenzeit bereitete sich ein weiterer Pilot am Rollhaltepunkt für den Start auf der Piste 23 vor.

Um 09:27:11 Uhr betrug der geringste vertikale Abstand zwischen den beiden Flugzeugen etwa 300 ft, als die HB-FKP im Endanflug die im Steigflug befindliche HB-CQN in einer Höhe von rund 900 ft über Grund überflog (vgl. Abbildung 1).

Abbildung 1: Radaraufzeichnungen der Flugwege der Cessna HB-CNQ (orange) sowie der Pilatus Porter HB-FKP (blau) unter Angabe der Geschwindigkeit über Grund in kt, der Flughöhe in Hektouss QNH⁵ und der Normalzeit sowie das gängige Anflugverfahren (grau gestrichelte Linie) des Absetzflugzeuges. Quelle der Sichtenflugkarte: Bundesamt für Landestopografie.

Der publizierte Abflug von der Piste 23 beschreibt nach einer kurzen Anfangssteigphase in Pistenrichtung eine leichte Kurve nach links. Der publizierte Endanflug auf die Piste 05 verläuft gerade und in der Pistenachse (vgl. Abbildung 1).

Der schwere Vorfall (Airprox), bei dem es zwischen einem auf Piste 23 startenden Motorflugzeug und einem auf Piste 05 anfliegenden Absetzflugzeug zu einer gefährlichen Annäherung rund 1 NM südwestliches des Flugplatzes kam, ist darauf zurückzuführen, dass die Piloten der beiden Flugzeuge für den Abflug bzw. Anflug entgegengesetzte Pistenrichtungen benutzten.
