## Summarischer Bericht

<b>Ort</b>	Flugplatz Birrfeld (LSZF)		
<b>Koordinaten</b>	---	<b>Höhe</b>	---
<b>Datum und Zeit</b>	6. Mai 2019, 14:41 Uhr (LT <sup>1</sup> = UTC <sup>2</sup> + 2 h)		
<b>Art des schweren Vorfalles</b>	Airprox		
<b>Flugsicherungsstelle</b>	keine		
<b>Luftraum</b>	Klasse G		
<b>Geringster Abstand der beiden Luftfahrzeuge</b>	200 m horizontal, 30 m vertikal		
<b>Vorgeschriebene Mindeststaffelung</b>	keine		
<b>Airprox-Kategorie</b>	ICAO <sup>3</sup> -Kategorie B		
<b>Luftfahrzeug 1</b>	F172N	HB-CNY	
<b>Halter</b>	Fliegerschule Birrfeld AG, Flugplatz Birrfeld, 5242 Lupfig		
<b>Eigentümer</b>	Fliegerschule Birrfeld AG, Flugplatz Birrfeld, 5242 Lupfig		
<b>Relevante Ausrüstung</b>	Kollisionswarngerät Flarm		
<b>Betriebsart</b>	Schulung		
<b>Flugregeln</b>	Sichtflugregeln ( <i>Visual Flight Rules</i> – VFR)		
<b>Startort</b>	Flugplatz Birrfeld (LSZF)		
<b>Zielort</b>	Flugplatz Birrfeld (LSZF)		
<b>Flugphase</b>	Anflug

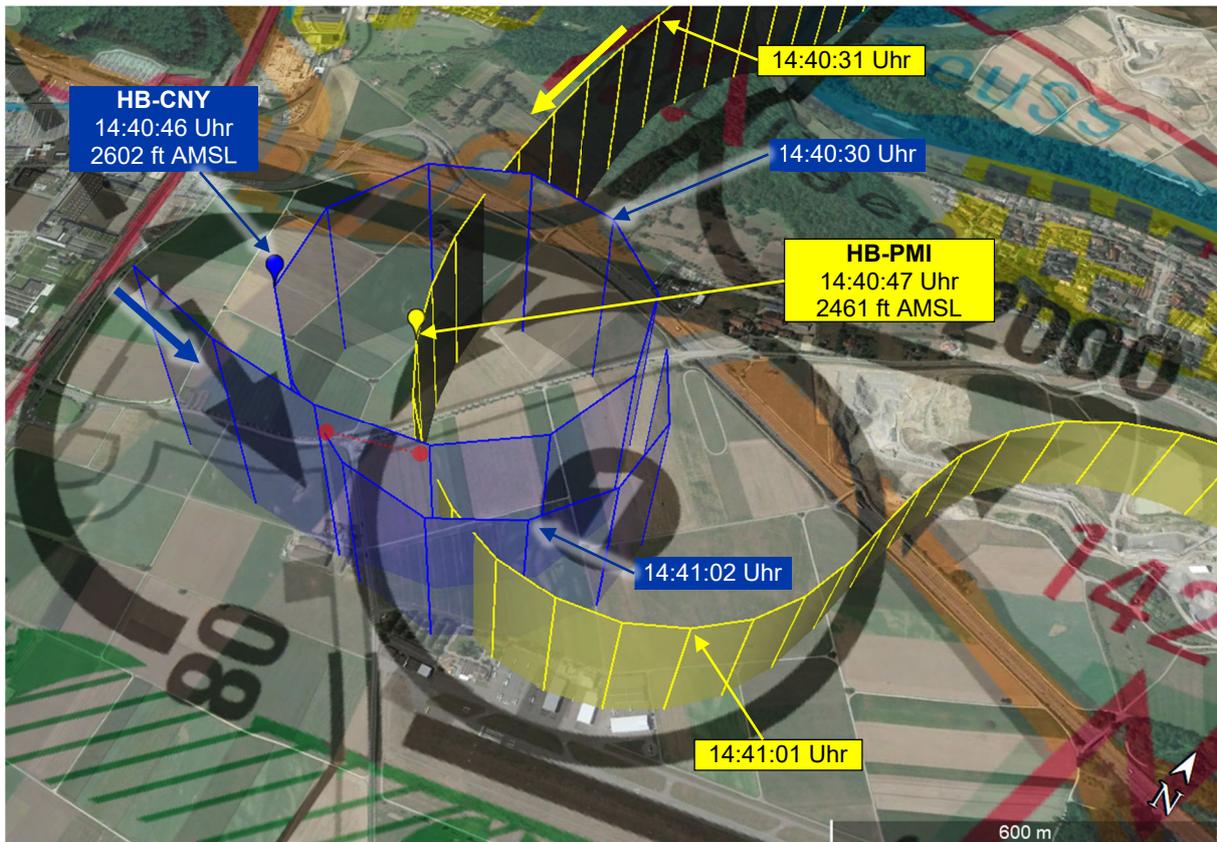
**Abbildung 2:** Einflug der HB-CNY (blaue Linie) und der HB-PMI (gelbe Linie) in den Einflugkreis von Birrfeld, dargestellt in Google Earth mit überlagerter VAC. Ort und Distanz der nächsten Annäherung um ca. 14:40:52 Uhr ist mit der roten Linie gekennzeichnet.

Der Besatzung der HB-PMI erschien es, dass sich die HB-CNY höher als sie und etwas südwestlich der Pistenachse befand. Sie flog in der Folge eine Linkskurve gemäss Einflugkreis der VAC (vgl. Abbildung 2) und überholte dabei die HB-CNY auf der linken Seite. Die Besatzung der HB-CNY, die bis zu diesem Zeitpunkt keinen Sichtkontakt zur HB-PMI hatte, bemerkte in nächster Nähe das schneller und etwas tiefer fliegende Flugzeug und flachte daraufhin die Kurvenquerlage etwas ab, um dem anderen Luftfahrzeug auszuweichen. Die nächste Annäherung ergab sich um 14:40:52 Uhr mit einer lateralen Distanz von rund 200 m und einem vertikalen Abstand von etwa 30 m. Die HB-CNY verblieb in der Folge im Anflugkreis und kreuzte dabei den Flugweg hinter der HB-PMI.

Die HB-CNY flog etwa 40 Sekunden vor der HB-PMI in den Einflugkreis des Flugplatzes Birrfeld ein, flog diesen Kreis aber rund 400 m westlich des in der VAC eingezeichneten Einflugkreises. Dies könnte grundsätzlich dazu geführt haben, dass es Besatzungen in anderen Luftfahrzeugen nicht vollumfänglich klar war, ob sich die HB-CNY im Einflugkreis befand und welchen weiteren Flugweg die Besatzung der HB-CNY einschlagen wollte. Spätestens mit der von der Besatzung über Funk abgesetzten Positionsmeldung und Absicht, nämlich im Einflugkreis verbleiben zu wollen, war aber klar, dass sich die HB-CNY in der Tat im Einflugkreis befand und die Besatzung nachfolgend in die Platzrunde einfliegen wollte.

Die Besatzung der HB-PMI entschied sich, das andere Flugzeug im Einflugkreis zu überholen und vor diesem in den Gegenanflug einzudrehen, was wenig sicherheitsbewusst war. Da die Besatzung das andere Flugzeug bereits frühzeitig in Sicht hatte und die Separation zu diesem basierend auf *see and avoid* aktiv steuern konnte, mag sie sich der akuten Gefährdung nicht bewusst gewesen sein, die sich beispielsweise durch eine plötzliche Flugweganpassung des anderen Flugzeuges aufgrund des nach Westen versetzten Anflugkreises ergeben hätte.

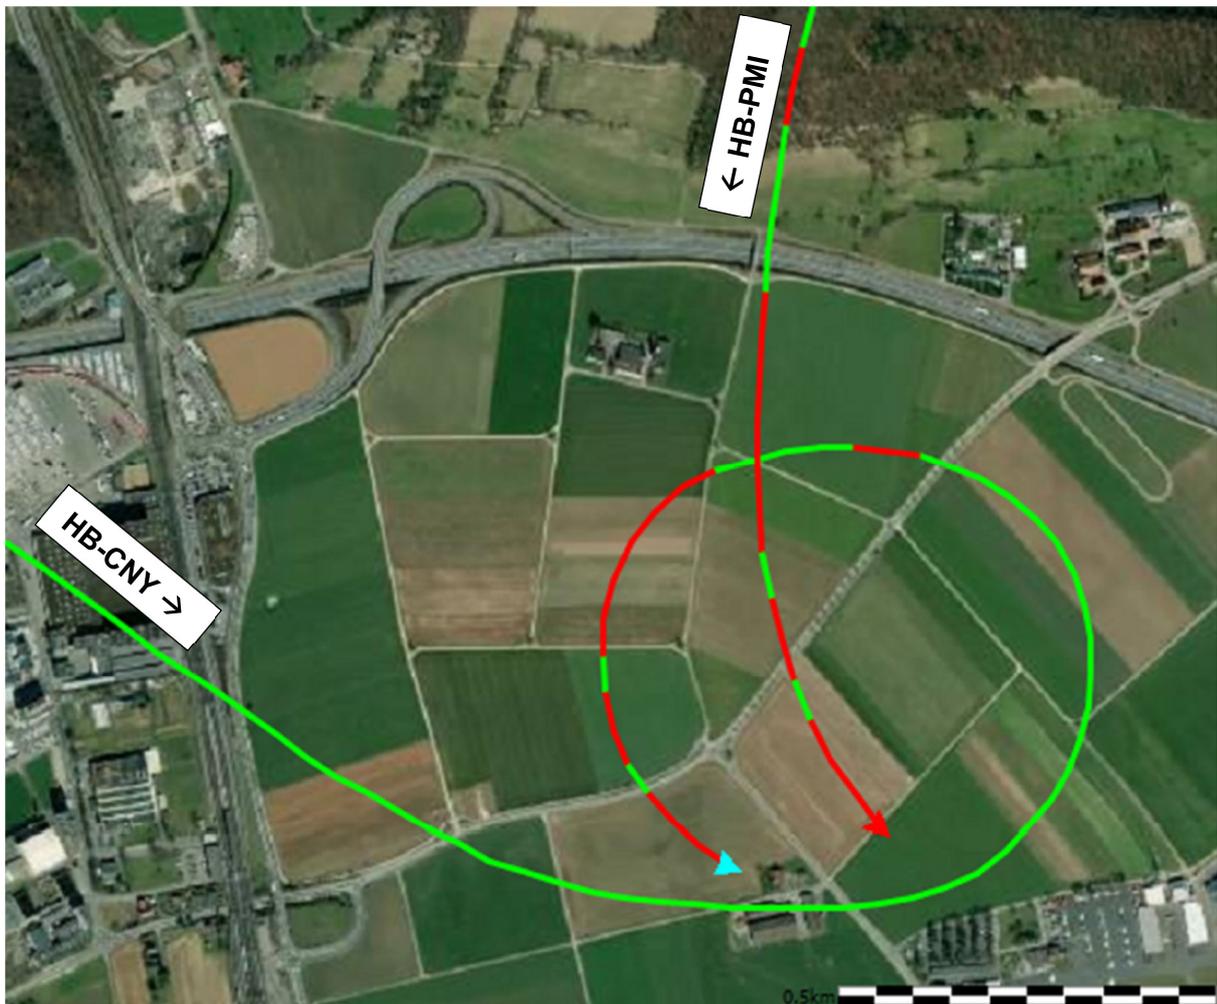
Sowohl die HB-CNY als auch die HB-PMI waren mit einem Kollisionswarngerät Flarm ausgerüstet, die beide eingeschaltet waren und Warnmeldungen generierten. In Abbildung 3 ist ersichtlich, in welchen Flugphasen gemäss Systemverhalten des Flarm eine Warnung ausgegeben würde.

Einzelne Besatzungsmitglieder gaben an, dass es nicht ungewöhnlich sei, solche Warnmeldungen im Flugplatzbereich zu erhalten und dass diese dann permanent aufträten. Aus diesem Grund schalten Piloten das Flarm zum Teil aus, da das System andauernd am Piepsen sei und ablenken würde.

**Abbildung 3:** Flugwege der beiden Flugzeuge mit rot eingezeichneten Bereichen, in denen gemäss Systemverhalten des Flarm eine Warnmeldung ausgegeben würde.

In der Praxis zeigt sich, dass im Nahbereich eines Flugplatzes mit einer hohen Anzahl von Flugbewegungen nahezu permanent Warnmeldungen des Flarm ausgegeben werden, was nachvollziehbar störend für die Besatzungen sein kann. Im vorliegenden Fall trugen die Warnmeldungen des Flarm bei beiden Besatzungen nicht zu einer Erhöhung der *situational awareness* bei.
