Summarischer Bericht

Luftfahrzeug	Cessna 172N	HB-CQM
Halter	Swiss Flying Club, 8915 Hausen am Albis	
Eigentümer	Swiss Flying Club, 8915 Hausen am Albis	
Pilot	Polnischer Staatsangehöriger, Jahrgang 1984	
Ausweis	Privatpilotenlizenz für Flugzeuge (<i>Private Pilot Licence Aeroplane</i> – PPL(A)) nach der Europäischen Agentur für Flugsicherheit (<i>European Aviation Safety Agency</i> – EASA), ausgestellt durch das Bundesamt für Zivilluftfahrt (BAZL)	
Flugstunden	insgesamt	155 h während der letzten 90 Tage
	auf dem Vorfalldmuster	12:19 h während der letzten 90 Tage
	Starts in Hausen a. Albis (LSZN)	115 während der letzten 90 Tage
Ort	Hausen am Albis (LSZN)	
Koordinaten	---	Höhe ---
Datum und Zeit	30. Juni 2019, 15:20 Uhr (LT ¹ = UTC ² + 2 h)	
Betriebsart	Privat	
Flugregeln	Sichtflugregeln (<i>Visual Flight Rules</i> – VFR)	
Startort	Hausen am Albis (LSZN)	
Zielort	Hausen am Albis (LSZN)	
Flugphase	Start und Steigflug	
Art des schweren Vorfalles	Überrollen der Piste

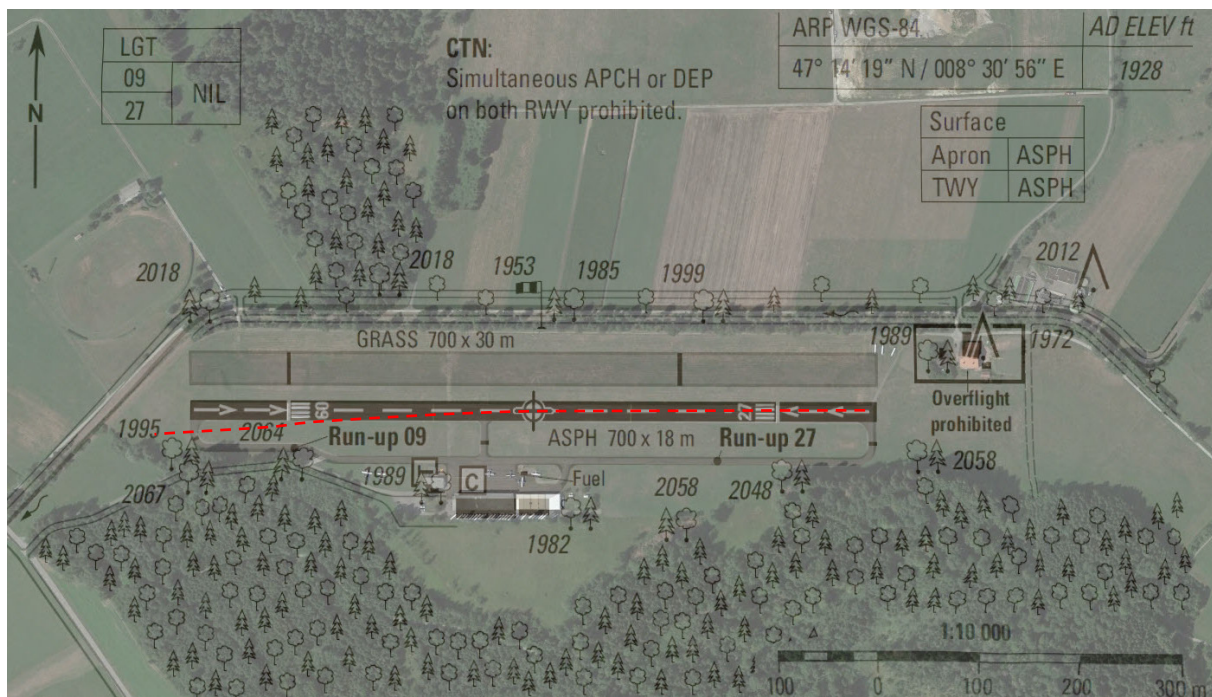
Abbildung 1: Startlauf und Startabbruch der HB-CQM (rot gestrichelte Linie) auf der Piste 27 bis zum Stillstand im Gras dargestellt in Google-Earth, überlagert durch die Flugplatzkarte aus dem VFR-Manual.

Ungefähr auf der Höhe der Tankstelle las der Pilot 40 KIAS am Geschwindigkeitsmesser ab. Da die Geschwindigkeit aber nach seiner Meinung zu langsam zunahm, brach er den Start wenige Sekunden später ab. In der Folge verliess das Flugzeug die Piste 27 auf der linken Seite, rollte über das Gras zwischen der Piste und dem Rollweg, überquerte den Rollweg am Pistenende und kam etwa 10 bis 15 m später unbeschädigt zum Stillstand. Gemäss den Aussagen des Piloten hatte er die Piste intuitiv nach links verlassen, da er vermutete, in diese Richtung mehr Distanz zum Abbremsen des Flugzeuges zur Verfügung zu haben.
