Summarischer Bericht

| Ort | Julierpass (GR) | | | |
| Datum und Zeit | 12. Dezember 2018, 12:50 Uhr (LT ² = UTC ³ + 1 h) | | | |
| Art des schweren Vorfalles | Fastkollision | | | |

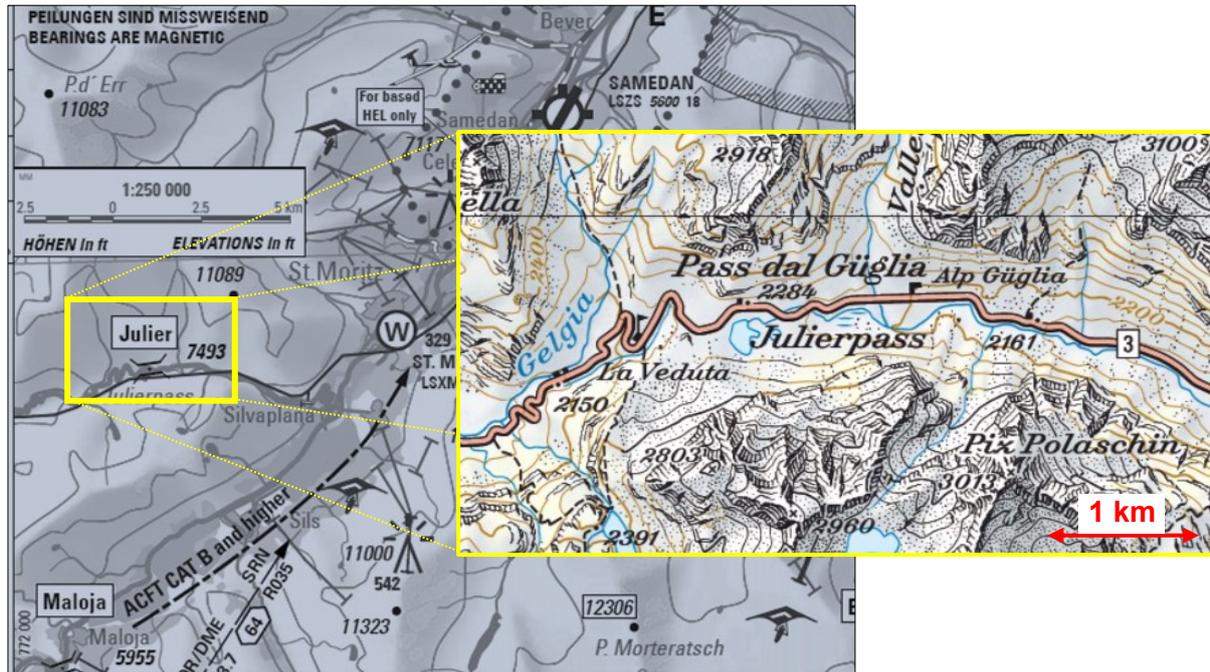
Über dem Julierpass (vgl. Abbildung 1) führte der Fluglehrer der HB-CQW zu Übungszwecken zwei Umkehrkurven durch. Dabei demonstrierte er die erste Umkehrkurve und liess den Piloten durch eine weitere Umkehrkurve die HB-CQW wieder auf den ursprünglichen Kurs drehen.

Abbildung 1: Ausschnitt der Sichtanflugkarte des Flugplatzes Samedan (LSZS) mit dem Meldepunkt «Julier» über dem Julierpass (Einsatzbild), der nördlich und südlich von Bergenspitzen umgeben ist, welche die Passhöhe um mehrere Hundert Meter überragen.
