Schlussbericht Nr. 2395 der Schweizerischen Sicherheitsuntersuchungsstelle SUST

über den Unfall des Motorflugzeuges
Reims Aviation S.A., F152, HB-CXV,

vom 12. Juni 2020

Flugplatz Beromünster (LSZO)

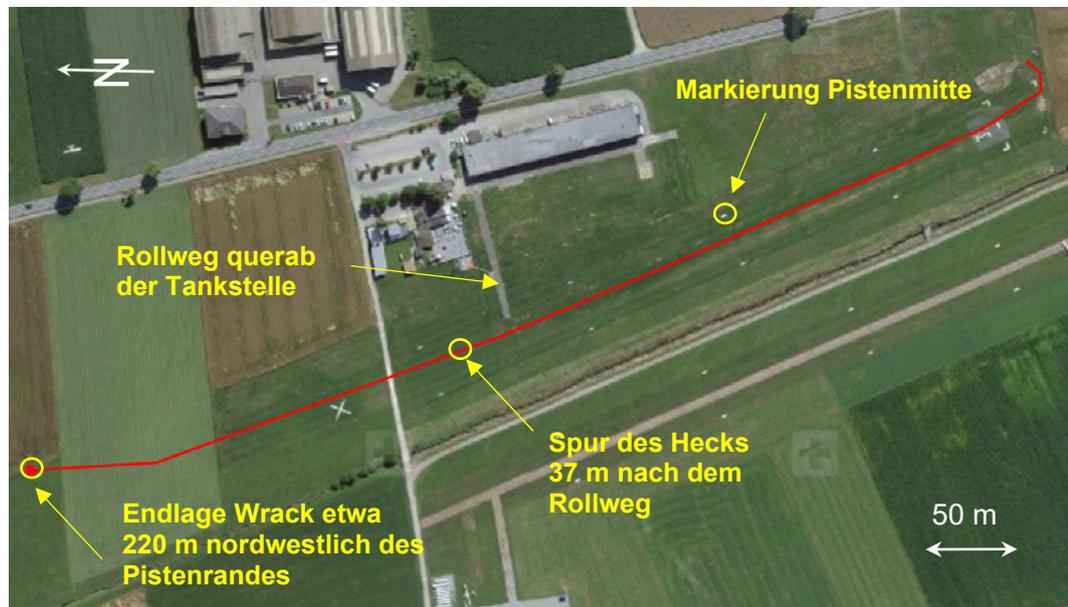
Abbildung 1: GPS³-Aufzeichnung des Flugwegs der HB-CXV (rote Linie). Quelle des Luftbildes: Bundesamt für Landestopografie.

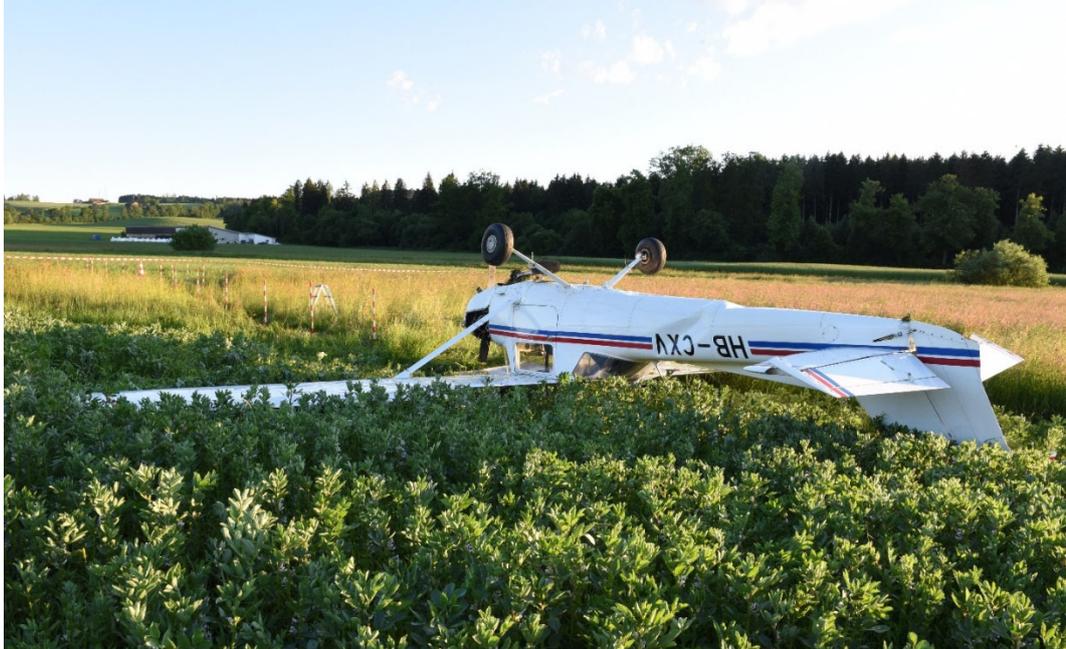
Das Flugzeug schlug zuerst mit dem Hauptfahrwerk und dann mit dem Bugrad in einem Feld mit hohem Gras auf und überschlug sich (vgl. Abbildung 2). Nachdem das Flugzeug zum Stillstand gekommen war, öffnete der Fluglehrer die Türe auf der Seite des Flugschülers, damit dieser als erster das Wrack verlassen konnte. Der Fluglehrer verliess das Flugzeug ebenfalls durch die linke Türe direkt nach dem Flugschüler. Es brach kein Feuer aus und es traten auch keine Betriebsflüssigkeiten aus.

Abbildung 2: Die Reims Cessna F152, eingetragen als HB-CXV, nach der Notlandung in ihrer Endlage etwa 220 m nordwestlich des Pistenrandes. Im Hintergrund sind die Hangars des Flugplatzes Beromünster zu erkennen (südliche Blickrichtung).

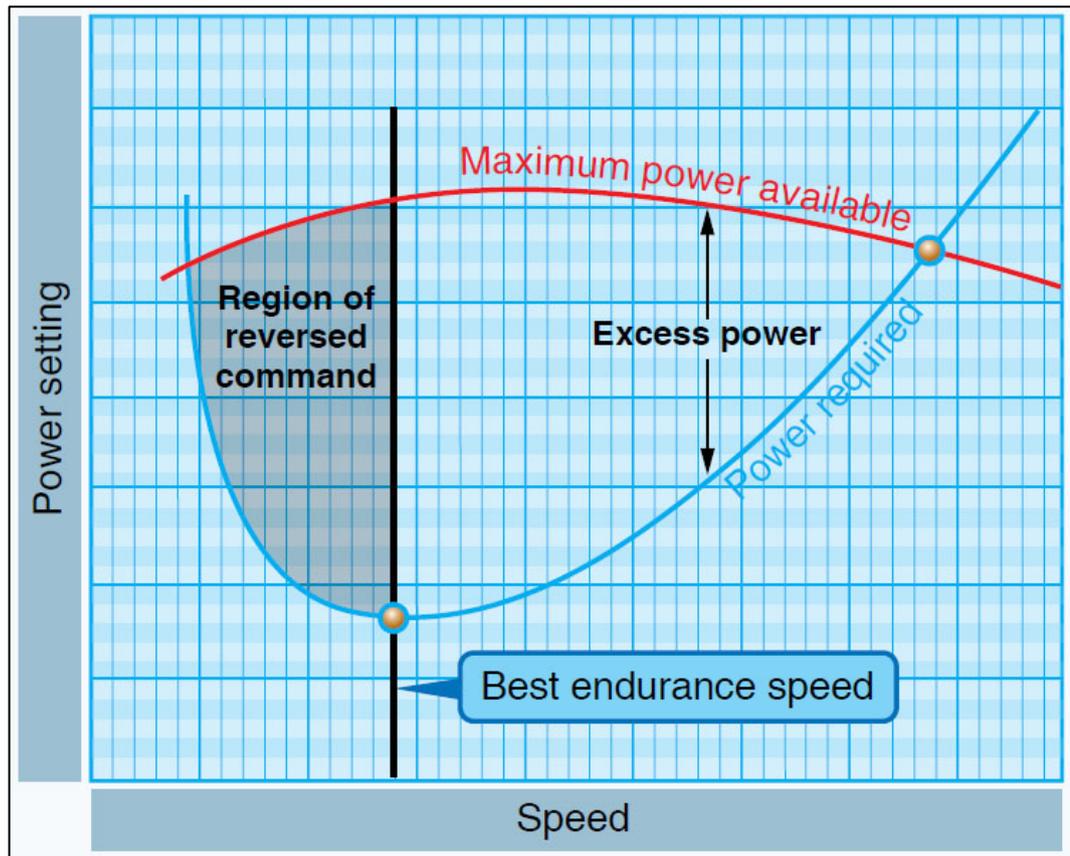
Die höchstmögliche Geschwindigkeit, die ein Flugzeug erreichen kann, ergibt sich aus dem Schnittpunkt der maximal verfügbaren Leistung (*maximum power available*) und der benötigten Leistung (*power required*) im rechten Teil des Diagrammes (vgl. Abbildung 3).

Abbildung 3: In diesem Diagramm, das die Beziehung zwischen Leistungssetzung (*power setting*) und Geschwindigkeit (*speed*) darstellt, bezeichnet die untere Kurve (blau) die benötigte Leistung (*power required*). Die obere Kurve (rot) ist die maximal verfügbare Leistung (*maximum power available*) des Flugzeuges. Im Bereich der Überschussleistung (*excess power*) kann das Flugzeug durch Leistungserhöhung bis zur Höchstgeschwindigkeit im Horizontalflug beschleunigt werden. *Region of reversed command* bedeutet, dass das Fliegen mit höherer Geschwindigkeit, eine niedrigere Leistung benötigt als das Fliegen mit geringerer Geschwindigkeit, was die Instabilität in diesem Bereich zum Ausdruck bringt. Die *best endurance speed*, ist diejenige Geschwindigkeit bei der das Flugzeug mit dem geringsten Energiebedarf fliegt und damit bei gegebenem Treibstoffvorrat am längsten fliegen kann. (Quelle: Pilot's Handbook of Aeronautical Knowledge, Chapter 11)

In der Region der Tankstelle, d.h. nach rund 350 m Rollstrecke, wurde das Flugzeug in die Luft gebracht, wobei hier die Geschwindigkeit gegenüber Grund annähernd 50 Knoten betrug. Die herrschende Rückenwindkomponente von 5 bis 10 Knoten führte aber dazu, dass das Abheben mit einer angezeigten Geschwindigkeit zwischen 40 und 45 Knoten erfolgte, was deutlich unter der im AFM für einen Kurzstart vorgeschriebenen Geschwindigkeit von 50 Knoten angezeigter Geschwindigkeit lag. Damit befand sich das Flugzeug im instabilen Bereich der Leis-

tungskurve und die zur Verfügung stehende Leistung reichte nicht aus, um es beschleunigen oder in einen Steigflug bringen zu können. Aus diesem Grund schlug es mit dem Heck wieder auf der Piste auf, was ein Indiz für einen grossen Lagewinkel und damit auch einen hohen Anstellwinkel darstellt. Der Entscheid, diesen instabilen Flugzustand nicht weiter fortzusetzen und eine Notlandung einzuleiten, war sicherheitsbewusst.
