## Summarischer Bericht

<b>Luftfahrzeug</b>	Mooney M20J «201»			HB-DBU
<b>Halter</b>	Verein für Exotic and Antique Flying Machines, Zürich			
<b>Eigentümer</b>	Verein für Exotic and Antique Flying Machines, Zürich			
<b>Pilot</b>	Schweizer Staatsangehöriger, Jahrgang 1945			
<b>Ausweis</b>	Privatpilotenlizenz für Flugzeuge ( <i>Private Pilot Licence Aeroplane – PPL(A)</i> ) nach der Agentur der Europäischen Union für Flugsicherheit ( <i>European Union Aviation Safety Agency – EASA</i> ), ausgestellt durch das Bundesamt für Zivilluftfahrt (BAZL)			
<b>Flugstunden</b>	insgesamt	1777:58 h	während der letzten 90 Tage	6:19 h
	auf dem Vorfallmuster	21:10 h	während der letzten 90 Tage	4:33 h
<b>Ort</b>	Flugfeld Speck-Fehrlitorf (LSZK)			
<b>Koordinaten</b>	---			<b>Höhe</b> --- m/M
<b>Datum und Zeit</b>	13. November 2020, 13:20 Uhr			
<b>Betriebsart</b>	Privat			
<b>Flugregeln</b>	Sichtflugregeln ( <i>Visual Flight Rules – VFR</i> )

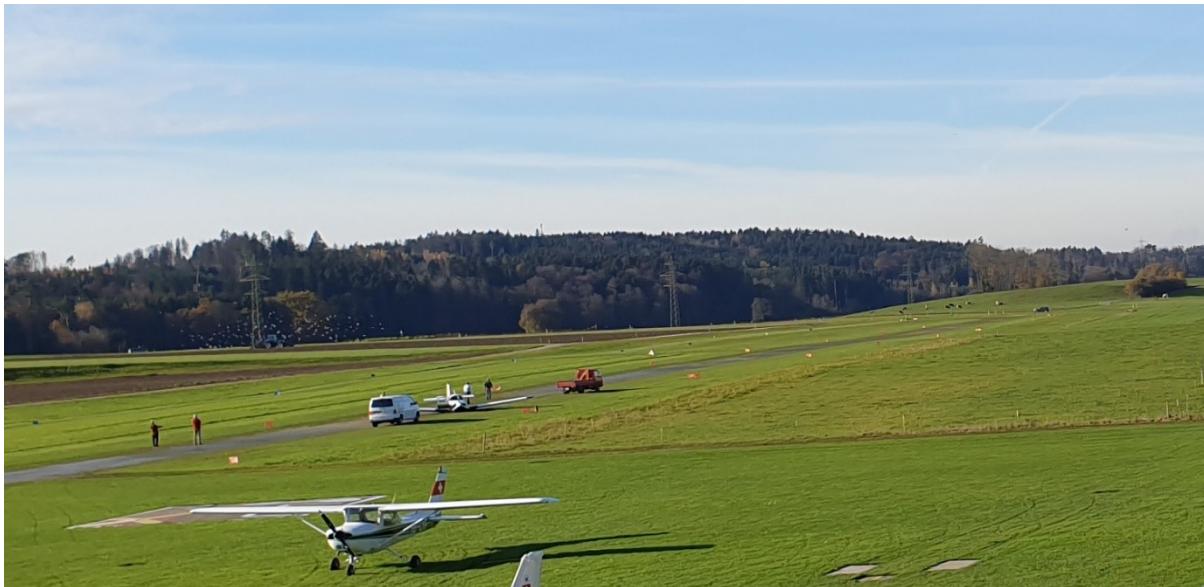
Der Pilot führte am Nachmittag des 13. November 2020 mit dem Motorflugzeug Mooney M20J, eingetragen als HB-DBU, einen rund einstündigen Rundflug mit einem Passagier aus. Bei der Landung auf der Piste 12 des Flugfeldes Speck-Fehrlorf kollabierte das Fahrwerk kurz nach dem Aufsetzen. Das Flugzeug rutschte auf der Piste aus und kam rund 400 m nach der Pistenstrecke zum Stillstand (vgl. Abbildung 1). Die Insassen blieben unverletzt, das Flugzeug wurde schwer beschädigt.

**Abbildung 1:** Aufnahme der HB-DBU in ihrer Endlage auf der Piste 12 des Flugfeldes Speck-Fehrlorf mit Blickrichtung nach Westen.

Die Untersuchungen am Flugzeug ergaben keine Hinweise auf vorbestehende technische Mängel. Die Beschädigungen am Flugzeug lassen den Schluss zu, dass sich das Fahrwerk beim Aufsetzen nicht in vollständig ausgefahrener und verriegelter Stellung befand. In welcher Stellung sich das Fahrwerk beim Aufsetzen genau befand, liess sich nicht feststellen.
