Summarischer Bericht

Luftfahrzeug	Mooney M20J	HB-DFK		
Halter	Farner Aviation AG, Flughafenstrasse 117, 2540 Grenchen			
Eigentümer	Farner Aviation AG, Flughafenstrasse 117, 2540 Grenchen			
Pilot	Schweizer Staatsangehöriger, Jahrgang 1960			
Ausweis	Privatpilotenlizenz für Flugzeuge (<i>Private Pilot Licence Aeroplane</i> – PPL(A)) nach der Europäischen Agentur für Flugsicherheit (<i>European Union Aviation Safety Agency</i> – EASA), ausgestellt durch das Bundesamt für Zivilluftfahrt (BAZL)			
Flugstunden	insgesamt	340:58 h	während der letzten 90 Tage	6:04 h
	auf dem Unfallmuster	6:04 h	während der letzten 90 Tage	6:04 h
Ort	Flugplatz Grenchen (LSZG)			
Koordinaten	---	Höhe	--- m/M	
Datum und Zeit	11. Juni 2020, 10:51 Uhr			
Betriebsart	Privat			
Flugregeln	Sichtflugregeln (<i>Visual Flight Rules</i> – VFR)			
Startort	Flugplatz Grenchen (LSZG)			
Zielort	Flugplatz Grenchen (LSZG)			
Flugphase	Landung			
Unfallart	Unkontrollierter Bodenkontakt

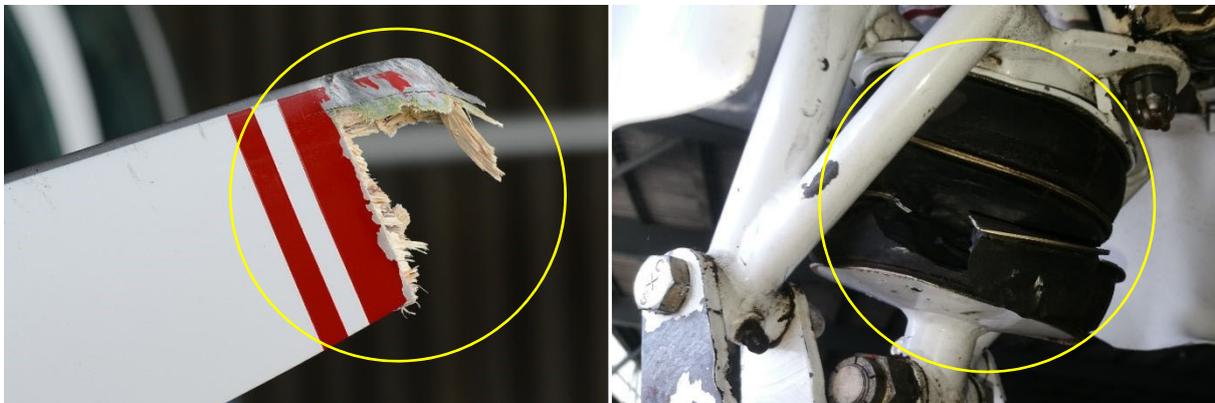
Anhand des beschädigten Propellers und Bugfahrwerks wurde erst nach der Landung ersichtlich, dass es zuvor zu einem Unfall gekommen war (vgl. Abbildungen 1).

Abbildungen 1: Nach der Landung entdeckte Beschädigungen an Propeller und Bugfahrwerk.

Flugzeuge der Baureihe Mooney M20 neigen aufgrund ihrer Fahrwerksauslegung und dem Einsatz kompakter Federungs- und Dämpfungselemente aus Gummi (*landing gear shock disks*, vgl. Abbildungen 1) beim Rollen zu Oszillationen um die Querachse. Diese können durch Bodenunebenheiten oder hartes Aufsetzen des Bugfahrwerks bei der Landung ausgelöst werden. Sie neigen deshalb auch stärker als vergleichbare Flugzeuge zu Landeverläufen wie dem vorliegenden.
