## Summarischer Bericht

<b>Luftfahrzeug</b>	Mooney Aircraft M20K	HB-DFO
<b>Halter</b>	Privat	
<b>Eigentümer</b>	Privat

<b>Ort</b>	Flugplatz Poitiers (LFBI), Frankreich		
<b>Koordinaten</b>	---	<b>Höhe</b>	---
<b>Datum und Zeit</b>	16. Juli 2016, 17:13 Uhr (LT = UTC + 2 h) Alle Angaben in diesem Bericht in Lokalzeit

<b>Betriebsart</b>	Privat
<b>Flugregeln</b>	Sichtflugregeln ( <i>Visual Flight Rules</i> – VFR)
<b>Flugphase</b>	Landung
<b>Unfallart</b>	Landung mit teilweise ausgefahrenem Fahrwerk
<b>Abflugort</b>	Grenchen (LSZG)
<b>Bestimmungsort</b>	Poitiers (LFBI)

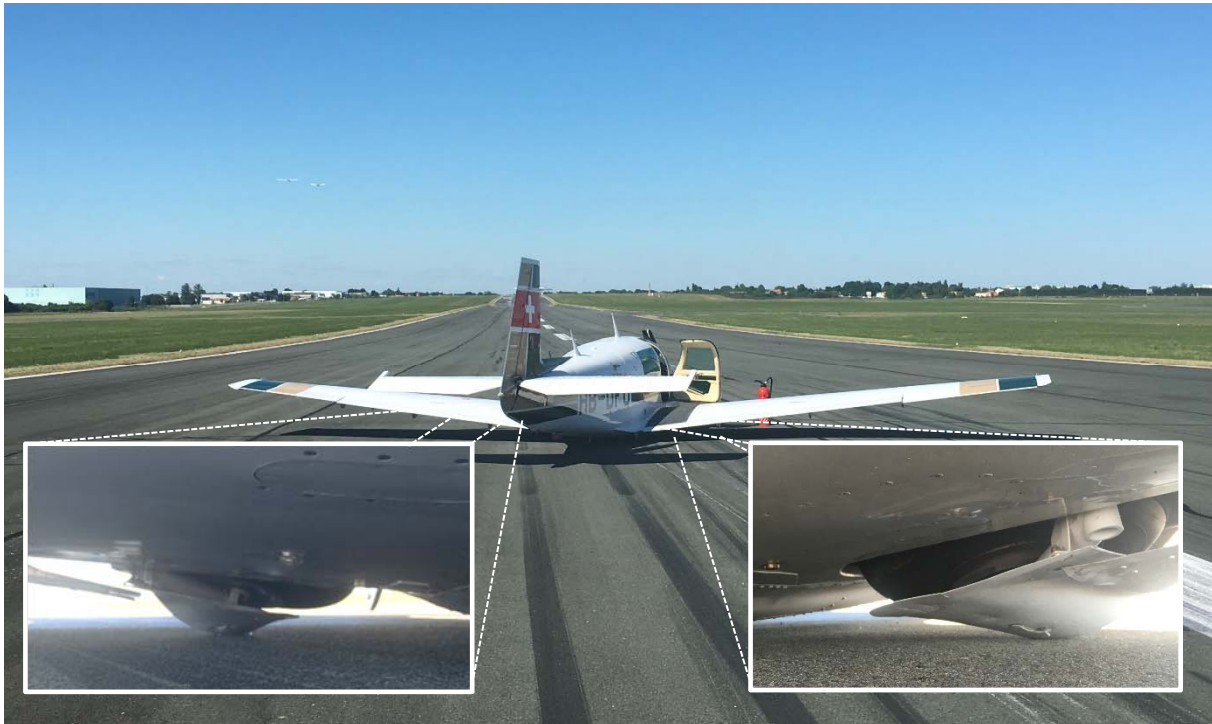
Während des kurzen steilen Anflugs auf die Piste 03 in Poitiers fuhr der Pilot das Fahrwerk aus. Da der Pilot eine Sprechfunkgarnitur (*headset*) trug, hörte er nach eigenen Angaben die akustische Warnung nicht, dass das Fahrwerk nicht vollständig ausgefahren und verriegelt war.

Bei der Landung klappte das Hauptwerk ein und das Flugzeug wurde am Unterboden beschädigt.

**Abbildung 1:** Aufnahme der HB-DFO nach der Landung auf Piste 03 in Poitiers (LFBI) mit teilweise ausgefahrenem Fahrwerkbein links und rechts

Das Fahrwerk konnte nach Anheben des Flugzeuges mit dem Notverfahren in die richtige Position gebracht werden und das Flugzeug in die Werkstatt geschleppt werden.
