Schlussbericht Nr. 2411 der Schweizerischen Sicherheitsuntersuchungsstelle SUST

über den schweren Vorfall (Fastkollision)

zwischen dem Motorflugzeug Mooney M20J, HB-DIH,

und einem Verband zweier Kampfflugzeuge F/A-18 der
Schweizer Luftwaffe

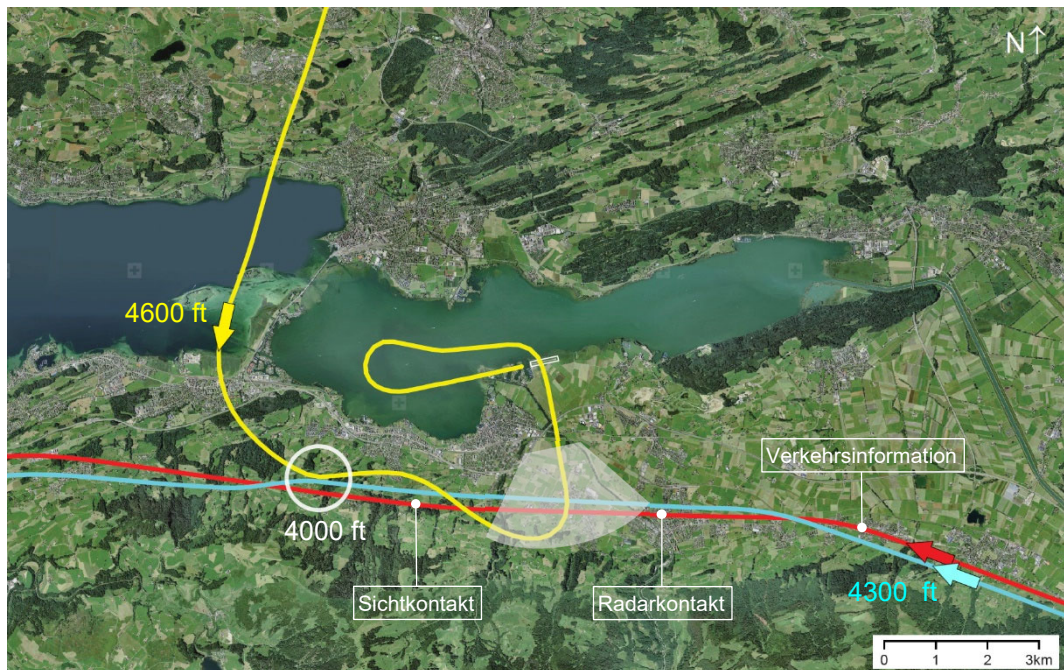
Um 12:00:57 Uhr, 60 Sekunden vor der Fastkollision, befand sich das Motorflugzeug Mooney M20J, eingetragen als HB-DIH, auf 4600 ft AMSL über der Insel Ufenau (vgl. Abbildung 1). Das Flugzeug flog in südlicher Richtung im Sinkflug mit einer Geschwindigkeit von 160 kt über Grund. Die Besatzung war kurz zuvor in Kontakt mit dem Fluginformationsdienst «Zurich Information» gewesen und erbat das Schliessen ihres ATC⁶-Flugplans. Daraufhin wechselte die Besatzung der HB-DIH die Funkfrequenz auf die Platzfrequenz von Wangen-Lachen.

Abbildung 1: Flugweg der HB-DIH (gelb) über den Anflugsektor «Süd» (gemäss Sichtanflugkarte weiss schattiert) bis zur Landung auf der Piste 08 des Flugplatzes Wangen-Lachen am Ufer des Obersees (weiss umrandet) und Flugwege der beiden Kampfflugzeuge (Leader rot, Wingman blau). Der Kreis bezeichnet den Ort der Fastkollision. Die Pfeile bezeichnen die Positionen der drei Flugzeuge 60 Sekunden vor der Fastkollision. Hintergrundbild: Bundesamt für Landestopografie.

Die Fastkollision zwischen der HB-DIH und der F/A-18 des Wingman ereignete sich um 12:01:57 Uhr. Die Flugzeuge befanden sich dabei 2 km südwestlich von Altendorf (SZ) auf einer Höhe von rund 4000 ft AMSL, was einer Höhe von rund 2000 ft über Grund entsprach. Der Abstand zwischen den Flugzeugen betrug horizontal rund 100 m (0.05 NM) und vertikal rund 15 m (50 ft).
