Summarischer Bericht

Luftfahrzeugmuster	Mooney M20R «Ovation»	HB-DIL	
Halter	Mooney Flying Group, Flugplatz, 9506 Lommis		
Eigentümer	Privat		
Pilot	Schweizer Staatsangehöriger, Jahrgang 1957		
Ausweis	Privatpilotenlizenz für Flugzeuge (<i>Private Pilot Licence Aeroplane</i> – PPL(A)) nach der Europäischen Agentur für Flugsicherheit (<i>European Union Aviation Safety Agency</i> – EASA), ausgestellt durch das Bundesamt für Zivilluftfahrt (BAZL)		
Flugstunden	insgesamt	1818:42 h	während der letzten 90 Tage 34:05 h
	auf M20F bis M20K	80:22 h	während der letzten 90 Tage 1:45 h
	auf M20R¹	5:41 h	während der letzten 90 Tage 2:02 h
Ort	190 m südwestlich des Pistenendes der Graspiste 24 des Flugfeldes Lommis (LSZT)		
Koordinaten	717 417 / 264 642 (<i>Swiss Grid</i> 1903)	Höhe	467 m/M
Datum und Zeit	14. August 2019, 14:13 Uhr		
Betriebsart	Privat		
Flugregeln	Sichtflugregeln (<i>Visual Flight Rules</i> – VFR)		
Startort	Lommis (LSZT)

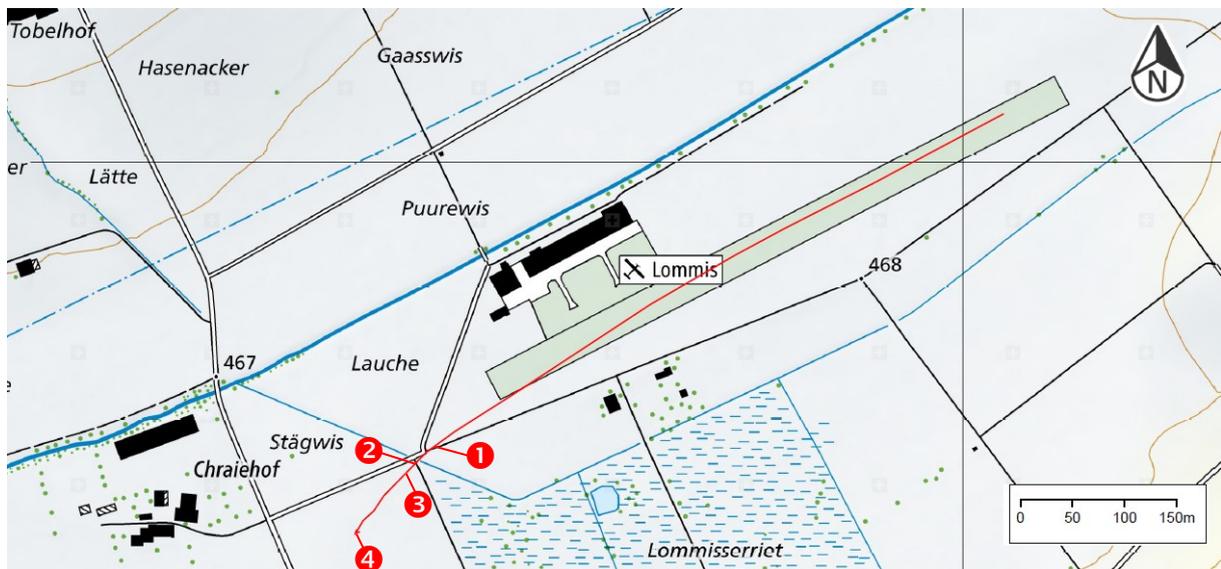
Das Flugzeug überflog in geringer Höhe das Pistenende. Es kollidierte mit einer Verkehrstafel, sodass diese auf einer Höhe von 2.5 m über Grund abgeknickt wurde, und unmittelbar darauf mit einer weiteren Tafel, die auf einer Höhe von 1.4 m über Grund den linken Flügeltank durchschlug und darauf vom Flugzeug mitgerissen wurde (vgl. Abbildung 1).

Der Pilot entschied sich zu einer Notlandung. Rund 20 m hinter dem Standort der zweiten Verkehrstafel erfolgte ein hartes Aufsetzen des linken Hauptfahrwerks, kurz darauf der beiden anderen Fahrwerksbeine. Das Bugfahrwerk knickte dabei ein, sodass der Motor gewaltsam zum Stillstand gebracht wurde. Rund 50 m weiter kam das Flugzeug zum Stillstand.

Abbildung 1: GPS-Aufzeichnung des Flugwegs der HB-DIL (rote Linie). Die Punkte ❶ und ❷ bezeichnen die zwei Kollisionen mit Verkehrstafeln, Punkt ❸ den ersten Aufsetzpunkt und Punkt ❹ die Endlage des Flugzeugs. Quelle der Basiskarte: Bundesamt für Landestopografie.

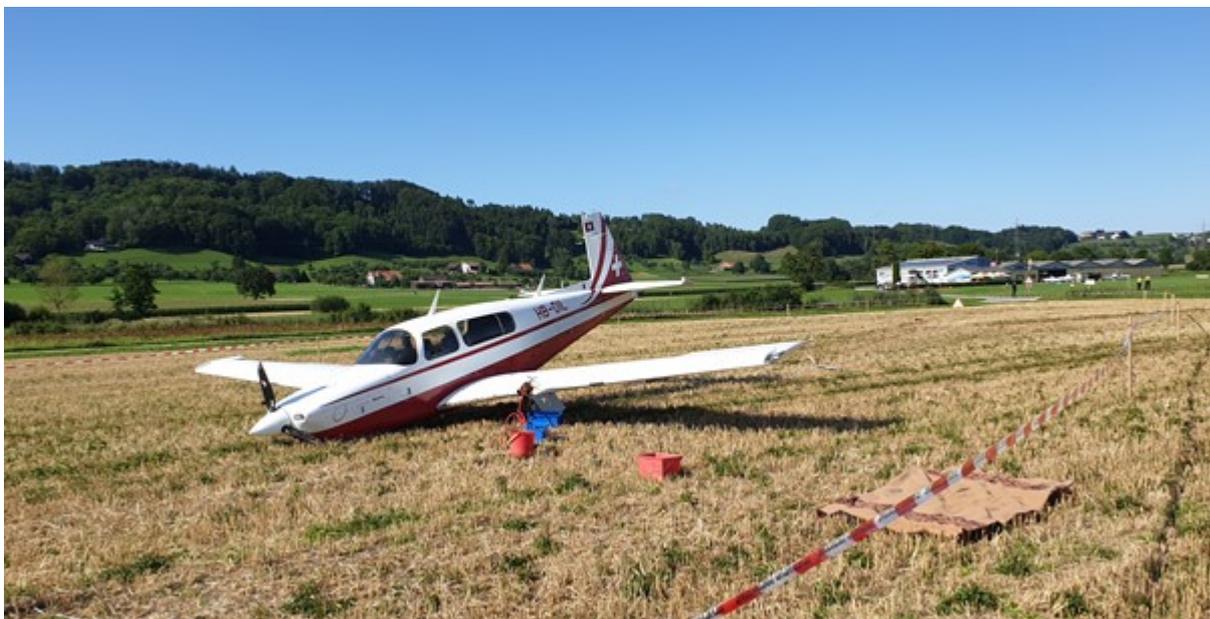
Der Pilot brachte den Tankwählschalter und den elektrischen Hauptschalter in die Stellung «OFF». Beide Insassen blieben unverletzt und konnten das Flugzeug selbständig verlassen. Das Flugzeug wurde schwer beschädigt. Durch den leckgeschlagenen linken Flügeltank lief Flugbenzin aus. Es entstand geringer Flurschaden (vgl. Abbildung 2).

Abbildung 2: Die Mooney «Ovation» HB-DIL nach der Notlandung in ihrer Endlage 190 m südwestlich des Pistenendes. Im Hintergrund sind die Hangars des Flugfeldes Lommis zu erkennen (nordöstliche Blickrichtung).

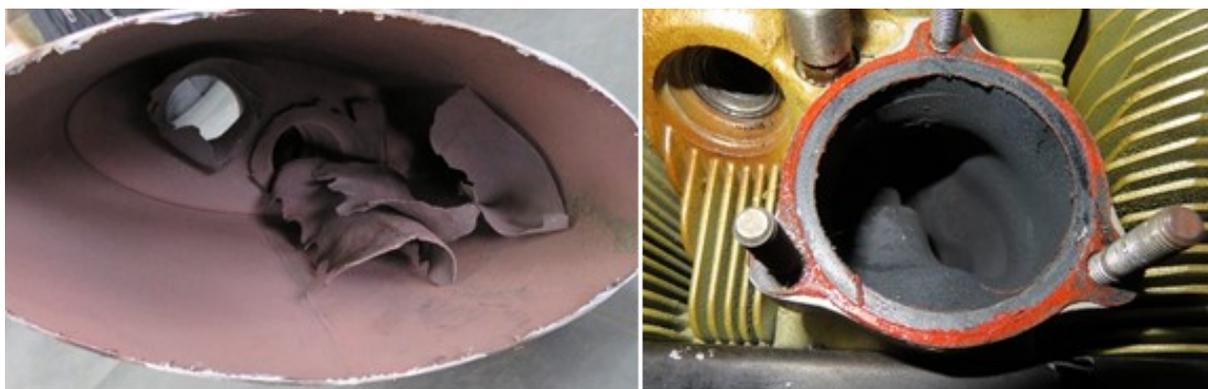
Kunststoffteile wie die Aufhängungen der Auspuffanlage, Briden, Kabelschutz und Betriebsstoffleitungen von Drains waren alterungsbedingt stark versprödet. Der Schalldämpfer der Auspuffanlage war äusserlich intakt, die Schikane (Einsatz) in dessen Inneren jedoch zerstört und nur noch in Bruchstücken vorhanden. Zylinder Nr. 3 wies aufgrund eines undichten Einlassventils praktisch keine Kompression mehr auf (vgl. Abbildung 3).

Abbildung 3: Aufgetrennter Schalldämpfer mit zerstörter Schikane, von der drei Blechteile unterschiedlicher Grösse noch vorhanden waren (links). Stark verrusster Ansaugkanal des Zylinders Nr. 3, der auf ein undichtes Einlassventil hinweist (rechts).

Es ist davon auszugehen, dass der Motor die zu erwartende Startleistung aufgrund vorbestandener Mängel in Form einer zerstörten Schikane im Schalldämpfer und eines undichten Einlassventils nicht erbrachte. Allerdings sind kaum Aussagen darüber möglich, wie hoch dieser Leistungsverlust tatsächlich war und wie sich dieser während des Starts veränderte.

Die im Schalldämpfer lose vorhandenen Bruchstücke der Schikane konnten ihre Lage während des Starts verändern und durch Behinderung des Abgasstroms zu einem zunehmenden Leistungsverlust führen. Hingegen blieb der Einfluss des fehlerhaften Einlassventils auf die Startleistung über den Startlauf hinweg wahrscheinlich konstant.

Bezüglich Flugzeuginstandhaltung muss festgehalten werden, dass der Zustand der Schikane anlässlich der letzten 100-h-Kontrolle, vier Betriebsstunden vor dem Unfall, nicht festgestellt wurde. Die Beschädigung der Schikane muss jedoch über eine viel längere Zeit hinweg erfolgt sein. Daraus kann geschlossen werden, dass die 100-h-Kontrolle nicht wie vom Hersteller vorgesehen durchgeführt wurde. Ob der Zustand des fehlerhaften Einlassventils zu diesem Zeitpunkt feststellbar war, kann nicht abschliessend beurteilt werden.
