Summarischer Bericht

Luftfahrzeug	Gardan GY-80-180	HB-DVD
Halter	Privat	
Eigentümer	Work Trans Trading GmbH, Geerenstr. 9, 8604 Volketswil	
Pilot	Ungarischer Staatsangehöriger, Jahrgang 1939	
Ausweis	Privatpilotenlizenz für Flugzeuge mit Einschränkungen (<i>Restricted Private Pilot Licence Aeroplane – PPL(A)</i>) nach der Europäischen Agentur für Flugsicherheit (<i>European Aviation Safety Agency – EASA</i>), ausgestellt durch das Bundesamt für Zivilluftfahrt (BAZL)	
Flugstunden	insgesamt 1009 h	während der letzten 90 Tage 4:50 h
	mit dem Unfallmuster ca. 760 h	während der letzten 90 Tage 4:50 h
Ort	Flugplatz Lommis (LSZT)	
Koordinaten	--	Höhe --
Datum und Zeit	3. Juni 2017, 17:25 Uhr (LT = UTC + 2 h) Alle Angaben in diesem Bericht in Lokalzeit	
Betriebsart	Privat	
Flugregeln	Sichtflugregeln (<i>Visual Flight Rules – VFR</i>)	
Flugphase	Landung	
Unfallart	Kontrollverlust mit anschliessendem Überrollen des Pistenendes	
Abflugort	Flugplatz Langenthal (LSPL)

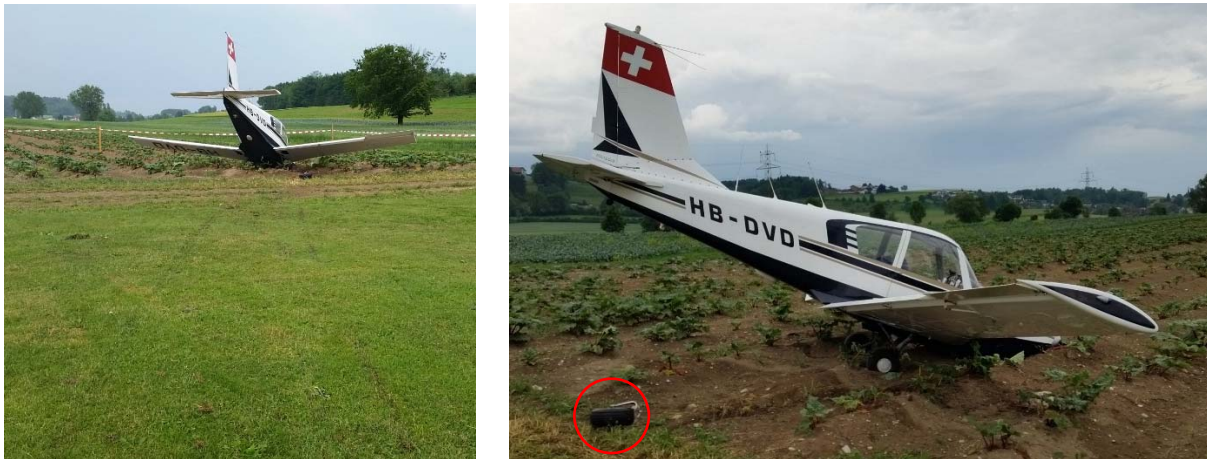
Infolge der geringen Fluggeschwindigkeit kippte das Flugzeug auf die rechte Seite und berührte in der Pisten-Freihaltefläche mit dem rechten Flügelende den Boden. In der Folge wurde das Flugzeug leicht nach rechts abgedreht und prallte kurz darauf zuerst mit dem rechten Hauptfahrwerk, dann mit dem gesamten Fahrwerk auf den Boden. Dabei wurde das Bugfahrwerk abgerissen, worauf die HB-DVD auf die linke Seite kippte und das linke Flügelende mit dem Boden kollidierte.

Das Flugzeug überrollte das Pistenende und kam nach einem Feldweg im angrenzenden Ackerland zum Stillstand (vgl. Abbildung 1).

Abbildung 1: Rollspuren der HB-DVD (links) sowie deren Endlage im Ackerland mit abgetrenntem Bugfahrwerk (rot eingekreist) nach dem Pistenende 06 des Flugplatzes Lommis (LSZT)

Wie der Pilot später angab, sei die HB-DVD aufgrund ihres Landegestelles mit grossen Federwegen infolge von Bodenwellen der Graspiste wieder vom Boden abgehoben.
