Summarischer Bericht

Bezüglich des vorliegenden schweren Vorfalls wurde eine summarische Untersuchung gemäss Artikel 46 der Verordnung über die Sicherheitsuntersuchung von Zwischenfällen im Verkehrswesen vom 17. Dezember 2014 (VSZV), Stand am 1. Februar 2015 (SR 742.161) durchgeführt. Dieser Bericht wurde mit dem Ziel erstellt, dass aus dem vorliegenden Zwischenfall etwas gelernt werden kann.

Luftfahrzeug	Beech Aircraft V35	HB-EFM
Halter	Privat	
Eigentümer	Privat	
Pilot	Schweizer Staatsbürger, Jahrgang 1940	
Ausweis	Privatpilotenlizenz für Flugzeuge (<i>Private Pilot Licence Aeroplane</i> – PPL(A)) nach der Agentur der Europäischen Union für Flugsicherheit (<i>European Union Aviation Safety Agency</i> – EASA), ausgestellt durch das Bundesamt für Zivilluftfahrt (BAZL)	
Flugstunden	insgesamt 4148 h	während der letzten 90 Tage 11:33 h
	auf dem Vorfallmuster 2087 h	während der letzten 90 Tage 11:33 h
Ort	Flugplatz Grenchen (LSZG)	
Koordinaten	---	Höhe ---
Datum und Zeit	10. Juli 2020, 12:51 Uhr (LT ¹ = UTC ² + 2 h)	
Betriebsart	Privat	
Flugregeln	Sichtflugregeln (<i>Visual Flight Rules</i> – VFR)	
Startort	Flugplatz Grenchen (LSZG)	
Zielort	Flughafen Zürich (LSZH)	
Flugphase	Am Boden

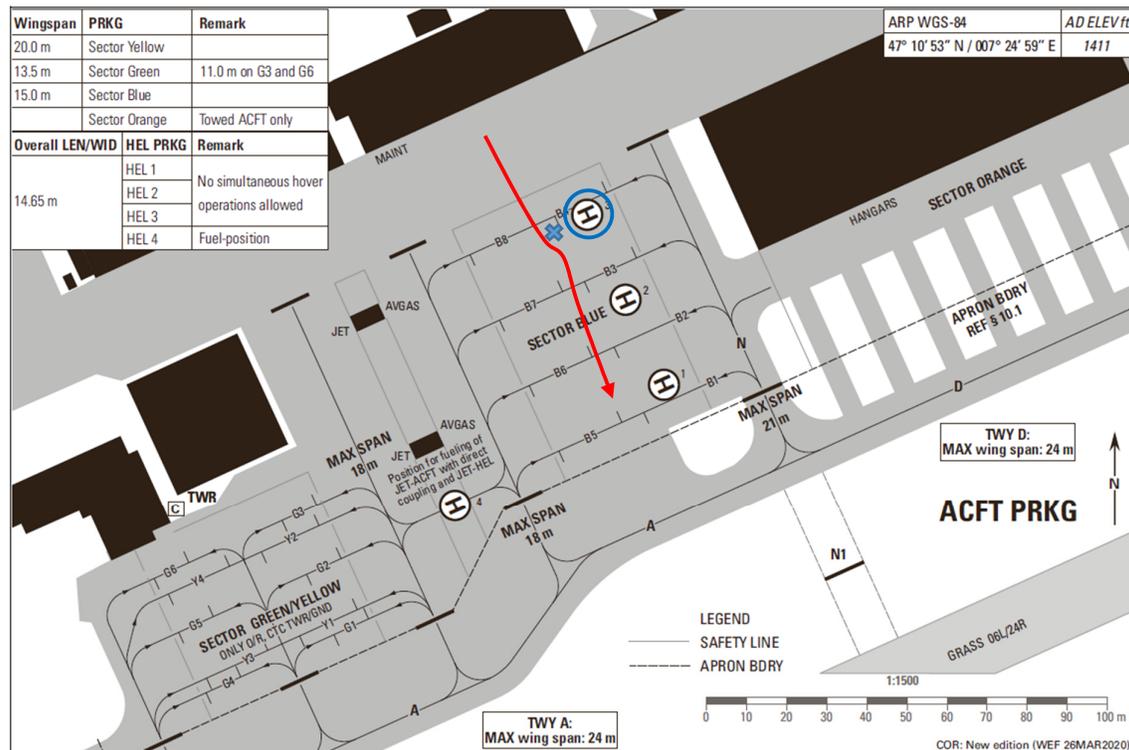
Abbildung 1: Auszug aus der Flugplatzinformation (*Aerodrome Information – AD INFO*) mit dem Rollverlauf der HB-EFM (rot) und dem Standplatz H3, wo der Helikopter geparkt war (blauer Kreis), sowie dem Ort der Kollision (blaues Kreuz).

Anschliessend rollte er mit der HB-EFM direkt in südwestlicher Richtung über den *Sector Blue* (vgl. Abbildung 1) zwischen den Standplätzen für Flugzeuge B8 bis B5 und den Standplätzen für Helikopter H3 bis H1 entlang. Auf den Standplätzen B8 und B7 standen zwei Flugzeuge, die Standplätze H3 und H2 waren mit Helikoptern belegt (vgl. Abbildung 2). Der Helikopter auf dem Standplatz H3, bei dem es sich um eine Robinson R22 handelte, war mit dem Heck nach Westen abgestellt. Wenig vor dieser R22 hielt die HB-EFM abrupt an, rollte aber kurz darauf wieder weiter. Dabei kollidierte der Zusatztank am linken Flügelrandbogen der HB-EFM mit dem Heckausleger dieser R22. Die R22 wurde um rund 30 Grad um die Hochachse nach links gedreht und am Leitwerk schwer beschädigt.

Auf der Darstellung LSZG AD INFO 2 ist ersichtlich, dass zwischen den Standplätzen B1 bis B8 keine Rollweglinie besteht, sondern nur westlich und östlich (Rollweg N) des *Sector Blue*. Für diese beiden Rollwege sind entsprechende maximale Flügelspannweiten von 18 m resp. 21 m (Rollweg N) angegeben. Der *Sector Blue* ist zusätzlich von einer Sicherheitslinie (*Safety Line*, vgl. Abbildung 1) umschlossen, die auf dem Vorfeld aufgemalt ist.

Der Pilot rollte sein Flugzeug zwischen den Standplätzen über das Vorfeld *Sektor Blue*. Dabei überrollte er auch die Sicherheitslinie zum *Sektor Blue*. Dies war wenig sicherheitsbewusst und trug zum schweren Vorfall bei, da der verfügbare Raum zwischen den Standplätzen in diesem Sektor dem Piloten nicht bekannt sein konnte, wie dies auf der Karte LSZG AD INFO 2 (vgl. Abbildung 1) ersichtlich ist. Für die beiden ausgewiesenen Rollwege westlich (auf der Seite der Tankstelle) und östlich (Rollweg N) war hingegen eine maximal erlaubte Spannweite ausgewiesen, die für die HB-EFM ausreichend gewesen wäre.

In Grenchen erfolgen Rollbewegungen auf dem gesamten Vorfeld nördlich der Sicherheitslinie, also auch im *Sektor Blue*, nach freiem Ermessen des verantwortlichen Luftfahrzeugführers. Um von der Abstellfläche vor dem Instandhaltungsbetrieb zur Piste zu gelangen, ist aber sinnvollerweise zu einem der beiden Rollwege seitlich des *Sektor Blue* zu rollen und diesem zu folgen, und nicht zwischen den Standplätzen direkt über den *Sektor Blue* zu rollen.

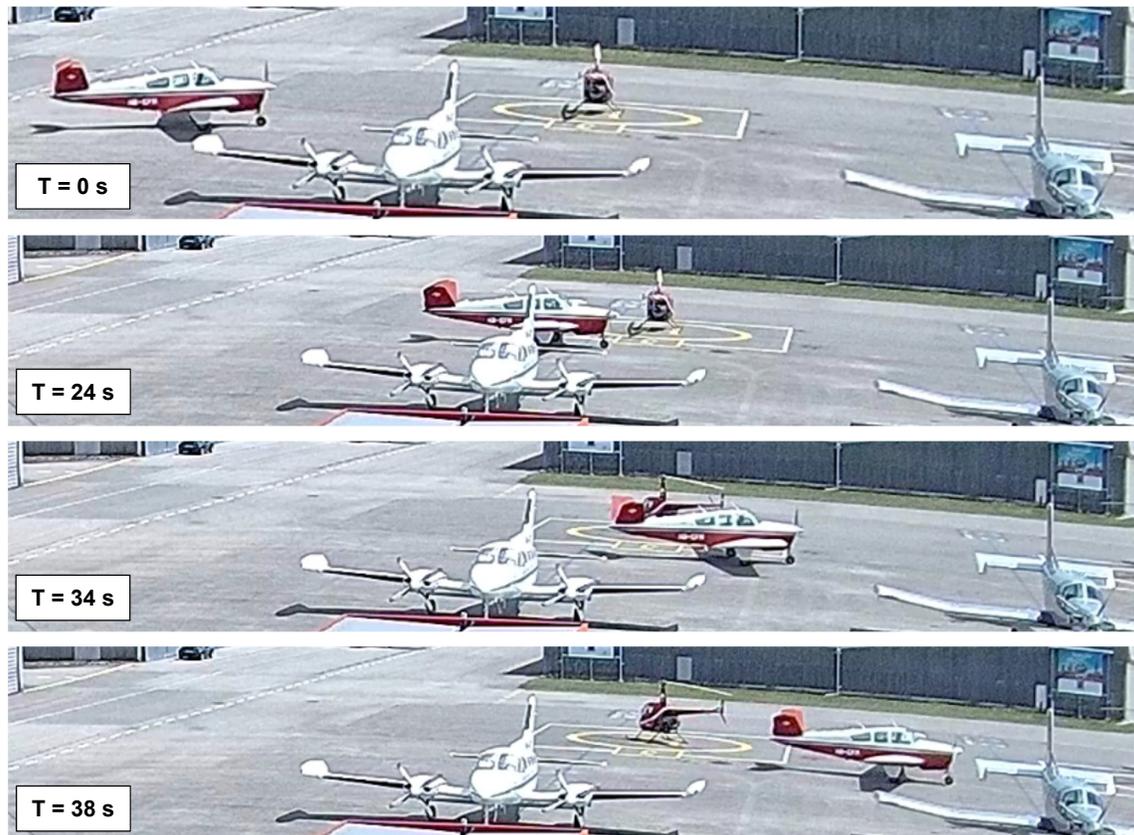
Während der Kollision ging die HB-EFM in eine leichte Linkskurve über und verlangsamte sich. Anschliessend drehte die HB-EFM wieder nach rechts und rollte ohne anzuhalten weiter. Der anschliessende Flug nach Zürich war ereignislos.

Abbildung 2: Bildersequenz von der Überwachungskamera, in nordöstlicher Blickrichtung, mit der von links nach rechts rollenden HB-EFM (weiss-rotes Flugzeug) und im Hintergrund der R22 auf dem Standplatz H3, mit der das Flugzeug kollidierte.

Die HB-EFM kollidierte in der Folge beim Rollen mit dem Helikopter, da der Pilot die Distanz zu den auf den Standplätzen geparkten Luftfahrzeugen falsch einschätzte und der Überwachung des Abstandes zwischen seinem Flugzeug und dem Helikopter zu wenig Beachtung schenkte.
