Untersuchungsbericht

CX001-0/02
Oktober 2003

Art des Ereignisses:	Unfall
Datum:	21. Februar 2002
Ort:	Mannheim City
Luffahrzeug:	Flugzeug
Hersteller / Muster:	Beech Aircraft Corporation/BE F35
Personenschaden:	Flugzeugführer tödlich verletzt
Sachschaden:	Luffahrzeug zerstört
Drittschaden:	Flurschaden
Informationsquelle:	Untersuchung durch BFU

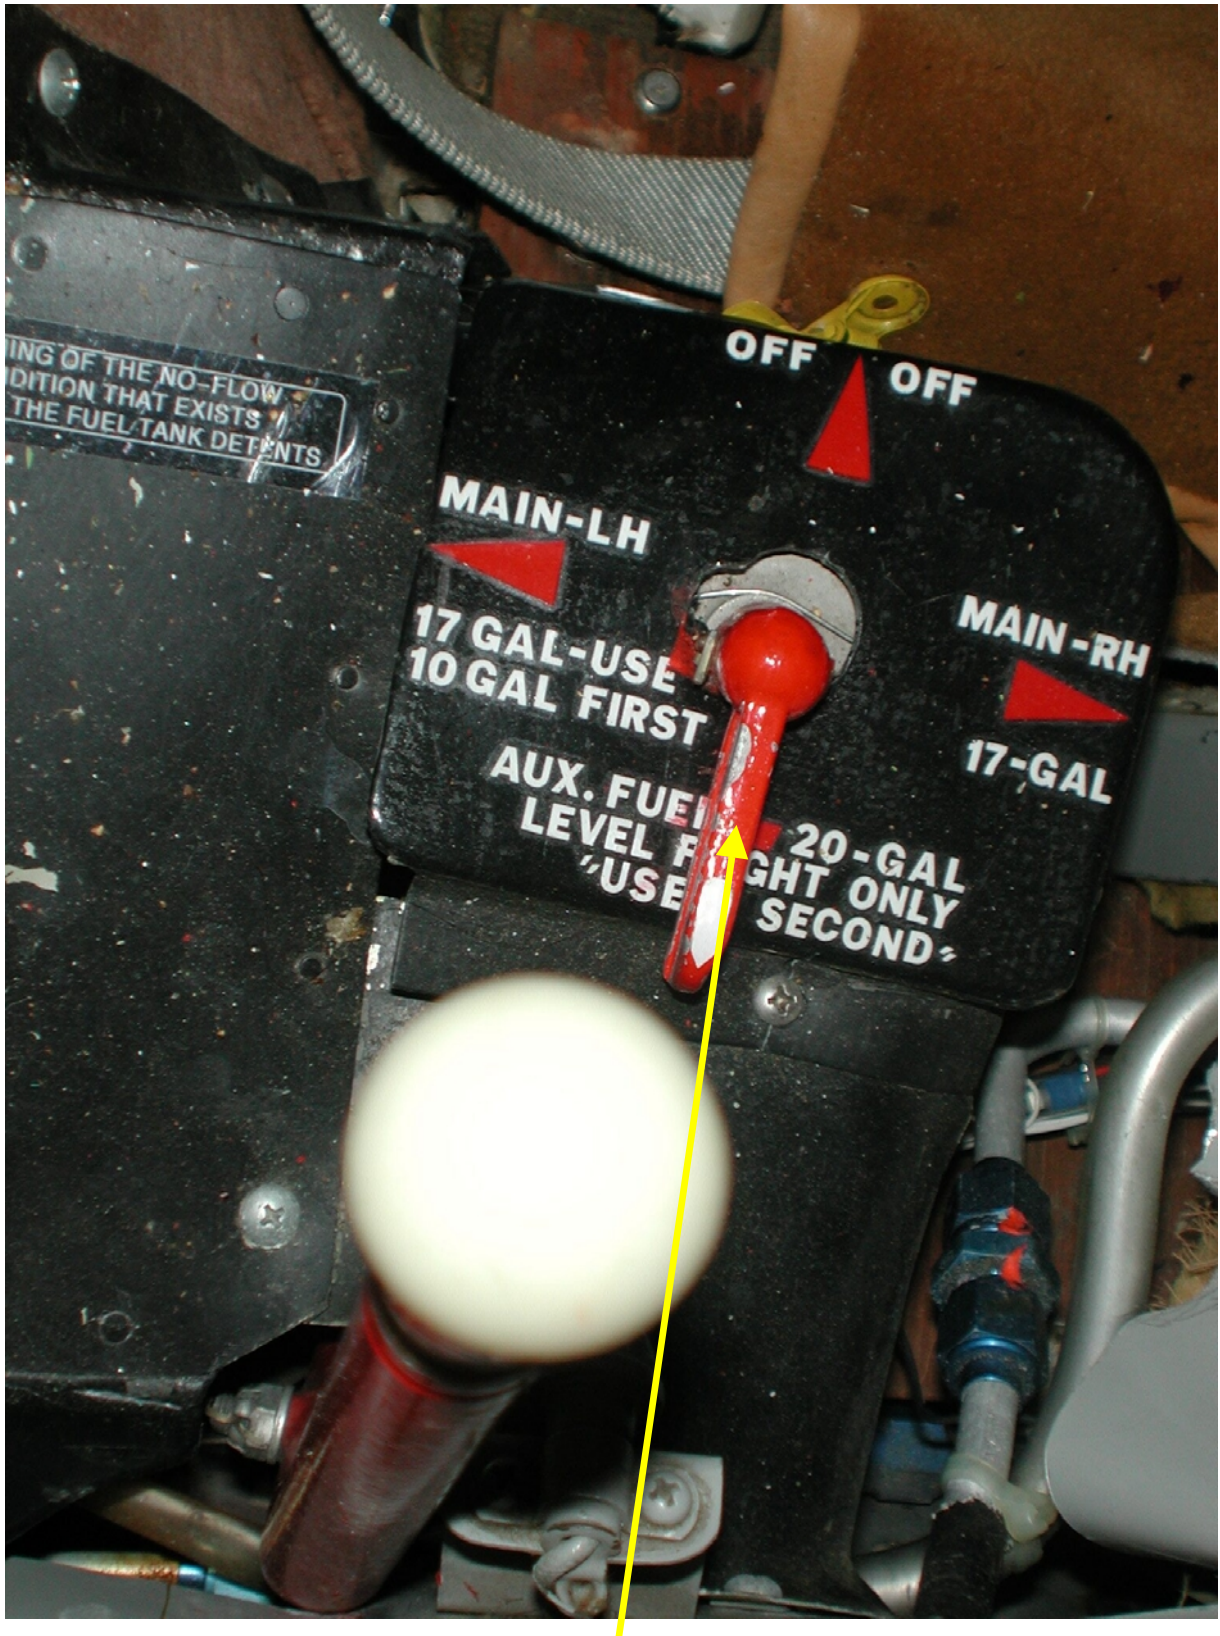
Tankwahlschalter

Der Unfall ist darauf zurückzuführen, dass der Flugzeugführer die falsche Tankschaltung für die Landung wählte und deswegen das Triebwerk durch eine Unterbrechung des Kraftstoffflusses ausfiel. Da sich das Flugzeug in einer Steigfluglage befand, gelang es dem Flugzeugführer nicht, den überzogenen Flugzustand mit anschließendem Abkippen zu vermeiden.

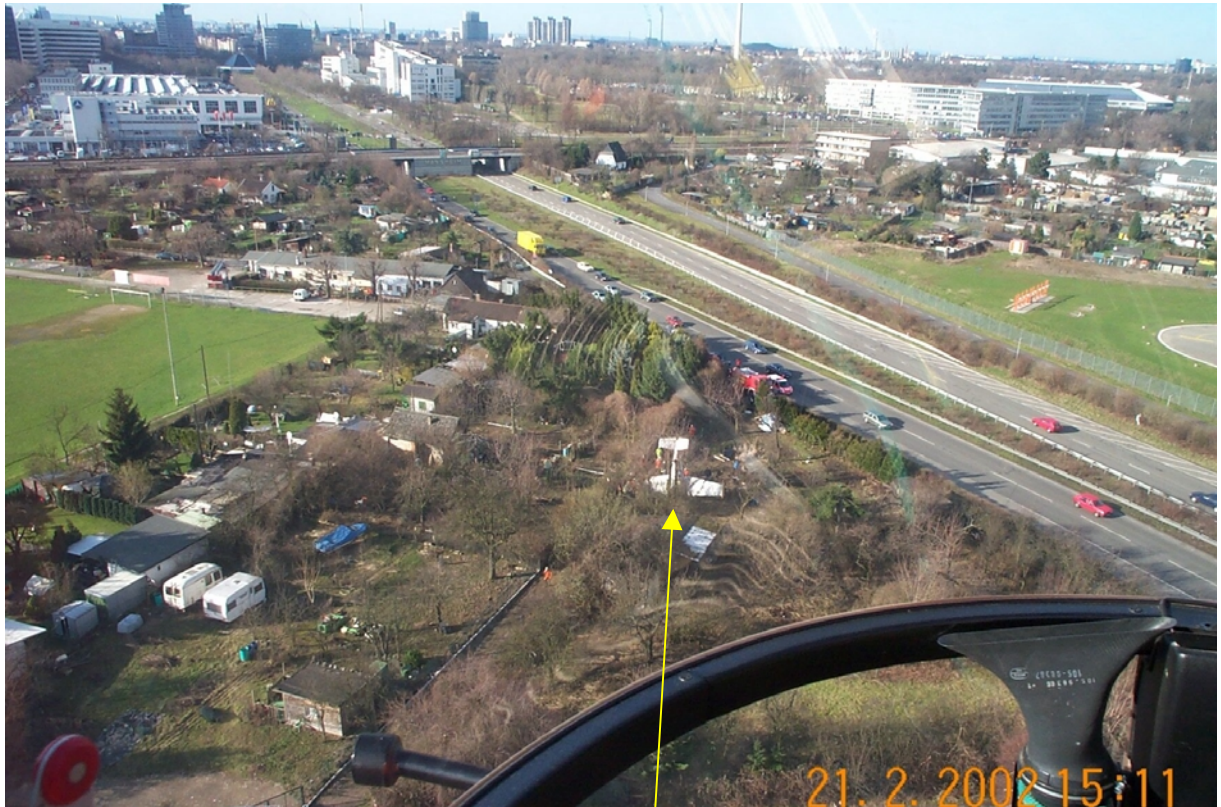
Die Unfallstelle lag ca. 120 m südsüdöstlich der Schwelle 09 neben einem Kleingartengelände und ca. 30 m neben der Hauptverkehrsstraße. Westlich der Kleingartenanlage befand sich ca. 50 m entfernt eine Sportanlage. Die Flugzeuglängsachse zeigte in südliche Richtung. Die Längsneigung betrug ca. 75 °. Der Rumpf war im Triebwerksbereich schwer beschädigt, während der hintere Teil inklusiv der Kabine kaum Beschädigungen aufwies. Beide Tragflächen wiesen im Außenbereich schwere Beschädigungen auf. Die Flügelklappen waren ca. 20° ausgefahren und das Fahrwerk war ausgefahren und verriegelt. Ein Blatt der Luftschraube war abgebrochen. Das andere wies keine Verformung auf. Der Tankwahlschalter war auf den Zusatztank geschaltet. Diese Schalterposition war mit einem Schild versehen, das besagte, dass der Zusatztank nur im Reiseflug ausgeflogen werden darf. Die beiden Tiptanks und der rechte äußere Tank enthielten keinen Kraftstoff mehr. Aus dem rechten inneren Tank und den linken Tanks konnten noch ca. 80 l Kraftstoff geborgen werden.
