Summarischer Bericht

Luftfahrzeug	Morane-Saulnier MS 505 (Criquet)	HB-EJJ
Halter	Privat	
Eigentümer	Privat	
Pilot	Schweizer Staatsangehöriger, Jahrgang 1949	
Ausweis	Berufspilotenlizenz für Flugzeuge (<i>Commercial Pilot Licence Aeroplane</i> – CPL(A)) nach der Europäischen Agentur für Flugsicherheit (<i>European Aviation Safety Agency</i> – EASA), ausgestellt durch das Bundesamt für Zivilluftfahrt (BAZL)	
Flugstunden	insgesamt 5430 h	während der letzten 90 Tage 40 h
	mit dem Unfallmuster 15 h	während der letzten 90 Tage 5 h
Ort	Rund 700 m nordwestlich von Uessikon bei Maur/ZH	
Koordinaten	694 018 / 243 215	Höhe 445 m/M
Datum und Zeit	31. Juli 2017, 18:28 Uhr (LT = UTC + 2 h) Alle Angaben in diesem Bericht in Lokalzeit	
Betriebsart	Privat	
Flugregeln	Sichtflugregeln (<i>Visual Flight Rules</i> – VFR)	
Flugphase	Landung	
Unfallart	Kollision mit Hindernis	
Abflugort	Dübendorf (LSMD)	
Bestimmungsort	Aussenlandefeld nördlich von Uessikon bei Maur/ZH

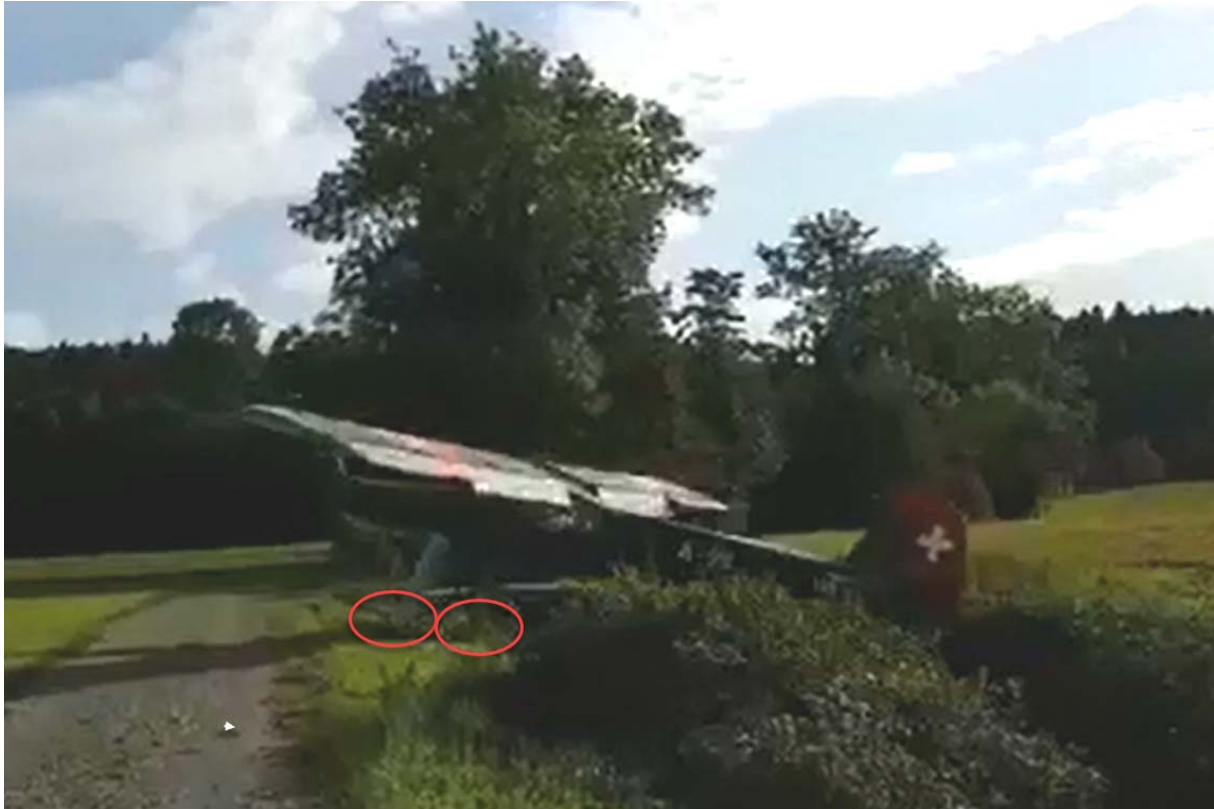
Im kurzen Endanflug (*short final*) in südöstlicher Richtung bei Windstille und guten Lichtverhältnissen setzte der Pilot die Motorleistung etwas verfrüht in den Leerlauf. In der Folge sackte das Flugzeug rund 5 Meter vor der Piste durch und das Hauptfahrwerk kollidierte mit dem seitlich ansteigenden Untergrund eines Baches unmittelbar vor der Piste (vgl. Abbildung 1).

Abbildung 1: Standbild einer Filmaufnahme der HB-EJJ zum Zeitpunkt der Kollision mit dem ansteigenden Untergrund kurz vor der Graspiste

Die beiden Hauptfahrwerkbeine wurden abgeschert und das Flugzeug schlitterte auf dem Rumpf weiter und kam nach rund 15 Metern auf der Graspiste zum Stillstand.
