Rapport final n° 2434 du Service suisse d'enquête de sécurité SESE

concernant l'accident de l'avion
Robin, DR 400/180 R, HB-EQD

survenu le 20 mai 2023

Les Combes-Dernier,
commune de Les Ponts-de-Martel (NE)

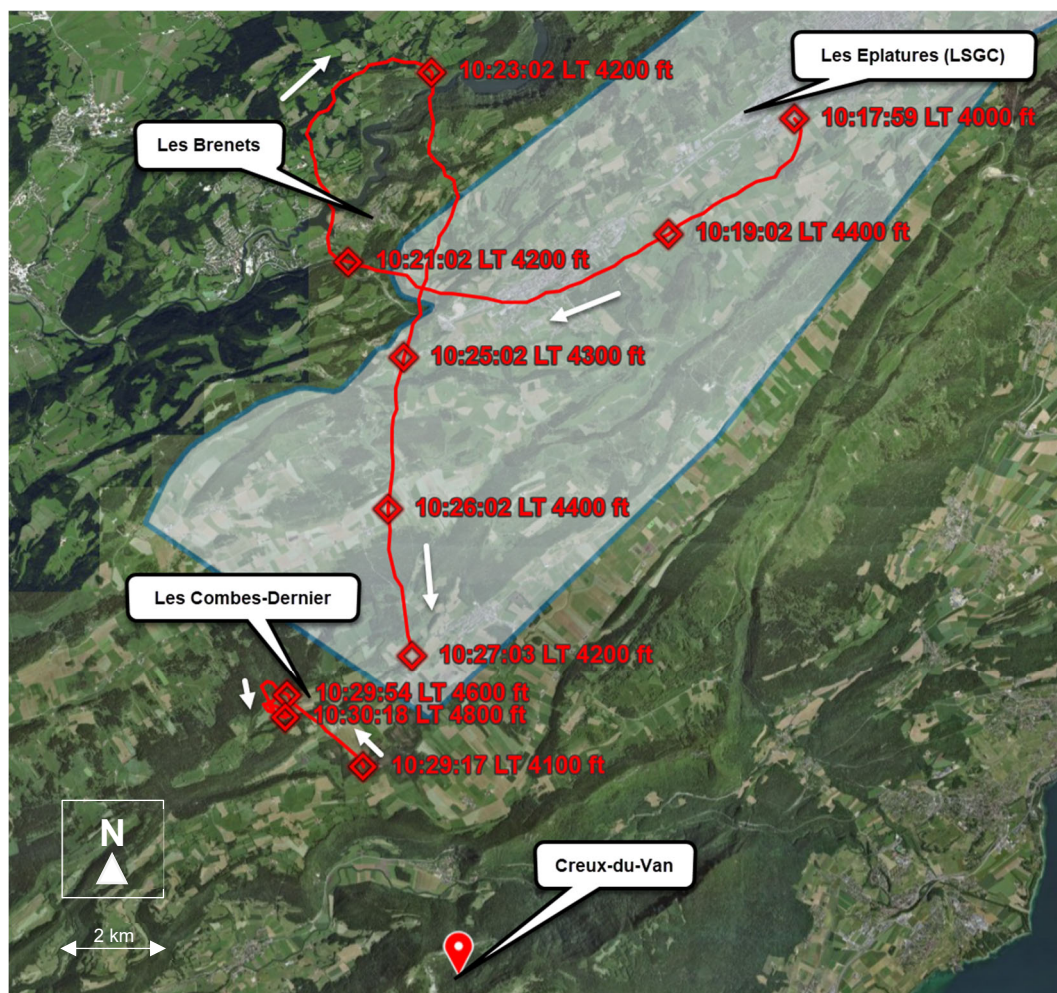
À 10 h 29 min 54 s, l'avion atteint 4600 ft AMSL et continue de monter jusqu'à une altitude de 4800 ft AMSL avant de redescendre (cf. figure 1).

Figure 1: Enregistrement radar du vol de l'accident (représenté en rouge). La zone de contrôle des Eplatures est représentée par l'aire en blanc contournée d'une ligne bleue. Les flèches blanches indiquent la trajectoire du HB-EQD. Source de la carte de base: Office fédéral de topographie, modifiée par le SESE.

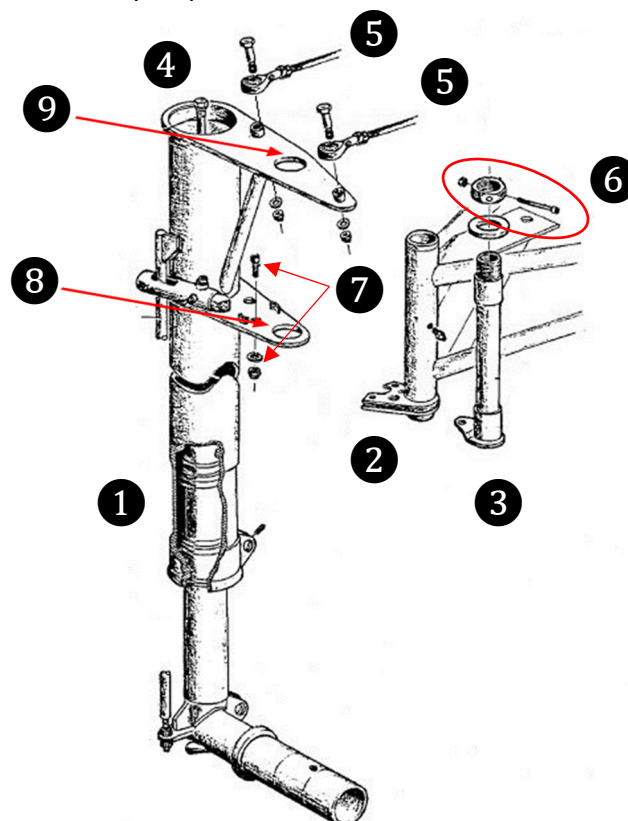
Le train d'atterrissage avant se compose d'une jambe de train directionnelle qui est reliée au bâti-train au moyen d'un pivot, appelé également axe de train (cf. figure 4, ③) monté depuis le bas et tenu en position par un écrou principal. Cet écrou principal est bloqué en rotation par une vis de freinage, qui est elle-même sécurisée par un assemblage de rondelles et un écrou auto-freiné (cf. figure 4, ⑥). Ils existent plusieurs versions constructives de l'ensemble pivot – bâtis train atterrissage avant. Celle appliquée sur l'avion impliqué dans l'accident était installée sur les avions jusqu'au numéro de série 2113 en 1991. À partir de cette date le pivot a été modifié. Actuellement, il est installé par le haut avec une plaquette de retenue (cf. figure 8) empêchant une sortie par le bas et l'écrou principal installé sous la platine inférieure. Les deux versions constructives ne sont pas interchangeables.

La vision sur l'emplacement de l'écrou principal par le bas du moteur lors des inspections pré-vol n'est pas possible.

Figure 4 : Vue du caisson et de la jambe de train avant ①, du bâti-train ② et du pivot ③, avec la valve de remplissage d'azote ④ et les deux biellettes de conjugaison ⑤, installées sur la platine supérieure de la jambe de train (cf. figure 3, ①), l'écrou principal du pivot ⑥ la vis de freinage et la vis d'entraînement du pivot sur la platine inférieure ⑦, ainsi que les deux orifices prévus pour l'installation du pivot ⑧ et ⑨, source : C.E.A.P.R., adaptée par SESE.

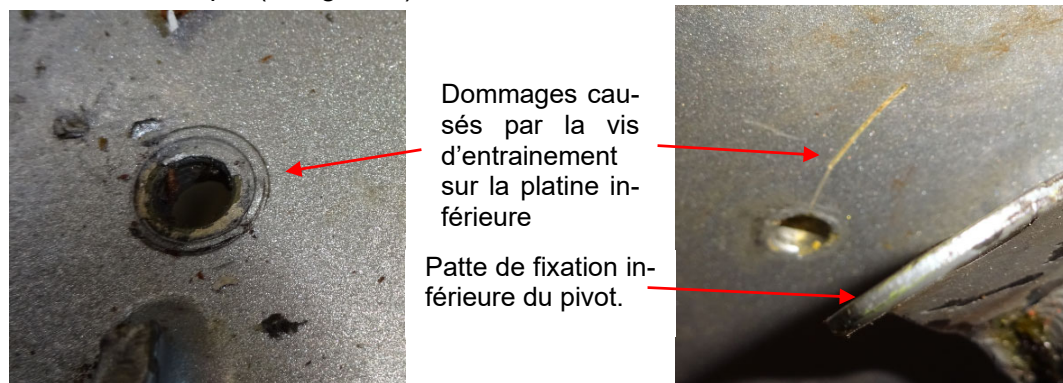
- L'écrou principal du pivot (cf. figure 4, ⑥) n'était pas en place et a été retrouvé dans les débris lors de l'examen de l'épave. Il présentait des traces de montages antérieurs.
- La vis de freinage de l'écrou principal du pivot était manquante.
- La vis d'entraînement qui maintient le pivot en position normale sur la platine inférieure était manquante. Dans la zone de montage de la vis et de l'écrou, des dommages ont été observés ainsi qu'une rayure sur la peinture. Ceci indique que la vis d'entraînement était présente pendant un certain temps. (cf. figure 5).

Figure 5: Perçage pour le passage de la vis d'entraînement du pivot. A gauche, vue de la partie supérieure de la platine. A droite vue de la partie inférieure de la platine.

Comme l'écrou principal du pivot du train avant n'était pas en place, les forces axiales s'exerçant sur le pivot à chaque décollage et lors de certains atterrissages étaient transmises à la vis d'entraînement installée sur la platine inférieure. Il est concevable que cette vis se soit rompue, ce qui correspond aux traces observées sur la platine inférieure et il en résulte que le pivot (cf. figure 4, ③) ne soit plus maintenu dans sa position prévue.

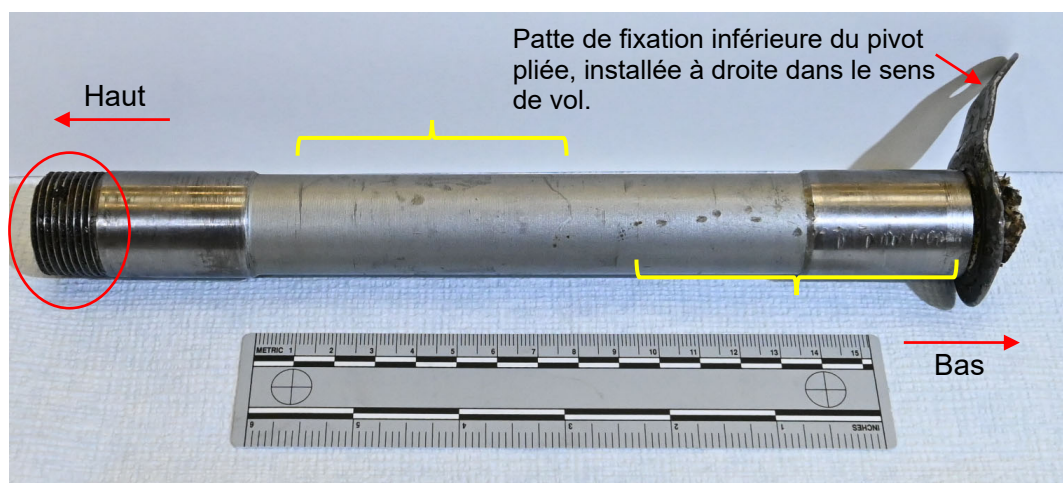
- Le pivot a été retrouvé dans les débris de l'épave.
- Le pivot présentait des entailles à intervalles irréguliers sur sa partie inférieure. Le filetage de la tête du pivot n'a pas été endommagé, mise à part le premier filet. Le filetage du pivot et les perçages destinés à la vis de freinage de l'écrou principal contenaient de la graisse (cf. figure 6).

Figure 6: Vue du pivot avec les entailles observées (zones avec marquage jaune) et le filetage (cercle rouge) ainsi que la patte de fixation inférieure du pivot, endommagée.

Le pivot s'est ensuite vraisemblablement déplacé vers le bas à chaque nouveau décollage et lors de certains atterrissages jusqu'à se désengager de la platine supérieure. Le mouvement provoqué par le bras de levier du train avant a bloqué le pivot dans l'orifice de la platine inférieure (cf. figure 4, ⑧), ce qui a occasionné des entailles à intervalles irréguliers à la surface du pivot (cf. figure 6).

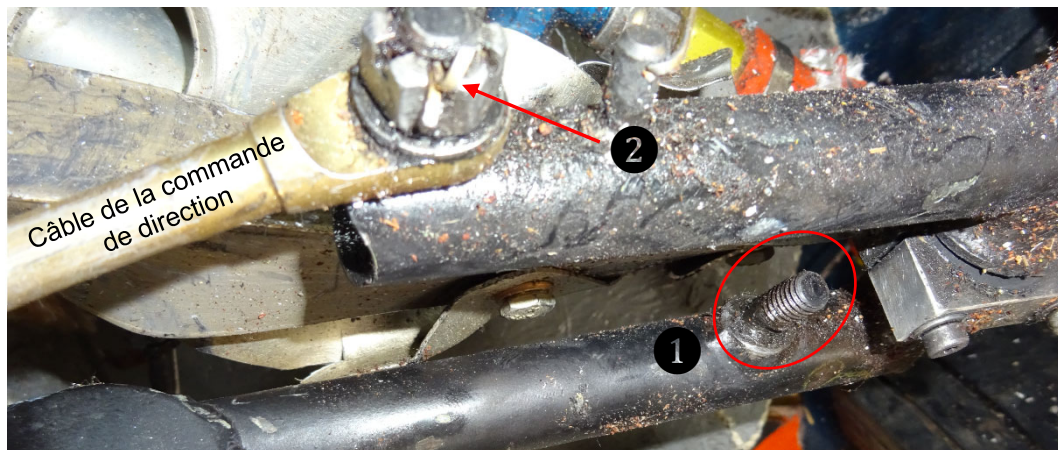
- Le goujon fileté était fortement émoussé sur la partie non filetée et plié dans le sens inverse de vol (cf. figure 7, ①).

Figure 7: Zone de la pédale droite du côté pilote. Vue du goujon fileté, émoussé et plié ①, sur lequel est fixée la biellette de conjugaison gauche du train d'atterrissage avant. Dans le cercle rouge, le goujon est visible avec l'écrou à créneaux manquant. On aperçoit également le câble de commande de direction ② avec un écrou à créneaux installé et assuré avec une goupille fendue de sécurité.

- L'orifice de fixation de la biellette de conjugaison gauche du train d'atterrissage avant, qui s'était détachée du goujon fileté, était usé et ovalisé.
- Les traces observées sur le gouvernail et la partie arrière du fuselage indiquent un braquage à gauche. Les câbles de commande du gouvernail présentaient des pliures à différents endroits dans la zone des poulies du fuselage. Ces dommages sont compatibles avec une déflexion du gouvernail jusqu'à sa butée gauche lors de l'impact.

Concernant le palonnier, l'absence de l'écrou à créneaux sur le goujon fileté sur lequel est installée la biellette de conjugaison de la commande du train avant (cf. figure 3, ③) était avec haute probabilité préalable au désengagement du pivot principal du train d'atterrissage et peut s'expliquer par les trois hypothèses suivantes :

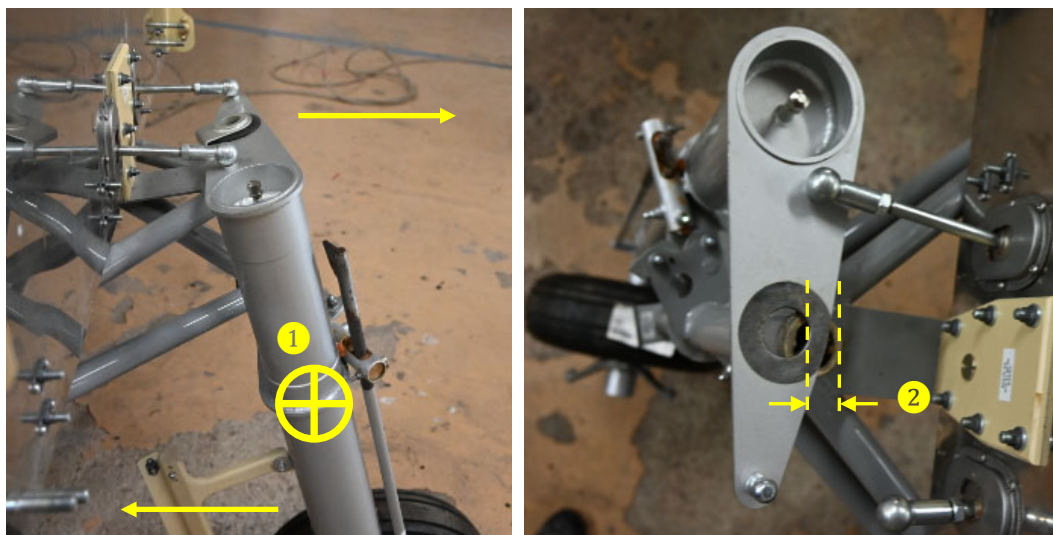
Lorsque le pivot se déplace vers le bas et se désengage de la platine supérieure du train et du bâti-train, le point d'appui supérieur est perdu. De ce fait, le jeu entre le bas du bâti-train et la platine inférieure du train augmente brusquement. Dans ce cas, la pression dynamique et les accélérations agissent sur la jambe du train avant (cf. figure 8). Le point d'appui se trouve alors que sur la platine inférieure.

Par conséquent, les biellettes de conjugaisons, qui commandent le train avant, sont ainsi soumises à des forces pour lesquelles elles ne sont pas conçues. Elles sont pressées contre les orifices qui traversent la paroi pare-feu, ce qui crée une friction supplémentaire.

Les ressorts de compression des biellettes de conjugaison, sont alors comprimés et empêchent tout mouvement des pédales.

Il a ensuite été possible de déterminer les conséquences lorsqu'une biellette de conjugaison du train avant se désengage de sa fixation, soit du goujon fileté de la pédale. Dans ce cas, le mouvement des pédales n'est plus possible.

Figure 8: Dispositif similaire chez le constructeur. L'image de gauche montre la situation lorsque le pivot est correctement installé. Il faut noter que sur cette image, un pivot de nouvelle version est installé depuis le haut muni d'une plaquette de retenue, car aucun système comme celui installé sur l'avion HB-EQD n'était disponible. Les flèches jaunes indiquent les mouvements possibles autour du point de pivotement sur platine inférieure ①. Sur l'image de droite, on peut observer le déplacement de l'axe qui se produit lorsque la pression dynamique en vol agit contre la jambe du train d'atterrissage avant, dès l'instant où le pivot est désengagé de la platine supérieure ②. Il faut partir du principe que les forces en vol sont avec forte probabilité plus importantes que celles appliquées manuellement lors des essais. Le résultat final n'en est que quantitativement modifié, avec potentiellement, un déplacement de l'axe ② encore plus important.
