## Summarischer Bericht

<b>Luftfahrzeug</b>	Robin DR 400/180 R	HB-EQN	
<b>Halter</b>	Segelfluggruppe Schaffhausen, Postfach 1358, 8200 Schaffhausen		
<b>Eigentümer</b>	Segelfluggruppe Schaffhausen, Postfach 1358, 8200 Schaffhausen		
<b>Instruktor</b>	Schweizer Staatsangehöriger, Jahrgang 1960		
<b>Ausweis</b>	Verkehrspilotenlizenz für Flugzeuge ( <i>airline transport pilot licence aeroplane</i> – ATPL(A)) und Ausweis für Instruktor für Klassenberechtigungen auf Flächenflugzeugen ( <i>class rating instructor</i> – CRI(A)) nach der Europäischen Agentur für Flugsicherheit ( <i>European Aviation Safety Agency</i> – EASA), ausgestellt durch das Bundesamt für Zivilluftfahrt (BAZL)		
<b>Flugstunden</b>	<b>insgesamt</b> 13 062 h	<b>während der letzten 90 Tage</b> 8:40 h	
	<b>mit dem Unfallmuster</b> 283 h	<b>während der letzten 90 Tage</b> 1:50 h	
<b>Pilot</b>	Schweizer Staatsangehöriger, Jahrgang 1938		
<b>Ausweis</b>	Privatpilotenlizenz für Flugzeuge ( <i>private pilot licence aeroplane</i> – PPL(A)) nach EASA, ausgestellt durch das BAZL

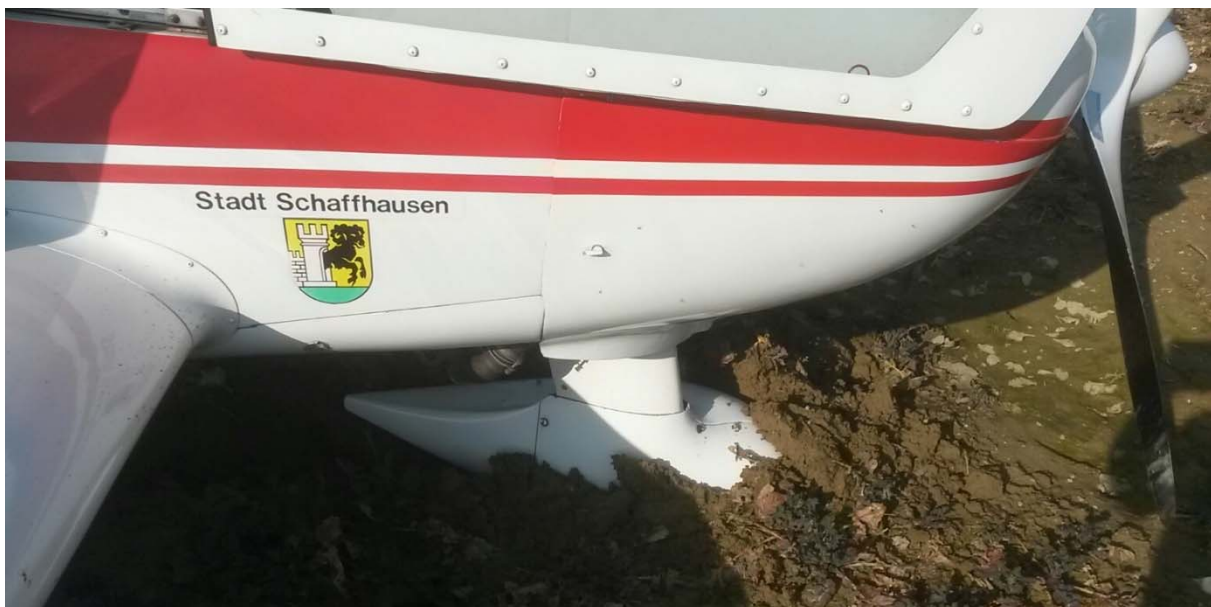
Der erste Anflug mit anschliessendem *touch and go* war in Ordnung. Der zweite Anflug war etwas hoch und zu schnell, so dass der Instruktor einen Durchstart (*go around*) kommandierte. Beim dritten Anflug für ein *touch and go* setzte das Flugzeug etwas nach dem definierten Aufsetzpunkt auf. Danach steuerte der Pilot die HB-EQN auf 3500 ft Höhe über dem mittleren Meeresspiegel (*above mean sea level – AMSL*). Dort reduzierte der Instruktor die Motorleistung und leitete so die Notlandeübung ein. Der Pilot setzte im Endanflug (*final*) die Landeklappe auf die Landstellung. Das Flugzeug war wiederum etwas höher und schneller als geplant, so dass dieses etwa 70 m nach dem definierten Punkt aufsetzte, d.h. rund 250 m vor dem Pistenende. Der Pilot betätigte die Radbremse, doch diese zeigte auf dem eher glatten Untergrund eine geringe Wirkung. Der Instruktor erkannte, dass die restliche Pistenlänge nicht mehr ausreichen könnte und lenkte das Flugzeug etwas nach rechts, um an Rollstrecke zu gewinnen. Das Flugzeug rollte auf der Wiese etwa 30 m weiter, überquerte anschliessend den quer zur Piste verlaufenden Feldweg und kam nach rund 5 m im weichen Ackerland zum Stillstand. Das Bugfahrwerk sank im Boden ein. Dabei berührte der Propeller den Boden und der Motor stellte selbständig ab.
