## Summarischer Bericht

<b>Ort</b>	4 NM <sup>1</sup> südwestlich des Funkfeuers Willisau (WIL)			
<b>Koordinaten</b>	631 220 / 221 080 (Swiss Grid 1903)	<b>Höhe</b>	1790 m/M	
<b>Datum und Zeit</b>	11. August 2018, 16:35 Uhr (LT <sup>2</sup> = UTC <sup>3</sup> + 2 h)			
<b>Flugsicherungsstelle</b>	Luftfahrtinformationsdienst ( <i>Flight Information Service</i> – FIS)			
<b>Luftraum</b>	Klasse E			
<b>Geringster Abstand der beiden Luftfahrzeuge</b>	50 bis 100 m horizontal			
<b>Vorgeschriebene Mindeststaffelung</b>	Keine			
<b>Airprox-Kategorie</b>	ICAO <sup>4</sup> -Kategorie A			
<b>Luftfahrzeug 1</b>	Tecnam P2008	HB-KMG		
<b>Halter</b>	Flugsportgruppe Zürcher Oberland, Flugplatz Speck Fehraltorf, 8320 Fehraltorf			
<b>Eigentümer</b>	Flugsportgruppe Zürcher Oberland, Flugplatz Speck Fehraltorf, 8320 Fehraltorf			
<b>Relevante Ausrüstung</b>	Kollisionswarngerät Flarm			
<b>Betriebsart</b>	Schulung			
<b>Flugregeln</b>	Sichtflugregeln ( <i>Visual Flight Rules</i> – VFR)

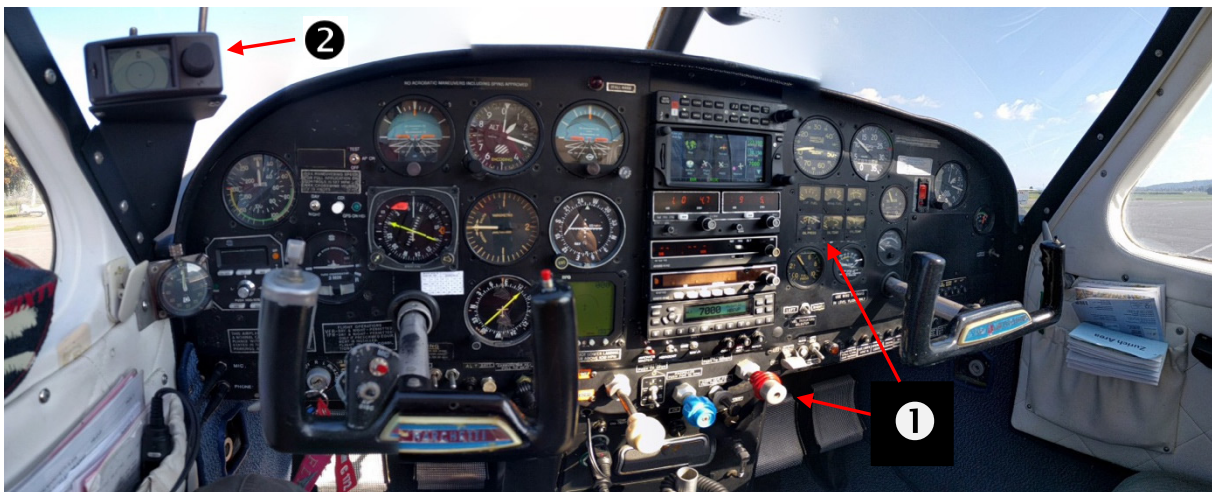
**Abbildung 1:** ① Motorenbedienelemente und Motorenüberwachungsinstrumente der Siai Marchetti, ② *powerflarm portable*.

Demgegenüber konnte sich der Pilot der HB-EVP nicht mehr daran erinnern, ob er eine Warnung durch das eingebaute und eingeschaltete Kollisionswarngerät wahrgenommen hat. Der Umstand, dass er exakt in dem Moment der gefährlichen Annäherung durch die Manipulation

der Motorenbedienelemente abgelenkt war, führte dazu, dass der Luftraumüberwachung in dieser Phase nicht die notwendige Priorität eingeräumt wurde.

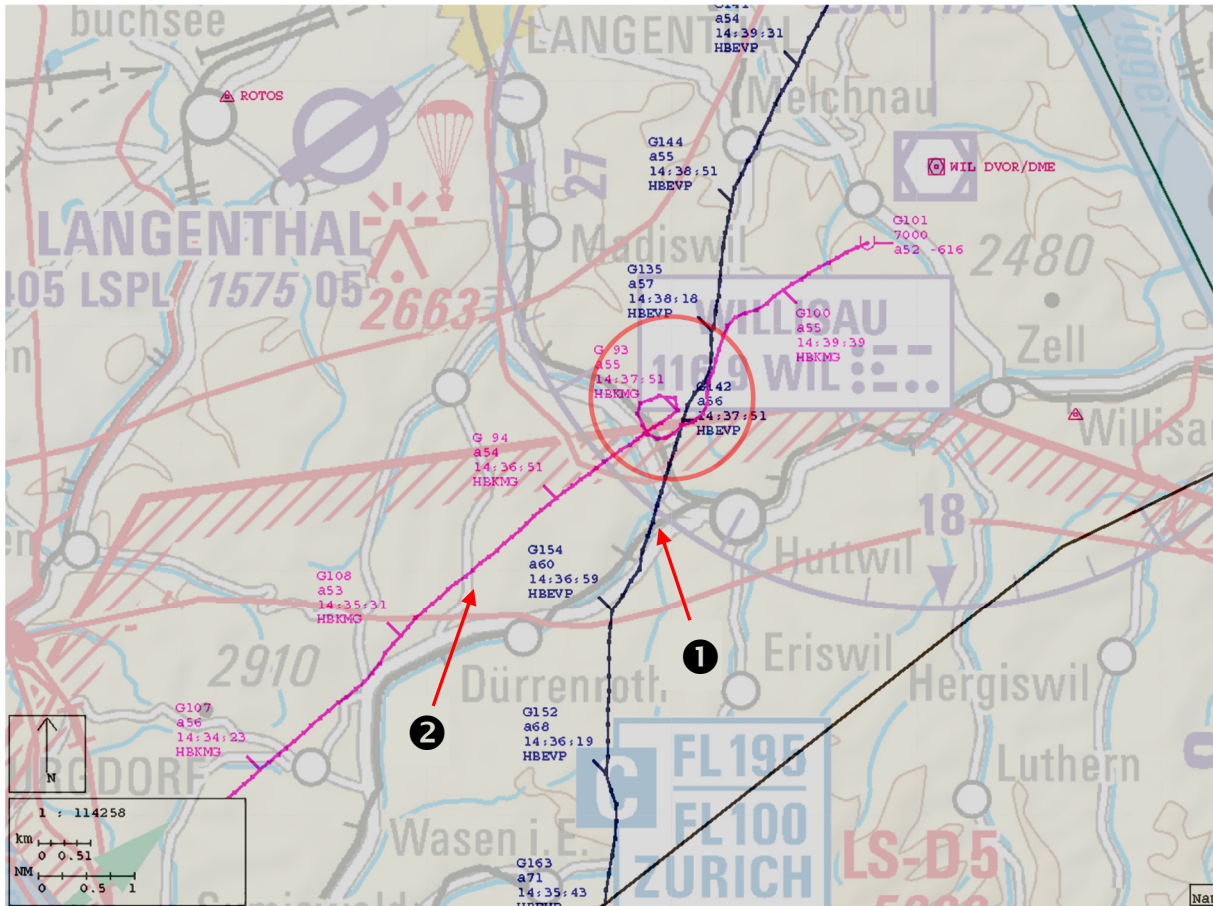
Die Auswertung der Radardaten und die Flugwegaufzeichnung des Kollisionswarngerätes zeigten zwei Flugwege, die in gleicher Höhe konvergierten (vgl. Abbildung 2). Der Flugweg der HB-EVP zeigte im Bereich der grössten Annäherung eine leichte Kursänderung nach rechts und die Aufzeichnung der HB-KMG einen Vollkreis nach links.

**Abbildung 2:** Flugweg (Radarplot Skyguide) der ❶ HB-EVP aus Richtung Süden herkommend, und der ❷ HB-KMG aus Südwest herkommend, dargestellt auf der ICAO VFR Karte der Schweiz. Quelle der Basiskarte: Bundesamt für Landestopografie.

Das sich rund 4 NM nordöstlich des Ortes der gefährlichen Annäherung befindliche Funkfeuer Willisau (WIL) ist ein auch in der VFR-Fliegerei stark frequentierter Navigationspunkt. Dies birgt grundsätzlich eine erhöhte Wahrscheinlichkeit, dass sich zwei Flugzeuge einander annähern können. Die beiden Flugzeuge bewegten sich auf konvergierenden Flugwegen in nahezu gleicher Flughöhe auf das Funkfeuer zu.

Die Besatzung der HB-KMG stand in Funkkontakt mit dem Flugverkehrsleiter des FIS, der keine zeitgerechte Warnung der sich anbahnenden Kollision absetzte. Die Warnung des Kollisionswarngerätes an die Besatzung der HB-KMG war im vorliegenden Fall sehr hilfreich und trug dazu bei, die gefährliche Annäherung der beiden Flugzeuge zu entschärfen.
