Summarischer Bericht

Luftfahrzeugmuster	PC-12/45	HB-FPC
Halter	Moliar AG, Industriestrasse 33, 8570 Weinfelden, Schweiz	
Eigentümer	Moliar AG, Industriestrasse 33, 8570 Weinfelden, Schweiz	
Pilot	Schweizerischer Staatsangehöriger, Jahrgang 1965	
Ausweis	Privatpilotenlizenz für Flugzeuge (<i>Privat Pilot Licence Aeroplane – PPL(A)</i>) nach der Europäischen Agentur für Flugsicherheit (<i>European Aviation Safety Agency – EASA</i>), ausgestellt durch das Bundesamt für Zivilluftfahrt (BAZL)	
Flugstunden	insgesamt	3644 h während der letzten 90 Tage 23 h
	auf dem Vorfallmuster	2052 h während der letzten 90 Tage 23 h
Mitfliegender Pilot	Schweizerischer Staatsangehöriger, Jahrgang 1983	
Ausweis	Berufspilotenlizenz für Flugzeuge (<i>Commercial Pilot Licence Aeroplane – CPL(A)</i>) nach EASA, ausgestellt durch das BAZL	
Flugstunden	insgesamt	1960 h während der letzten 90 Tage 13 h
	auf dem Vorfallmuster	1600 h während der letzten 90 Tage 6 h

Ort	7.5 NM südsüdwestlich des Flughafens Zürich LSZH	
Koordinaten	678 667 / 243 018 (<i>Swiss Grid</i> 1903) N 47° 20' 00" / E 008° 28' 46" (WGS ¹ 84)	Höhe 5900 ft AMSL ²
Datum und Zeit	29. April 2018, 15:29:25 UTC ³ (LT ⁴ = UTC + 2 h)	
Betriebsart	Pr

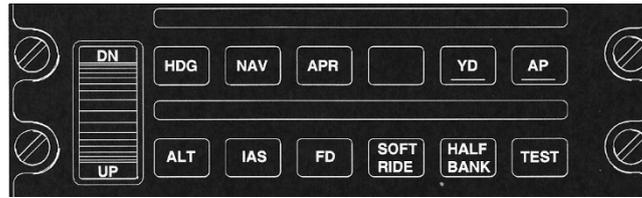
Abbildung 1: Mode controller: Bei aktiviertem YD oder Autopiloten leuchtet ein weisser Lichtstreifen am entsprechenden P/B auf.

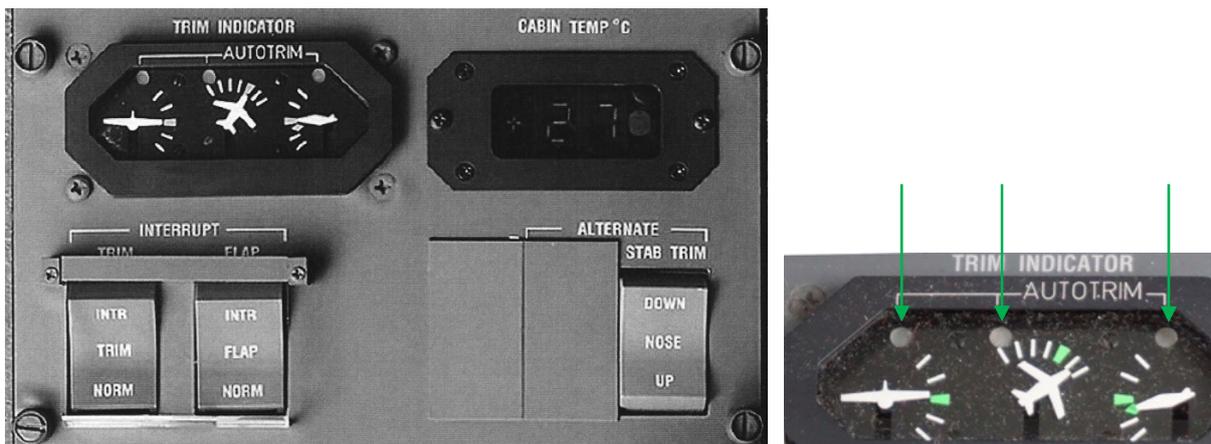
Abbildung 2: Triple trim indicator mit trim interrupt switch (links); Anzeige der Trimstellungen nach der Landung der HB-FPC (rechts). Die Trimmlichter, die bei automatischer Trimmung (*Autotrim*) aufleuchten, sind mittels der grünen Pfeile gekennzeichnet (vgl. Anlage 2).

Das Weglaufen des *yaw servo*, das einen Seitenruderausschlag nach rechts zur Folge hatte, führte zu einem unkoordinierten Flugzustand um die Hochachse. Der *yaw servo* gab in der Folge ein konstantes Stellsignal an den *rudder trim actuator* nach rechts aus (vgl. Abbildung 2). Mit dem Ausschalten des Autopiloten mittels des *disconnect switch* am *control wheel* wurde unter anderem auch die Kupplung des fehlerhaften *yaw servo* gelöst. Damit wurde dieser vom Seitenruder getrennt und das entsprechende Trimm-Signal zum *rudder trim actuator*, der das *rudder trim tab* ansteuert, entfiel.

Der Pilot steuerte jetzt von Hand ein Flugzeug, das um die Hochachse nach rechts vertrimmt und um alle drei Flugzeugachsen manuell trimmbar war. Mit dem Drücken des *trim interrupt switch* deaktivierte der mitfliegende Pilot jedoch alle Trimm-Systeme und verhinderte damit das manuelle Trimmen. Mit dem zusätzlichen Drücken des *flap interrupt switch* verunmöglichte er ausserdem das Ausfahren der Landeklappen.
