# **Schlussbericht Nr. 2379 der Schweizerischen Sicherheitsuntersuchungsstelle SUST**

über den schweren Vorfall des Flugzeu-  
ges PC-12/47E, HB-FRP,

vom 5. März 2021

Flugplatz Buochs (NW)

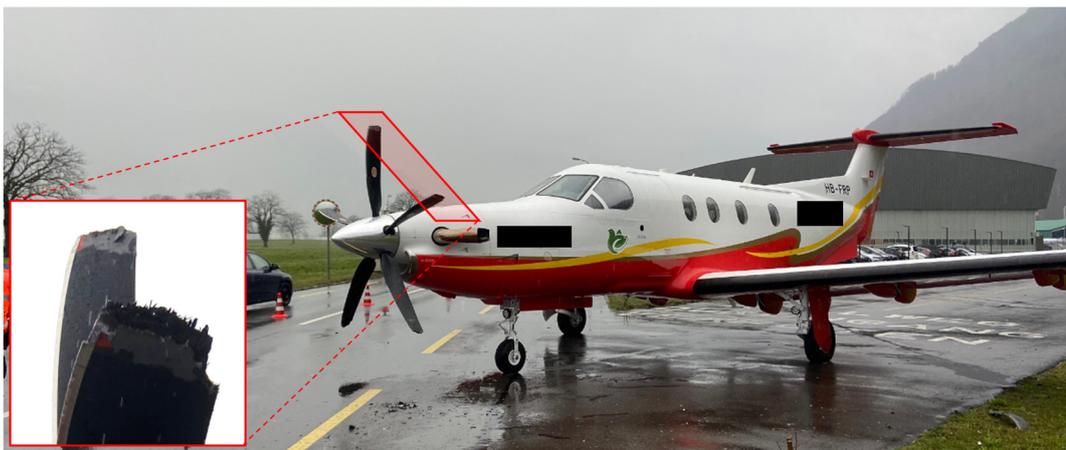
Der Pilot und der Autofahrer blieben unverletzt. Die PC-12 wurde an den fünf Propellerspitzen beschädigt. Das Auto erlitt auf der rechten Fahrzeugseite Schäden.

**Abbildung 3:** Endposition der HB-FRP kurz nach der Kollision mit dem Auto, Blickrichtung entlang der Kantonsstrasse gegen Westen. Der (rote) Ausschnitt zeigt die Beschädigungen an den oberen Propellerblattspitzen.

- Er leitete eine Vollbremsung ein, konnte aber das Auto nicht rechtzeitig zum Stillstand bringen. Dieses kollidierte mit dem Propeller der PC-12.
- Dabei wurden die Propellerspitzen und das Auto auf der rechten Fahrzeugseite beschädigt.

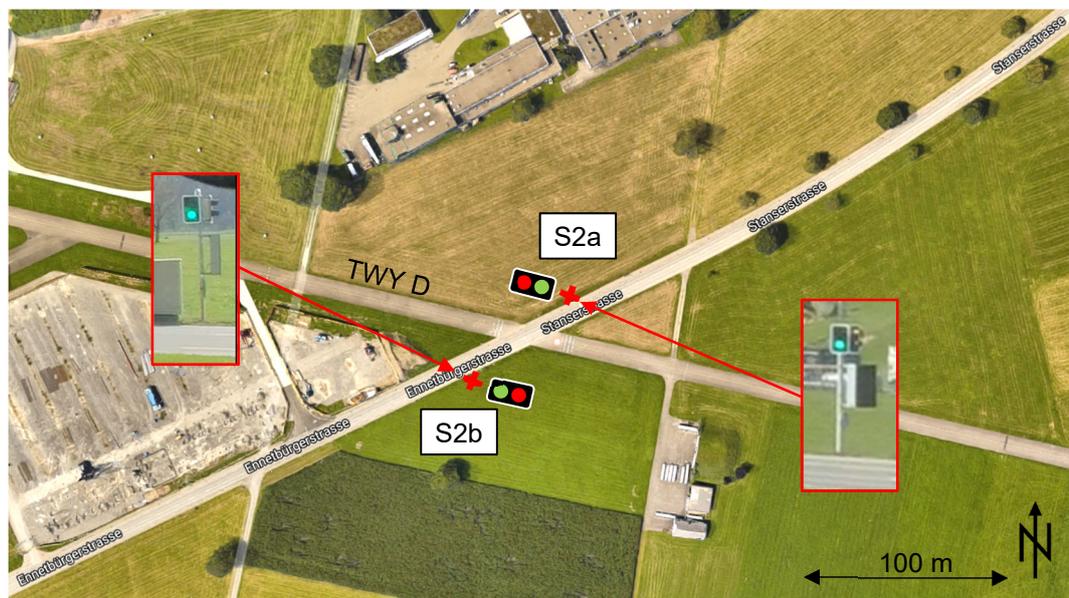
Die Lichtsignale für Luftfahrzeuge auf dem TWY D sind an den gleichen Pfosten befestigt wie die Verkehrsampeln für den Strassenverkehr. Beim Rollen in Richtung Piste befindet sich das Lichtsignal auf der rechten Seite des Rollweges und hinter der Kantonsstrasse (vgl. Abbildung 2, Abbildung 5 und Abbildung 4, Position S2b). Beim Rollen in Richtung Pilatus Flugzeugwerke AG befindet sich das entsprechende Lichtsignal ebenfalls rechts des Rollweges und hinter der Kantonsstrasse (S2a). Zusätzlich ist jeweils auf der linken Seite des Rollweges ein Spiegel montiert, der es einer Besatzung erlaubt, die Strasse auf der rechten Seite einzusehen. Aufgrund des spitzen Winkels zwischen Rollweg und Strasse und der üblicherweise linken Sitzposition des Piloten ist es ansonsten schwierig, nach rechts hinten sehen zu können.

**Abbildung 4:** Positionen (x) der Lichtsignale für Luftfahrzeuge, welche die Kreuzung zwischen TWY D und der Kantonsstrasse betreffen, dargestellt in Google Earth. Die Detailbilder (rot umrahmt) zeigen die Ansicht dieser Lichtsignale aus einem Luftfahrzeug betrachtet.

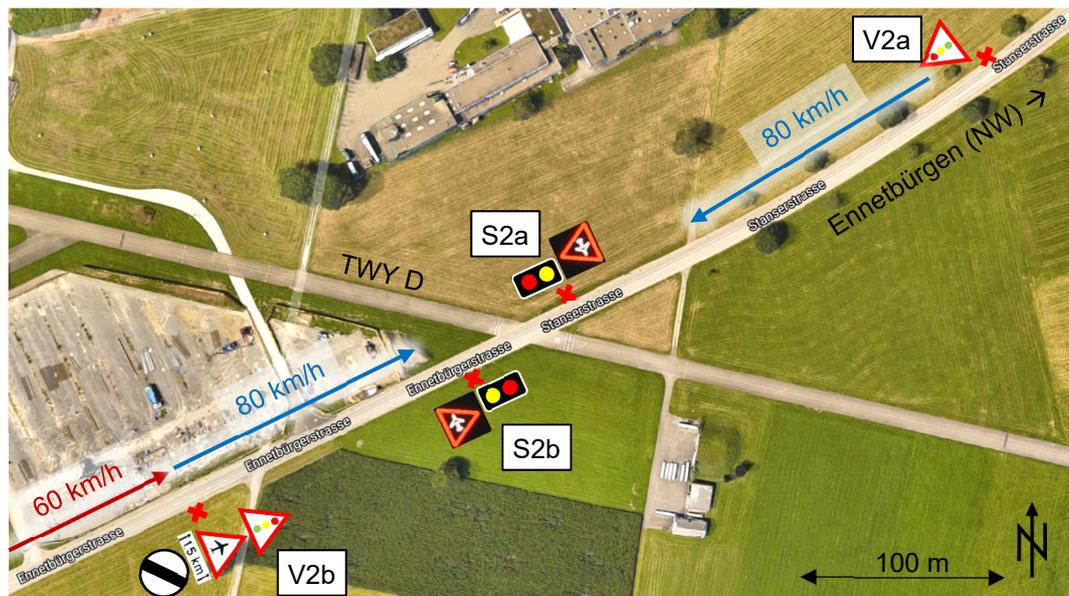
**Abbildung 5:** Positionen (x) der Verkehrsschilder und Verkehrsampeln für den Strassenverkehr, welche die Kreuzung zwischen TWY D und der Kantonsstrasse betreffen, dargestellt in Google Earth.

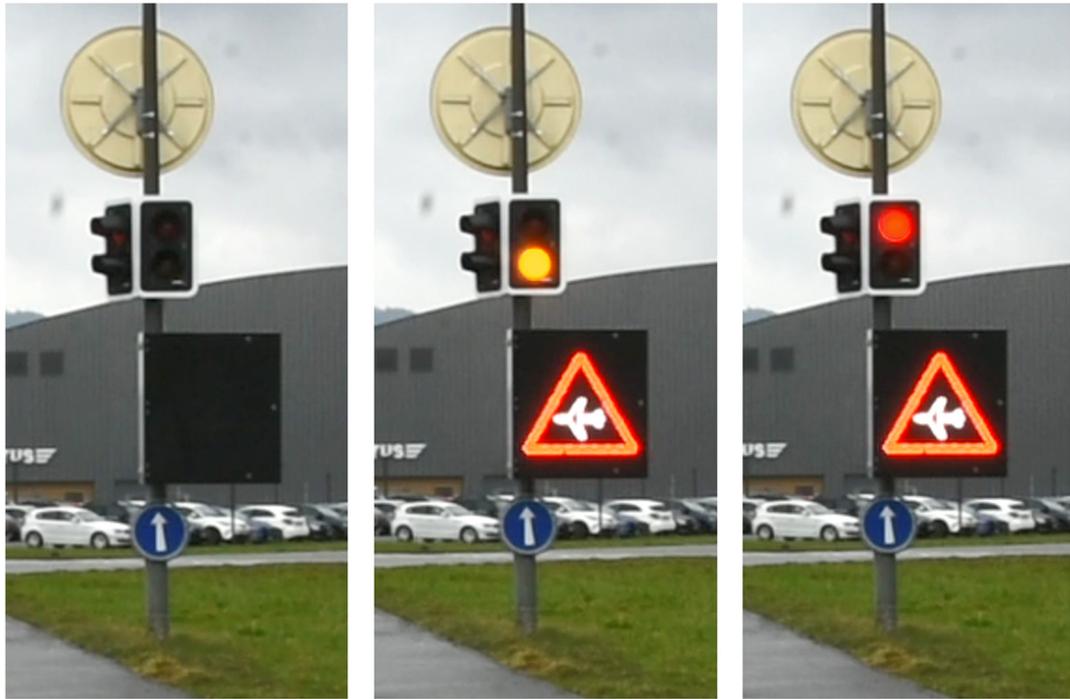
**Abbildung 6:** Signalmast an der Position S2a mit Verkehrsampel und Warnsignal (vgl. Abbildung 5), wie sich diese einem von Ennetbürgen herkommenden Fahrzeuglenker präsentieren: In deaktiviertem Zustand (Bild links), nach Aktivieren der Anlage durch ein heranahendes Flugzeug (Bild mitte) und 10 Sekunden später mit Rotlicht (Bild rechts). Oberhalb der Verkehrsampel ist die Rückseite des Spiegels erkennbar, welcher der Besatzung eines Flugzeuges Sicht auf die gegenüberliegende Strassenseite erlaubt.

Des Weiteren zeigte sich, dass das Rotlicht vor dem Rollweg D von Strassenverkehrsteilnehmern regelmässig missachtet wurde (vgl. Kapitel 1.4). Entgegen den im Strassenverkehr üblichen Verkehrsampeln, die bei freier Fahrt kontinuierlich in Grün anzeigen, erleuchteten die Verkehrsampeln vor dem Rollweg D nur nach deren Aktivierung, d. h. nachdem ein Pilot die Signalanlage armiert und das Flugzeug die entsprechende Signalschleife überrollt hat. Es ist denkbar, dass das Fehlen eines Grünlichts bei freier Fahrt grundsätzlich dazu führen kann, dass ein Fahrzeuglenker die Verkehrsampel weniger wahrnimmt.

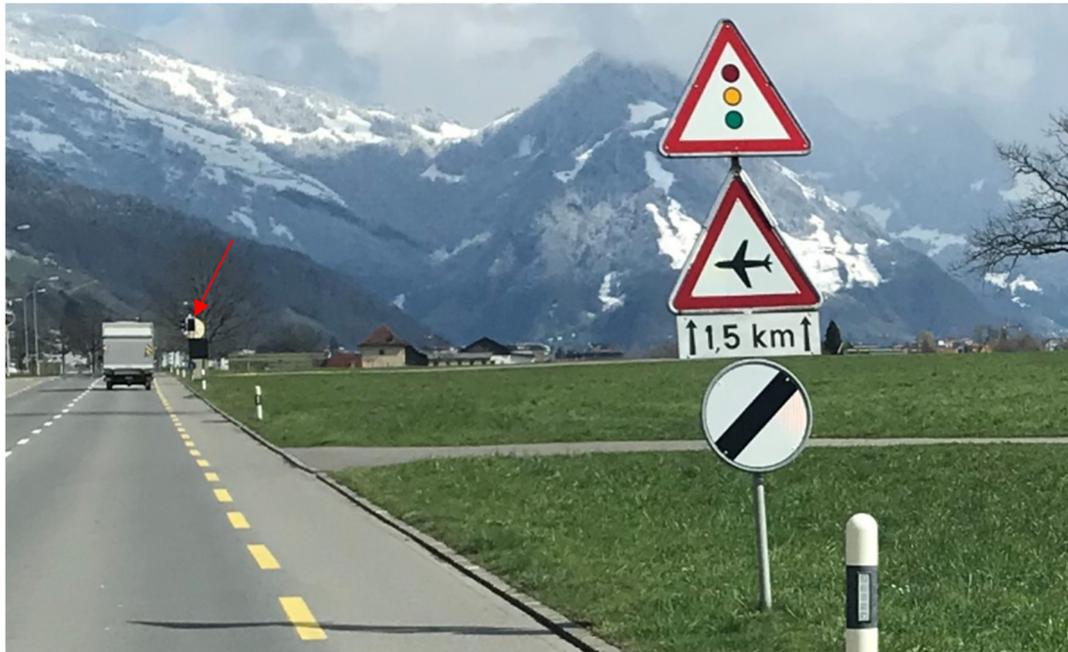
Von Stans herkommend besteht auf der Kantonsstrasse bis etwa 180 m vor der Kreuzung eine Geschwindigkeitsbeschränkung von 60 km/h. An dieser Position (V2b) wird die Geschwindigkeitsbeschränkung aufgehoben und gleichzeitig mit Verkehrsschildern (Gefahrensignale) auf die vorausliegende Verkehrsampel und auf Flugverkehr für 1.5 km aufmerksam gemacht (vgl. Abbildung 7). Die Verkehrsampel mit dem Warnsignal und der Haltebalken auf dem Strassenbelag befinden sich etwa 35 m vor dem kreuzenden Rollweg.

**Abbildung 7:** Verkehrsschilder auf der Kantonsstrasse in nordöstlicher Fahrtrichtung zur Ortschaft «Ennetbürgen» rund 180 m vor der Kreuzung mit dem TWY D. Der Lastwagen im linken Bildbereich befindet sich etwa bei der Verkehrsampel vor dem TWY D (roter Pfeil).

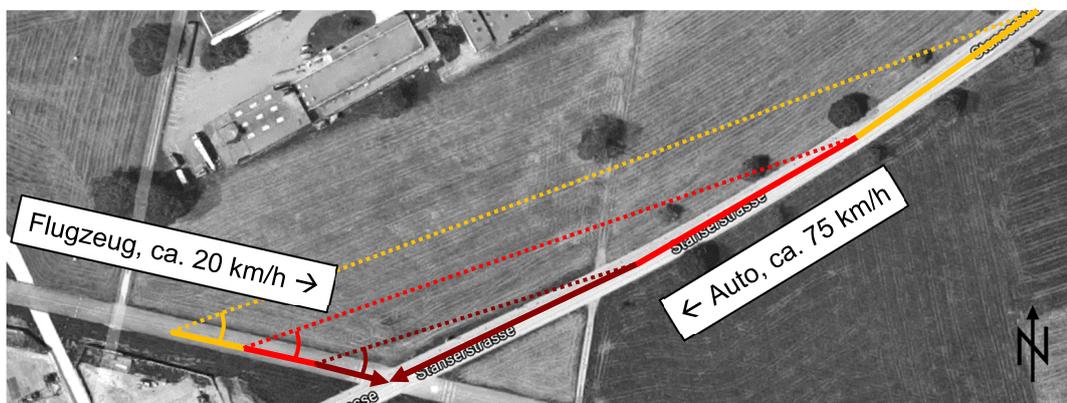
Das Auto, das sich von vorne links dem Flugzeug näherte, sah der Pilot trotzdem erst kurz vor der Kollision. Da sowohl der Rollweg als auch die Kantonsstrasse vor der Kreuzung annähernd geradlinig verlaufen und sich sowohl das Flugzeug als auch das Auto mit gleichbleibender Geschwindigkeit vorwärts bewegten, muss das Auto auf der linken Seite für den Piloten unter einem etwa gleichbleibenden Winkel, d.h. an der gleichen Stelle in seinem Sichtfeld (stehende Peilung), erkennbar gewesen sein (vgl. Abbildung 9). In einer PC-12 befindet sich bei richtig eingestellter, linker Sitzposition beim Blick um diesen Winkel nach links genau die Strebe zwischen der Front- und Seitenverglasung. Es ist denkbar, dass der Pilot aus diesem Grund – trotz aktivem Bewegen des Kopfes – das Auto erst derart spät sah.

**Abbildung 9:** Aufsicht mit den Positionen des Flugzeuges auf dem Rollweg (links) und den Positionen des Autos auf der Kantonsstrasse (rechts) während der letzten 10 Sekunden vor der Kollision. Relativ zur Längsausrichtung des Flugzeuges erschien das Auto immer unter dem gleichen Winkel auf der linken Seite (stehende Peilung).

Für den Fahrzeuglenker präsentierte sich die Situation ähnlich: Das Flugzeug war für ihn im Sichtfeld unter einem gleichbleibenden Winkel auf der rechten Seite erkennbar. Ein an, aus relativer Sicht gesehen, gleicher Position verharrendes Objekt ist für das menschliche Auge schlechter wahrnehmbar als ein sich bewegendes Objekt. Zudem ist auch hier denkbar, dass die Sicht auf die PC-12 von der A-Säule auf der rechten Seite der Frontscheibe des Fahrzeuges verdeckt wurde. Dies mag erklären, wieso auch der Fahrzeuglenker das sich annähernde Flugzeug derart spät wahrnahm.
