Summarischer Bericht

Luftfahrzeug	PC-12 / 47E	HB-FWM
Halter	Calanda Wings AG, Kreuzstrasse 54, 8008 Zürich	
Eigentümer	Würth Leasing AG, Riedstrasse 14, 8953 Dietikon	
Pilot	Deutscher Staatsangehöriger, Jahrgang 1985	
Ausweis	Privatpilotenlizenz für Flugzeuge (<i>Private Pilot Licence Aeroplane</i> – PPL(A)) nach der Europäischen Agentur für Flugsicherheit (<i>European Union Aviation Safety Agency</i> – EASA), ausgestellt durch das Bundesamt für Zivilluftfahrt (BAZL).	
Flugstunden	insgesamt	312 h während der letzten 90 Tage 15:40 h
	auf dem Vorfalldmuster	80 h während der letzten 90 Tage 15:40 h
Ort	Regionalflugplatz St. Gallen-Altenrhein (LSZR)	
Koordinaten	---	Höhe ---
Datum und Zeit	11. April 2016, 14:28 Uhr (LT ¹ = UTC ² + 2 h) Alle Angaben in diesem Bericht sind in Lokalzeit.	
Betriebsart	Privat	
Flugregeln	Instrumentenflugregeln (<i>Instrument Flight Rules</i> – IFR)	
Startort	Schwäbisch Hall-Hessenthal (EDTY), Deutschland

Zielort	St. Gallen-Altenrhein (LSZR)	
Flugphase	Landung	
Art des schweren Vorfalles	Seitliches Überrollen der Piste infolge eines Reifenplatzers	
Personenschaden	Besatzungsmitglieder	Passagiere Drittpersonen
Leicht verletzt	0	0 0
Nicht verletzt	1	1 ---
Sc

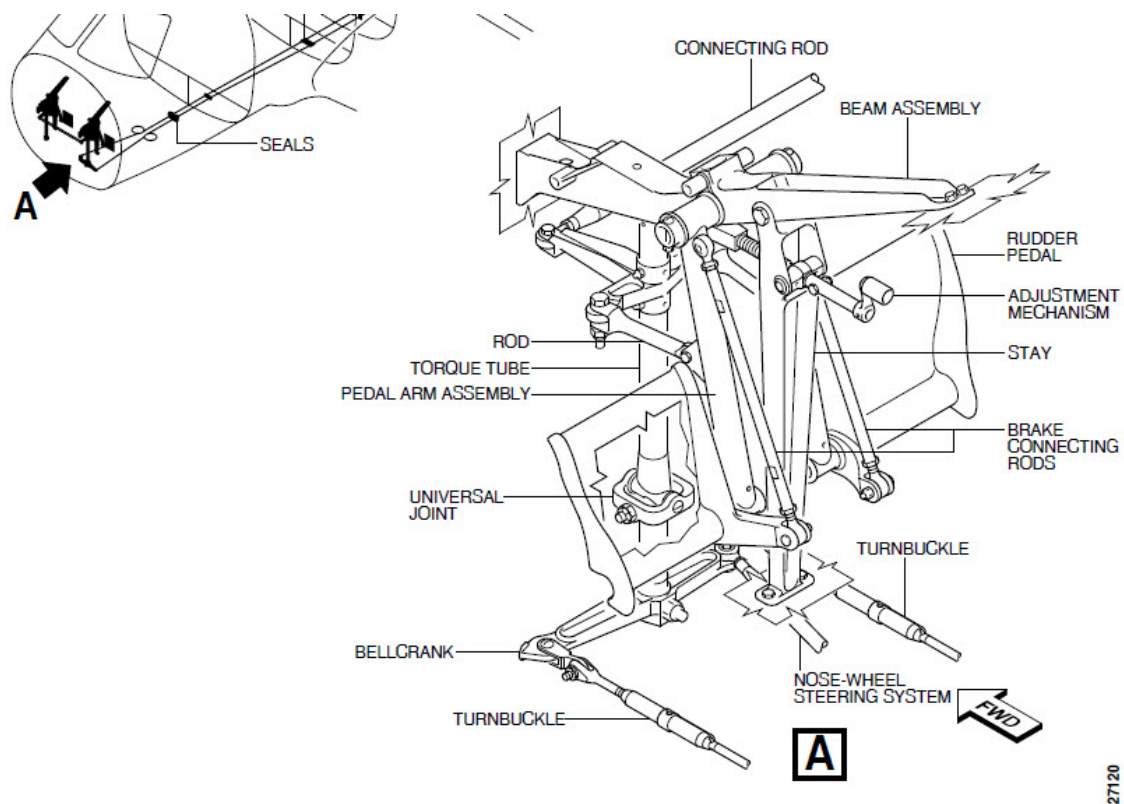
Die Bremsen werden durch Druck mit den Fussballen auf das entsprechende Ruderpedal (*rudder pedal*) betätigt. Das linke Pedal des Piloten und des Copiloten betätigen die linke Radbremse und die rechten Pedale betätigen die rechte Radbremse (vgl. Abbildung 1).

Abbildung 1: Darstellung der Ruderpedale mit Bremsansteuerung. Quelle: Pilatus Flugzeugwerke AG.

Um die Ruderpedale zu bedienen, befinden sich die Fersen auf dem Cockpitboden. Zum Betätigen der Bremsen müssen die Füße leicht angehoben werden, damit mit Druck der Fussballen auf die obere Kante der Ruderpedale der gewünschte Bremsdruck aufgebaut werden kann.

Der Pilot konnte sich gemäss seinen Angaben nicht mehr genau erinnern, ob sich seine Füße während der Landung ganz oben auf den Pedalen befanden und konnte dadurch auch nicht ein ungewolltes Betätigen der Radbremsen während und nach der Aufsetzphase ausschliessen. Er bezeichnete das Aufsetzen auf der Piste als sanft. Auf der Piste waren Bremsspuren sichtbar. Die Bremsspur des linken Rades führte vom Aufsetzpunkt bis zu der Stelle, an der

Die Art und Weise der Beschädigungen an den Reifen, lassen den Schluss zu, dass während des Aufsetzens mit hoher Wahrscheinlichkeit die Radbremsen leicht betätigt waren. Durch das sanfte Aufsetzen schliffen die Reifen vom Piloten unbemerkt über die Piste. Als der linke Reifen platzte, erhöhte sich der Rollwiderstand auf dieser Seite derart, dass die HB-FWM nach links auszuscheren begann. Beim Verlassen der Piste berührte die linke Landeklappe eine Lampe der Pistenbefeuerng. Dadurch entstand die Delle an der linken Landeklappe. Die Pistenbefeuerng blieb dabei unbeschädigt. In der Schlussphase des Ausrollens, konnte der Pilot das Flugzeug wieder auf die Landebahn zurück manövrieren.

Der Pilot absolvierte mit einem erfahrenen PC-12 Piloten einen Flug, um sich mit den Eigenheiten des Bremssystems dieses Flugzeugtyps auseinander zu setzen und darauf zu achten, dass die Füsse während des Aufsetzens derart am Ruderpedal positioniert sind, dass ein ungewolltes Betätigen der Radbremsen während dieser Phase vermieden wird. Dieser Trainingsflug stellt eine sinnvolle Massnahme zur Vermeidung solcher Vorfälle in der Zukunft dar.

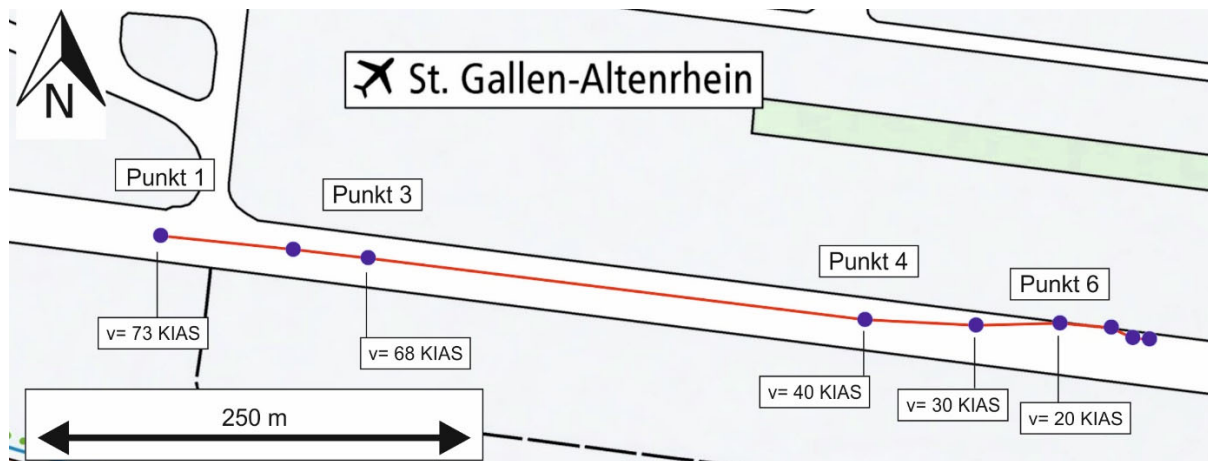
Abbildung 2: Darstellung ausgewählter Datenpunkte aus dem Flugdatenschreiber der HB-FWM vom 11. April 2016 während der Landung in Altenrhein bis zum Stillstand des Flugzeuges. Quelle der Basis-karte: Bundesamt für Landestopografie.

Aus diesen Daten geht hervor, dass die HB-FWM sanft aufsetzte. Die Aufsetzphase begann rund 90 m nach der Pistenschwelle bei Punkt 1 mit einer Geschwindigkeit von 73 KIAS und war nach rund 3 Sekunden und etwa 200 m nach der Pistenschwelle bei Punkt 3 abgeschlossen. Dabei betrug die Geschwindigkeit 68 KIAS. In den folgenden 9 Sekunden verringerte sich die Geschwindigkeit um 28 kt auf 40 KIAS über eine Distanz von knapp 290 m. Anschliessend begann das Flugzeug ab Punkt 4 nach links auszubrechen, bis dieses nach weiteren 110 m die Piste bei einer Geschwindigkeit von 20 KIAS mit dem linken Hauptfahrwerk verliess (Punkt 6). Anschliessend gelang es dem Piloten, die HB-FWM wieder auf die Piste zurück zu manövrieren, bis diese kurz nach der Hälfte der Piste zum Stillstand kam.

das linke Hauptfahrwerk die Piste verliess. Die Bremsspur des rechten Rades war teilweise unterbrochen.
