## Einstellung der Untersuchung

| <b>Ort, Datum und Zeit:</b> | Flughafen St. Gallen-Altenrhein (LSZR), 6. Dezember 2020, 15:05 Uhr |
| <b>Immatrikulation:</b> | HB-FXN |
| <b>Muster:</b> | Pilatus Aircraft Ltd., PC-12/47E |

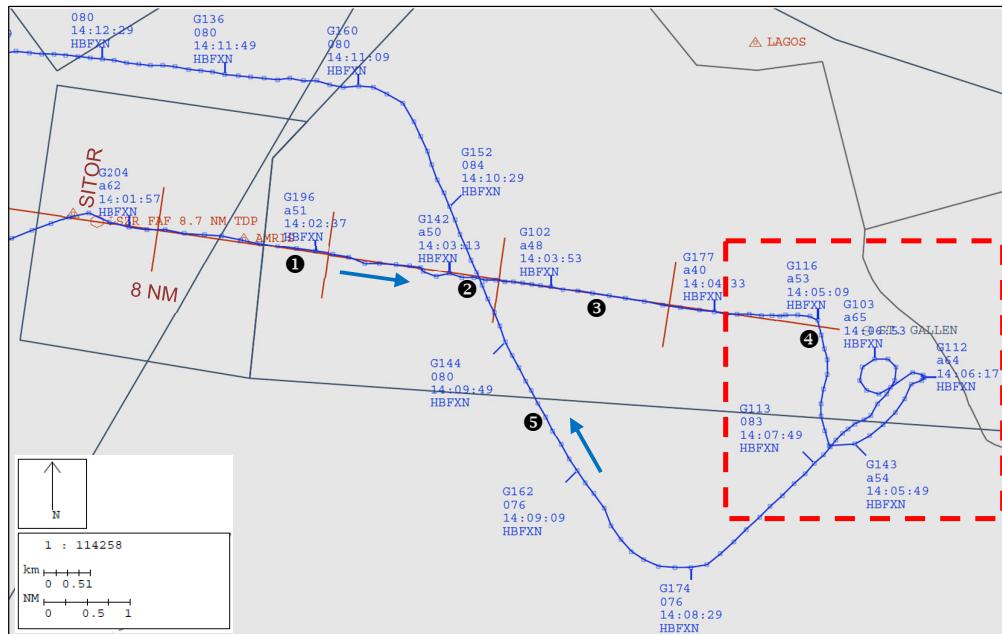
Um 14:02:33 UTC meldete der Pilot an ZRH DEP, dass die HB-FXN auf dem ILS 10 ausgerichtet sei («*established on ILS 10*») (vgl. Abbildung 1 und Abbildung 2, Punkt ①). Die HB-FXN befand sich etwa 6 NM vor der Pistenschwelle 10 auf einer wahren Flughöhe (*True Altitude – TA*) von rund 5100 ft AMSL, die Geschwindigkeit betrug 173 KCAS. Anschliessend wies der FVL ZRH DEP den Piloten an, den TWR von St. Gallen-Altenrhein zu kontaktieren.

Um 14:03:30 UTC funkte der FVL TWR, dass er die HB-FXN auf seinem Radarschirm 4 NM westlich des Flugplatzes auf einer Flughöhe von 5000 ft sähe (Punkt ②), und fragte, ob der Pilot einen neuen Anflug wolle («*do you need a new line-up?*»). Dies bejahte der Pilot. Die Geschwindigkeit reduzierte sich in dieser Phase bis auf 81 KCAS.

**Abbildung 1:** Flugweg der HB-FXM gemäss Radaraufzeichnung während des Anfluges und Fehlanflugmanövers in St. Gallen-Altenrhein (LSZR) mit Angaben zur *ground speed* (G), wahre Flughöhe in Hekto-ft (a) und Zeit in UTC. Der rot-gestrichelte Rahmen kennzeichnet den in Abbildung 3 dargestellten Bereich.

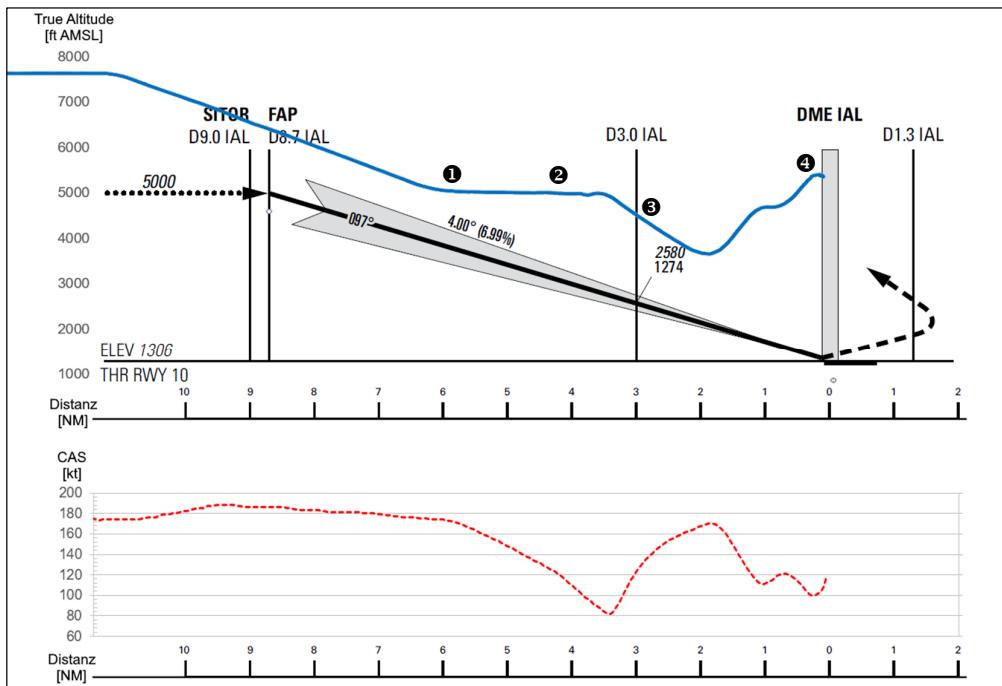
**Abbildung 2:** Anflugprofil der HB-FXN (blaue Linie) mit wahrer Flughöhe (*True Altitude*), überlagert auf der Anflugkarte für den Instrumentenanflug ILS 10 (Quelle: AIP Switzerland, bearbeitet durch die SUST), sowie Verlauf der kalibrierten angezeigten Fluggeschwindigkeit (*Calibrated Airspeed – CAS*) (rot gestrichelte Linie).

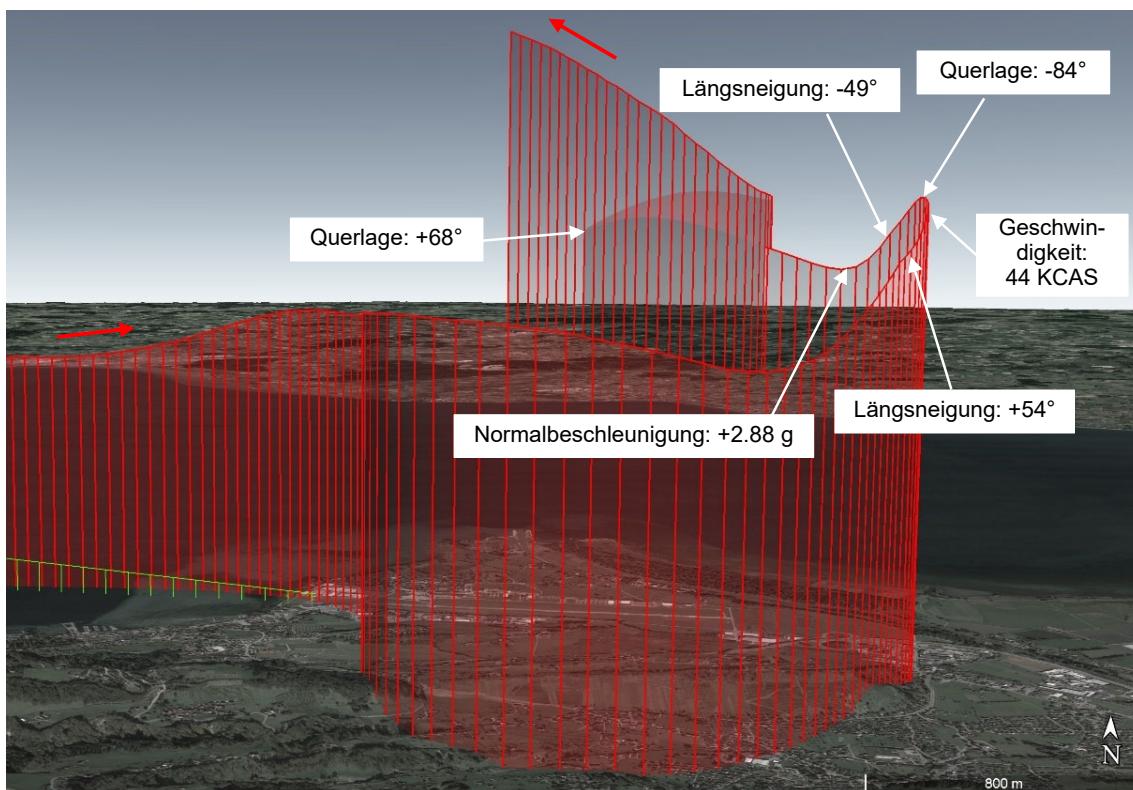
In den nachfolgenden vier Minuten führte das Flugzeug zwischen rund 5000 ft AMSL und 8000 ft AMSL verschiedene auffällige Flugmanöver aus (vgl. Abbildung 3).

**Abbildung 3:** Flugweg der HB-FXN während des Fehlanflugverfahrens (*missed approach*) südlich des Flugplatzes St. Gallen (LSZR), dargestellt in *google earth*. Das Anflugprofil der ILS 10 ist links in grüner Farbe dargestellt. Hervorgehoben sind die Extremwerte der Aufzeichnungsparameter.

Die Parameter der Flugdaten-Aufzeichnung erreichten die folgenden Extremwerte (vgl. Abbildung 3):

- Querlage nach links von 84° / Querlage nach rechts von 68°;
- positive Längsneigung von +54° / negative Längsneigung von -49°;
- minimale Fluggeschwindigkeit von 44 KCAS;
- positive Normalbeschleunigung zwischen +0.2 g und +2.9 g.
