Zwischenbericht der Schweizerischen Sicherheitsuntersuchungsstelle SUST

über den Unfall des Verkehrsflugzeuges
Junkers Ju 52/3m g4e, HB-HOT,

betrieben durch Ju-Air

vom 4. August 2018

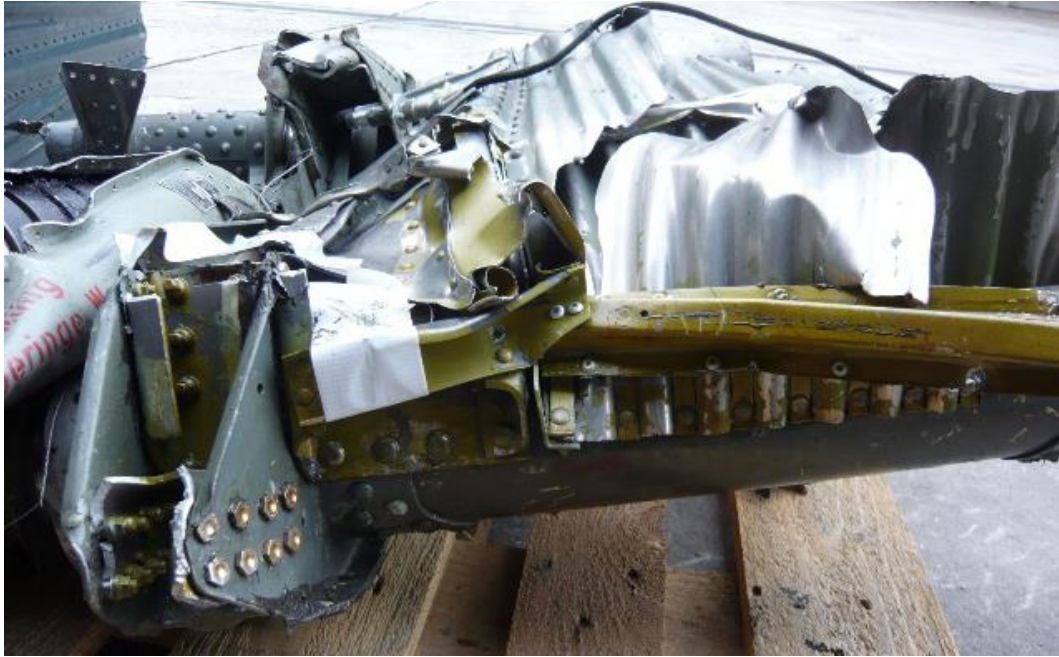
An der Flügelstruktur, insbesondere an den Holmen und den Motorträgern, waren Reparaturen sichtbar (vgl. Abbildung 6 und Abbildung 7).

Abbildung 6: Reparatur im Bereich des Flügelmittelkastens, erkennbar an den grünlich-gelben Strukturteilen und den goldgelben Verbindungselementen.

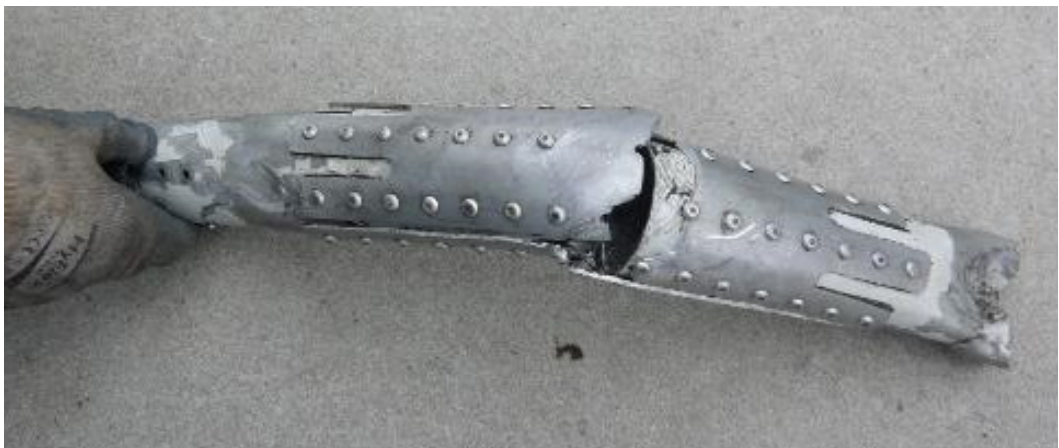
Abbildung 7: Reparatur an der Struktur eines Motorträgers. Die Halbschalen wurden direkt auf die dicke Lackschicht aufgenietet.

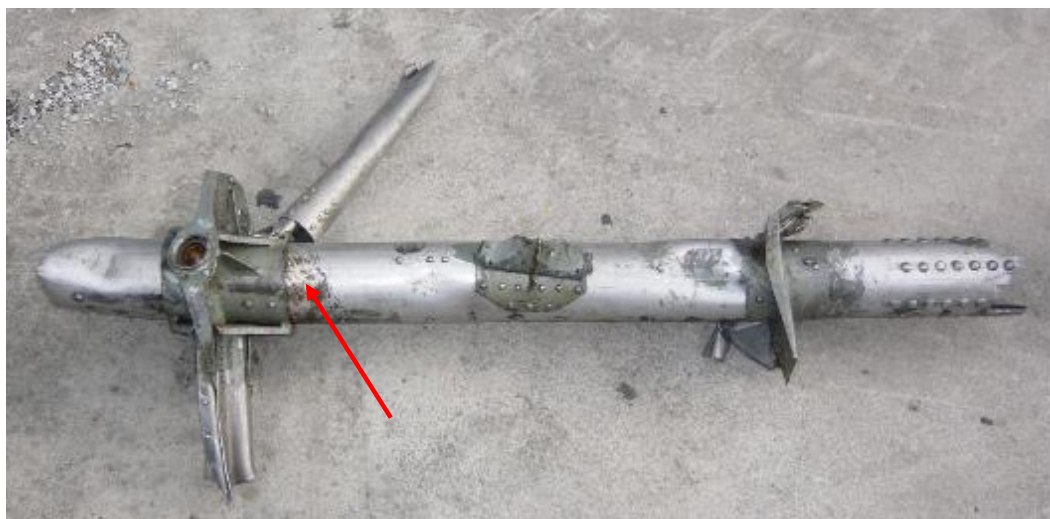
Am unteren Holmrohr von Holm I des linken Flügels im Bereich der Motorträger wurde eine Stelle mit Rissen vorgefunden (vgl. Abbildung 8, Abbildung 9 und Abbildung 10).

Abbildung 8: Unteres Holmrohr von Holm I des linken Flügels. Der Pfeil zeigt auf die Zone mit Rissen im Holmrohr.

Diese Risse werden gegenwärtig metallkundlich weiter untersucht. Eine visuelle Beurteilung deutet aber auf vorbestandene Schädigungen hin, die keinen Zusammenhang mit dem Unfall aufweisen.

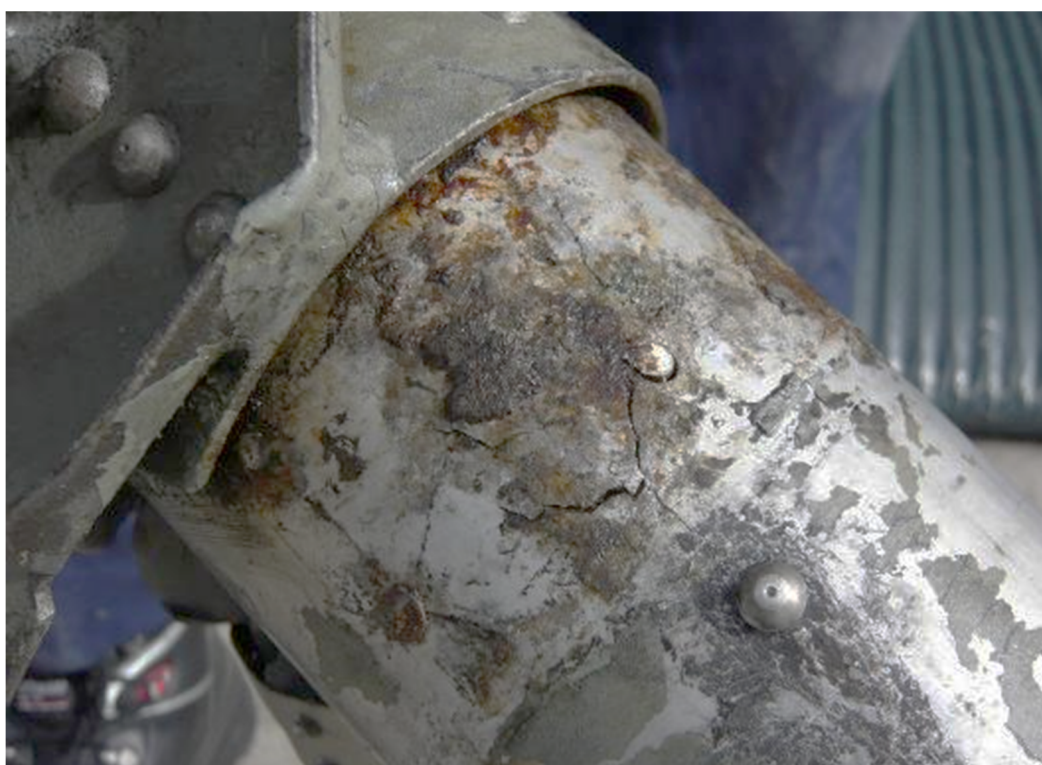
Abbildung 9: Detailansicht der Risszone am unteren Holmrohr des linken Flügels.

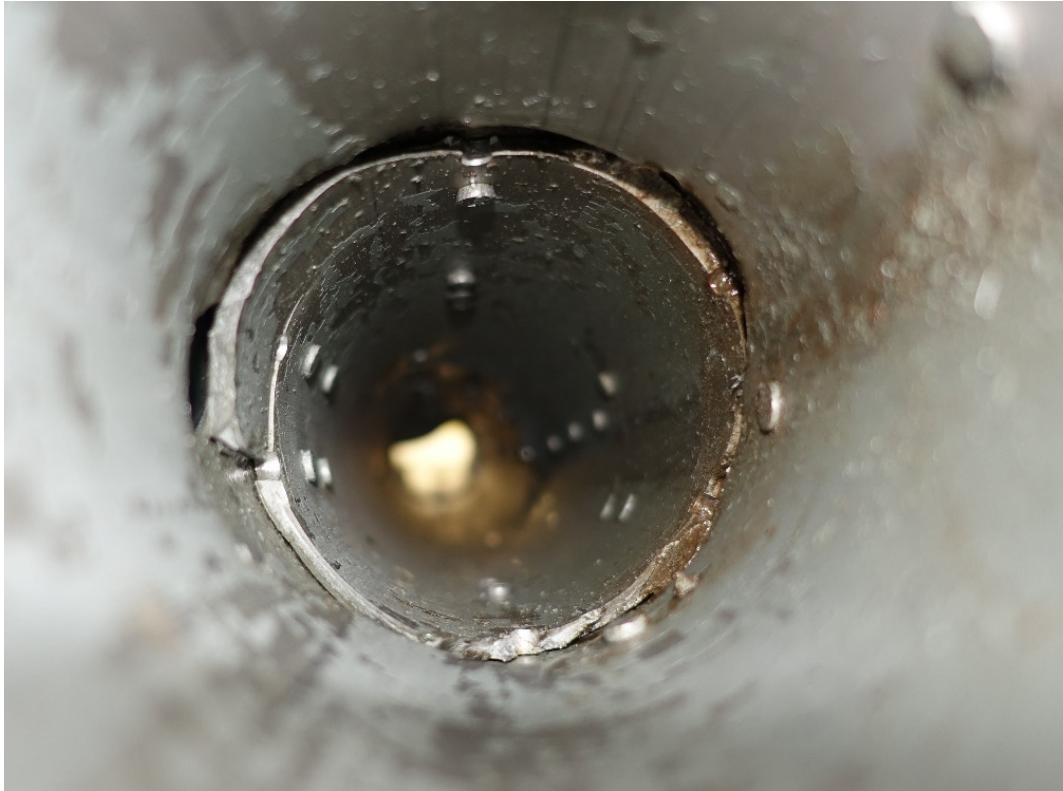
Abbildung 10: Detailansicht Innenseite vom unteren Holmrohr des linken Flügels.

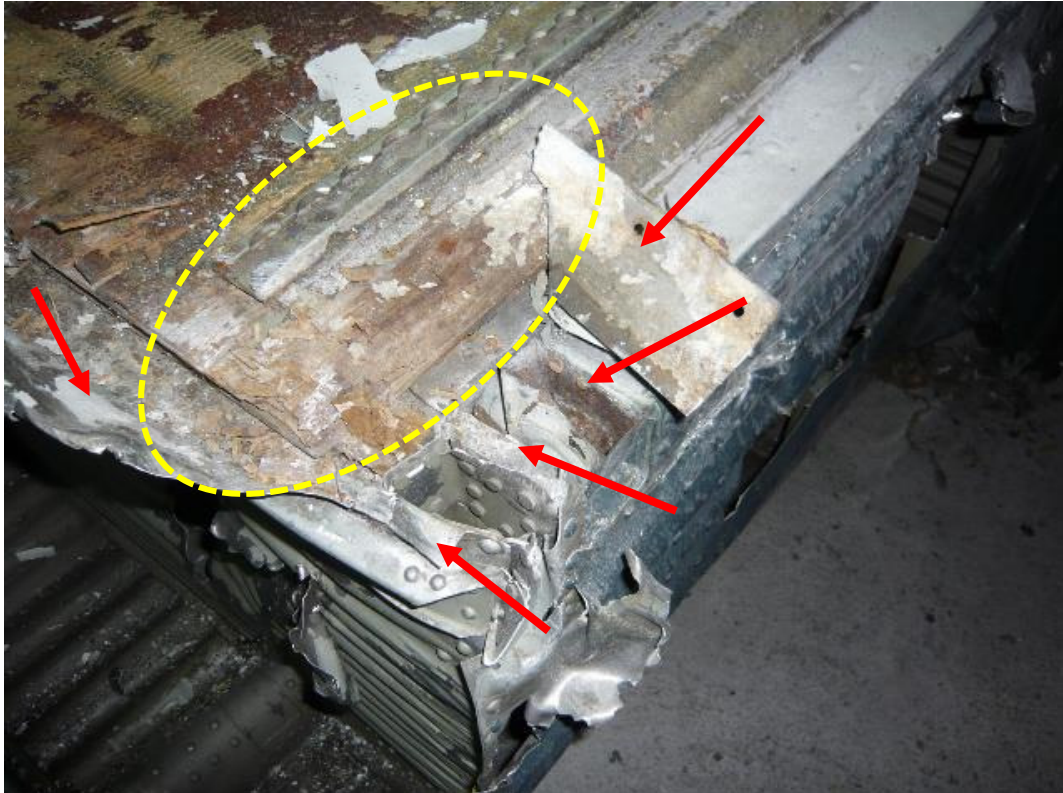
An Holmen, Scharnieren, Beschlägen der Tragflügel und im Bereich der Kabinenbodenplatte wurden erhebliche Korrosionsschäden gefunden (vgl. Abbildung 11 und Abbildung 12).

Abbildung 11: Detailansicht der Kabinenstruktur hinten rechts. Auffällig sind der morsche Holzboden (gelb markierte Zone) und die Korrosionsschäden (rote Pfeile).

An den Holmen, Scharnieren, Beschlägen der Tragflügel und im Bereich der Kabinenbodenplatte am Wrack der HB-HOT wurden erhebliche Korrosionsschäden gefunden. Zwei der drei Motoren waren mit neuangefertigten Nockenscheiben ausgerüstet, die Mängel aufwiesen.

Das Bundesamt für Zivilluftfahrt (BAZL) sollte in Zusammenarbeit mit dem Flugbetriebsunternehmen durch geeignete Massnahmen sicherstellen, dass die Schwesterflugzeuge HB-HOP und HB-HOS auf Korrosionsschäden und Mängel an Systemkomponenten überprüft werden.

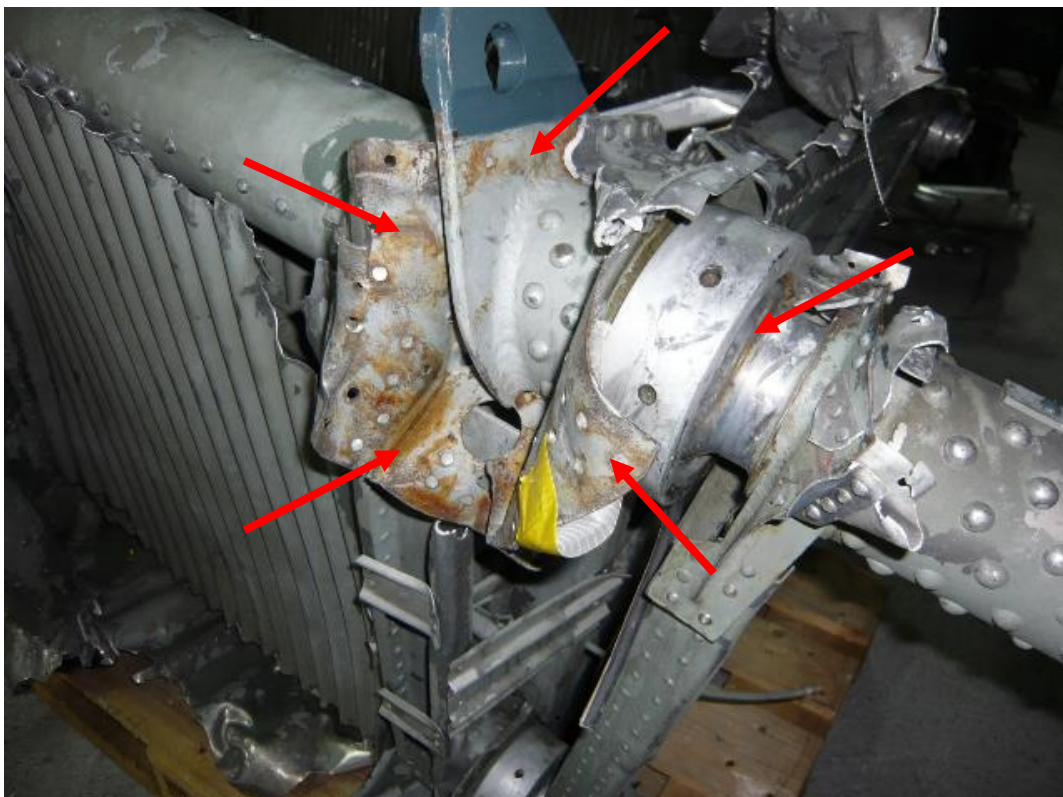
Abbildung 12: Korrosion im Bereich des Flügelanschlusses (rote Pfeile)

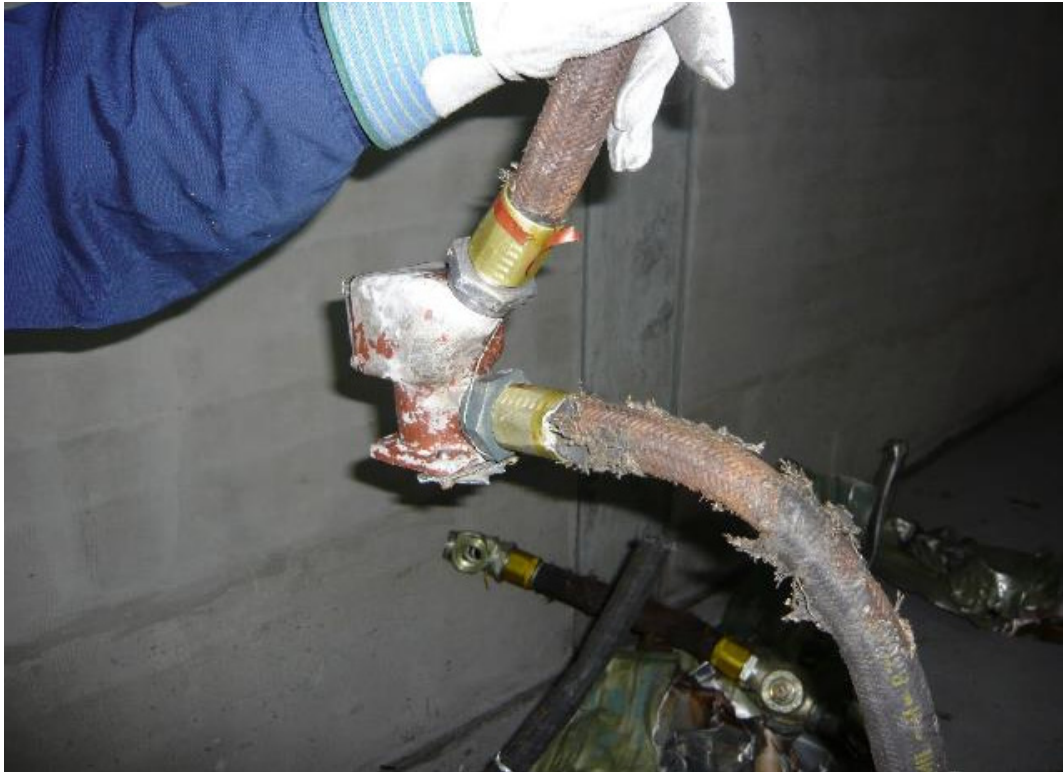
Die Treibstoff- und Ölschläuche wiesen teilweise erhebliche Alterungsschädigungen auf und waren bis zu 30 Jahre alt (vgl. Abbildung 13 und Abbildung 14).

Abbildung 13: Ausgeprägte Alterungsschädigungen an einem Schlauch

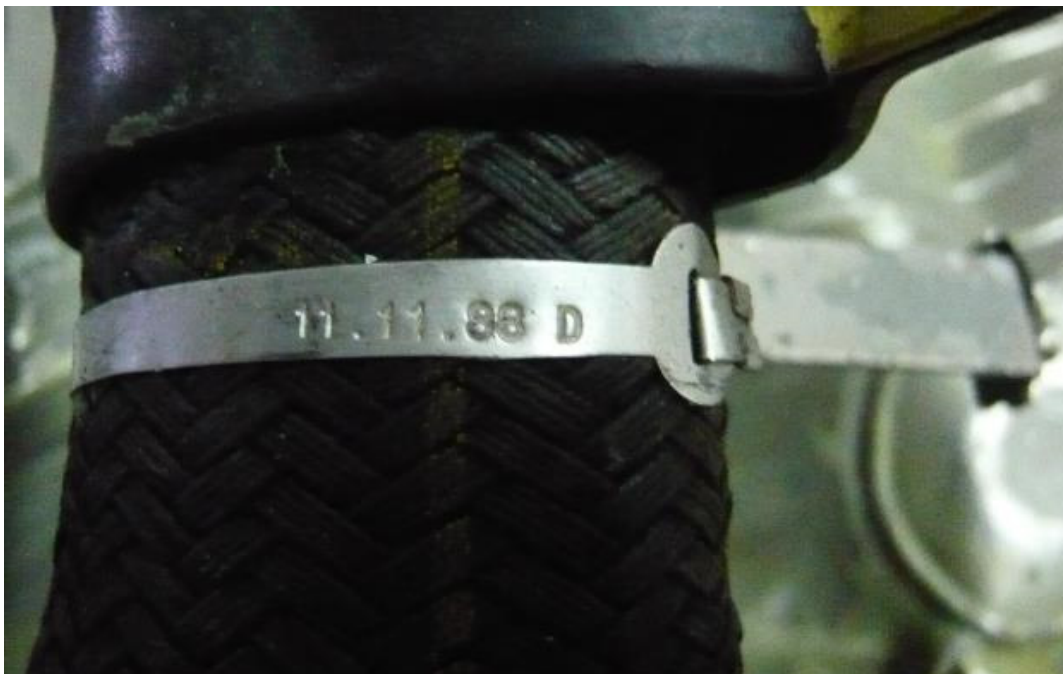
Abbildung 14: Treibstoffschlauch mit Datumsangabe (11. November 1988)

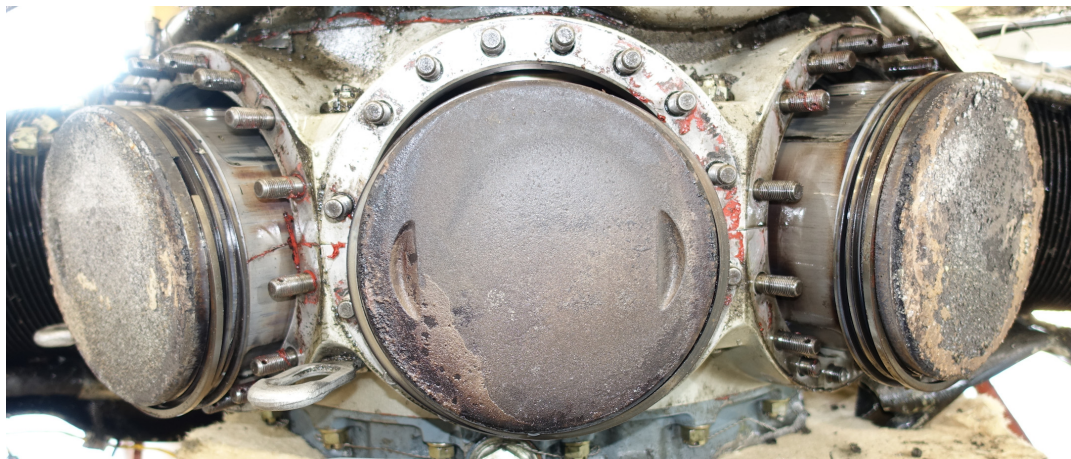
Generell zeigten alle drei Motoren ein ähnliches Bild. Die Abbrandrückstände waren markant, jedoch von Zylinder zu Zylinder unterschiedlich (vgl. Abbildung 15).

Abbildung 15: Zylinderpositionen 1, 2 und 3 des linken Motors mit Kolben.

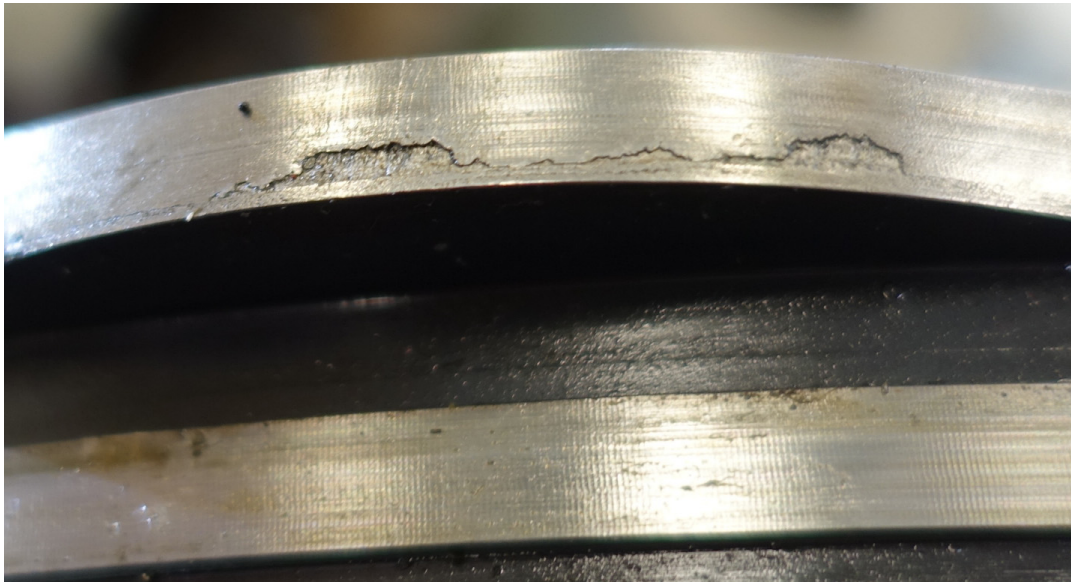
Auf den Laufflächen der Nockenscheiben des mittleren und rechten Motors sind gut sichtbare Bearbeitungsspuren vorhanden. Die Oberflächengüte ist gering. An mehreren Stellen sind die Laufflächen der Nockenscheiben für die Auslass- wie auch für die Einlassventile ausgebrochen.

Abbildung 16: Nockenscheibe des mittleren Motors. Gut sichtbar sind die Bearbeitungsspuren (regelmässige, feingerillte Oberfläche) und die Ausbrüche auf der oberen Lauffläche.

Die beiden neuangefertigten Nockenscheiben wiesen Mängel auf.

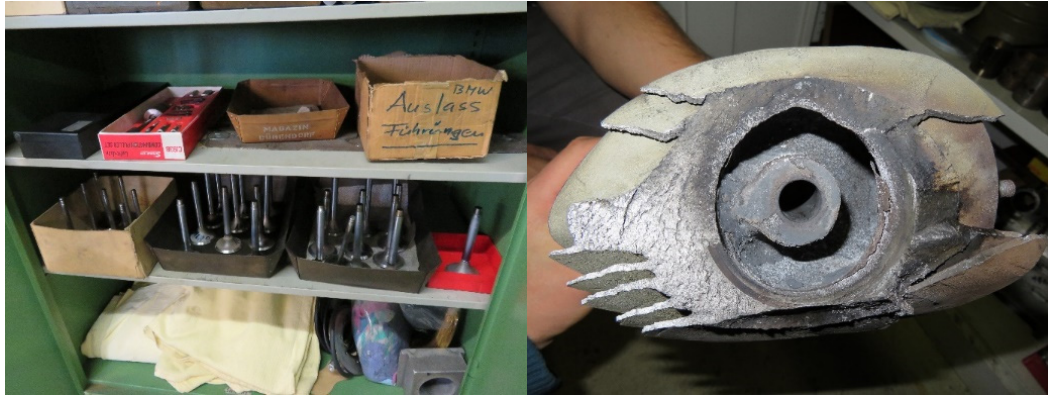
In der Motorenwerkstatt der Naef Flugmotoren AG waren Motorenbauteile vorhanden, die ebenfalls nicht identifizierbar waren (vgl. Abbildung 17).

Abbildung 17: In einem Schrank gelagerte und nicht identifizierbare Motorenbauteile.
