Rapport final n° 2370 du Service suisse d'enquête de sécurité SESE

concernant l'accident de l'avion de transport Ju 52/3m g4e, HB-HOT,

survenu le 4 août 2018

à 1,2 km au sud-ouest du Piz Segnas, Flims (GR)

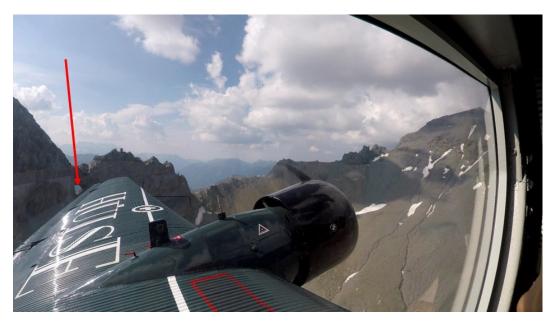
Figure 3: image fixe d'un enregistrement vidéo au point F10, réalisé par un passager du HB-HOT dans l'axe visuel du Martinsloch (flèche rouge). L'assiette est de 11,0 degrés, l'angle d'inclinaison latérale de 4,8 degrés vers la gauche et l'altitude de 2749 m/M. La différence entre la pente et l'assiette est de 20,6 degrés.

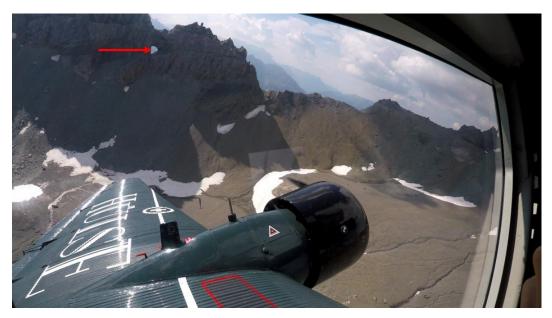
Pendant les quatre secondes qui ont suivi, l'avion est descendu de 25 m et l'angle négatif de la pente s'est accentué, comme le montrent clairement la comparaison entre la figure 3 et figure 4, ainsi que la figure 5.

Figure 4: image fixe d'un enregistrement vidéo au point F13, réalisé par un passager du HB-HOT dans l'axe visuel du Martinsloch (flèche rouge) 4,3 secondes après l'enregistrement à la figure 3. L'assiette est de 12,1 degrés, l'angle d'inclinaison latérale de 32,7 degrés vers la gauche et l'altitude de 2724 m/M.

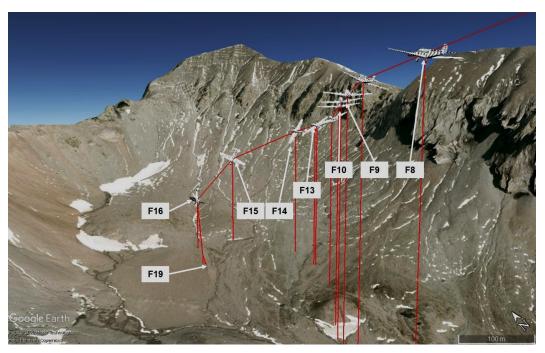
Parallèlement, l'assiette a commencé à se réduire alors que la trajectoire s'orientait de plus en plus vers le bas et l'inclinaison vers la gauche s'accentuait (cf. figure 6).

Figure 6: trajectoire reconstituée par photogrammétrie du vol du HB-HOT le 4 août 2018 (en rouge) entre le point F8 et le lieu de l'accident (F19) avec le Piz Segnas au fond, représentée dans Google Earth. Afin de mieux visualiser l'avion, sa taille a été multipliée par 2,5.

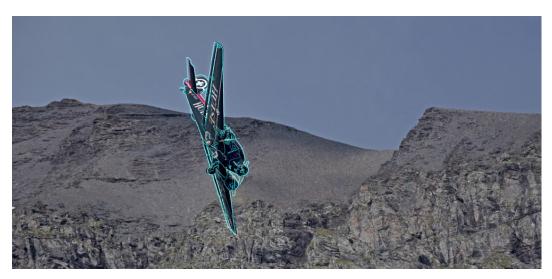
F16, cf. figure 6 et figure 7), son axe longitudinal était de 68 degrés vers le bas par rapport à l'horizontale. À ce moment précis, le gouvernail de profondeur affichait une déviation d'environ 13 degrés vers le haut et le gouvernail de direction était dévié de 2 degrés vers la droite.

Figure 7: image du HB-HOT au point F16 avec modèle tridimensionnel superposé d'un Ju 53/3m g4e de construction identique (en bleu clair) afin de déterminer les angles d'attitude, le fléchissement des ailes et les débattements des ailerons. L'axe visuel est orienté nordest, avec au fond les contreforts sud du Piz Segnas.

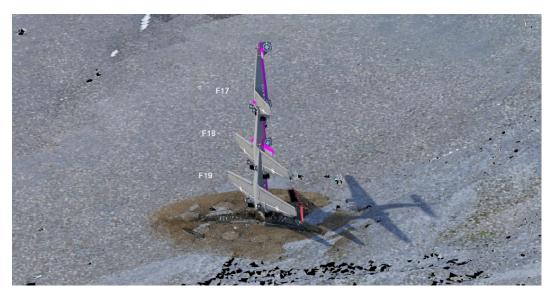
Le mouvement de roulis à gauche s'est fortement accentué au cours de cette phase. L'avion s'est écrasé peu après 16h57 en position verticale, selon une trajectoire quasiment verticale, à une vitesse d'environ 200 km/h (cf. figure 8).

Figure 8: positions géographiques et attitudes de vol du HB-HOT reconstituées avant le crash aux points F17, F18 et F19. Le modèle tridimensionnel d'un Ju 52/3m g4e de construction identique est représenté dans le modèle numérique de terrain en 3D reconstitué avec un axe visuel vers le nord. La position finale de l'épave et les décombres sont représentés sous forme schématique.

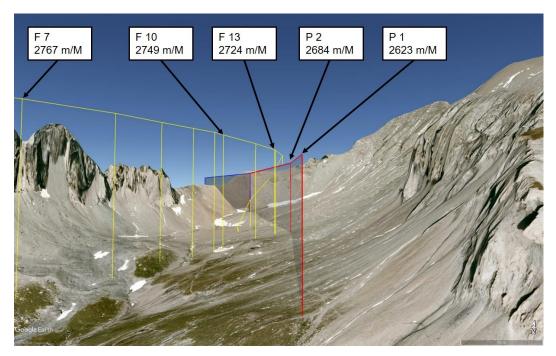
Figure 9: comparaison des trajectoires reconstituées du vol du 6 juillet 2013 (en rouge, points désignés par la lettre P) avec prolongation de la trajectoire (en bleu) et du vol considéré du 4 août 2018 (en jaune, points désignés par la lettre F). Représentée dans Google Earth.

Sur ce vol il n'aurait pas été possible de faire demi-tour ni changer de trajectoire dans la partie nord du bassin de la vallée encaissée au sud-ouest du Piz Segnas.

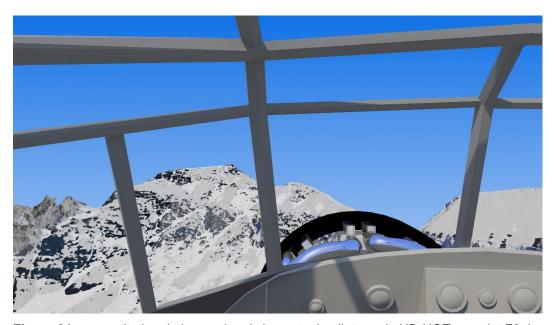
Il est possible que l'équipage, occupé avec les moteurs et dans l'incapacité de reconnaître aisément la descente en raison du paysage, ait inconsciemment augmenté l'assiette à titre de compensation (cf. figure 21). En outre, la position du centre de gravité au-delà de la limite de centrage arrière a favorisé ce processus tout en renforçant l'instabilité de l'avion autour de l'axe transversal, ce qui est un facteur qui a directement contribué à l'accident.

Figure 21: reconstitution de la vue depuis le poste de pilotage du HB-HOT au point F9. Le Piz Segnas se situe dans le champ de vision. Représenté à partir d'un modèle simplifié de l'avion et d'un modèle numérique de terrain en 3D. L'absence de points visibles derrière la première ligne d'horizon n'a pas permis de reconnaître immédiatement l'entraînement de l'appareil par le courant descendant.
