Rapporto finale n° 2370 del Servizio d'inchiesta svizzero sulla sicurezza SISI

sull'incidente occorso al velivolo
Junkers Ju 52/3m g4e, HB-HOT,

operato da Ju-Air,

in data 4 agosto 2018

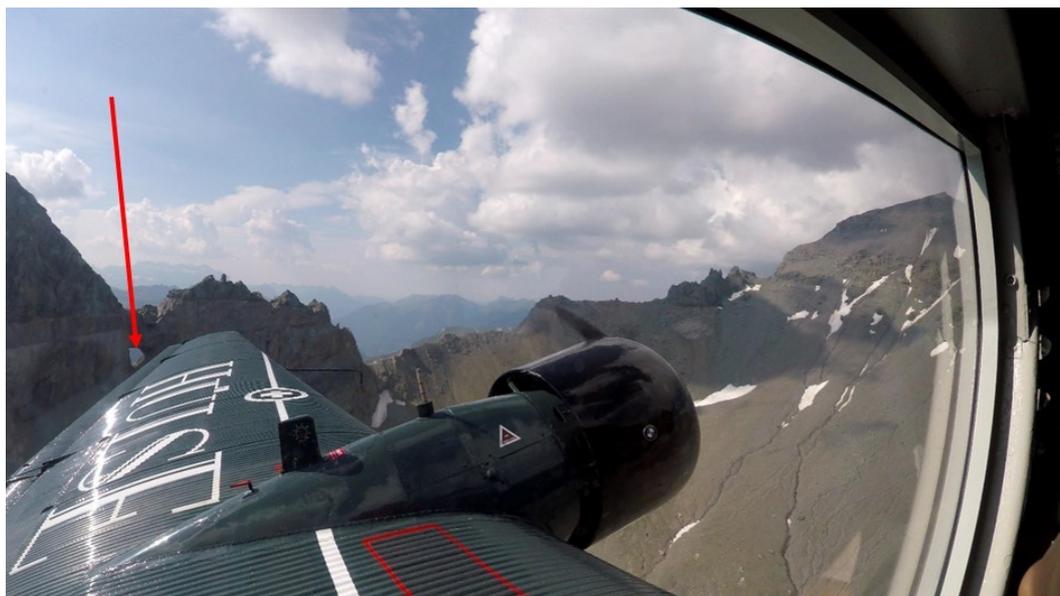
Figura 3: immagine di una ripresa video al punto F10, effettuata dalla cabina passeggeri dell'HB-HOT con direzione dello sguardo verso il Martinsloch (freccia rossa). L'angolo di assetto longitudinale è di $11,0^\circ$, l'inclinazione a sinistra di $4,8^\circ$ e la quota di 2749 m s.l.m. La differenza tra l'angolo della traiettoria di volo e l'angolo di assetto longitudinale è di $20,6^\circ$.

Nei 4 secondi successivi il velivolo si è abbassato di 25 m e l'angolo della traiettoria di volo, già negativo, si è ulteriormente ampliato, come emerge chiaramente dal confronto tra la Figura 3 e la Figura 4 nonché nella Figura 5.

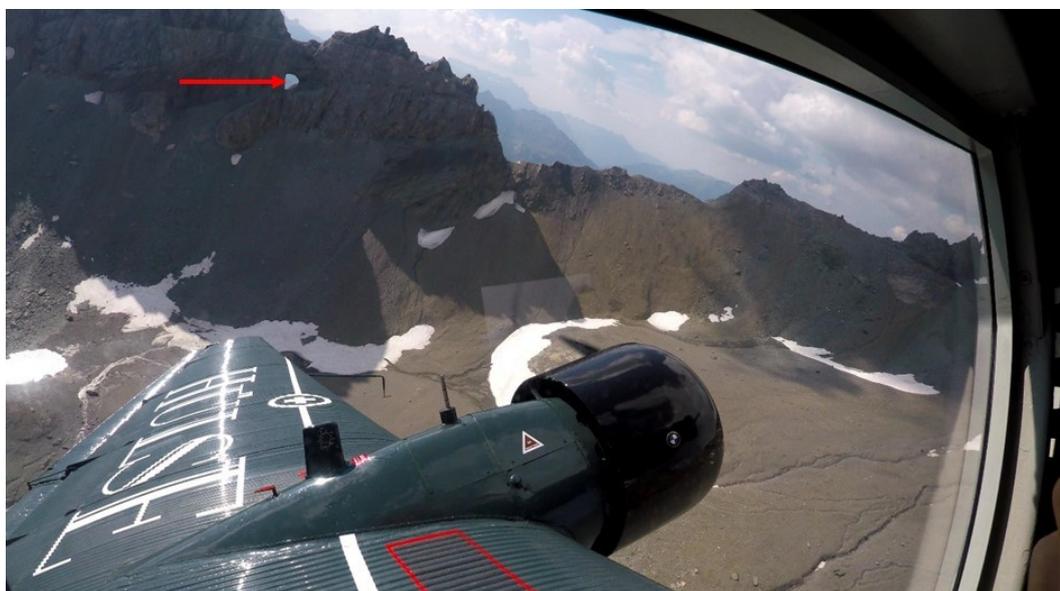
Figura 4: immagine di una ripresa video al punto F13, effettuata dalla cabina passeggeri dell'HB-HOT con direzione dello sguardo verso il Martinsloch (freccia rossa), 4,3 secondi dopo l'immagine nella Figura 3. L'angolo di assetto longitudinale è di $12,1^\circ$, l'inclinazione a sinistra di $32,7^\circ$ e la quota di 2724 m s.l.m.

Dopo il punto F13 il rollio verso sinistra è continuamente aumentato, senza mai ridursi, nemmeno quando si è verificata una chiara escursione degli alettoni verso destra. Gli alettoni sono stati di conseguenza portati in posizione neutrale deflessi temporaneamente per una virata a sinistra.

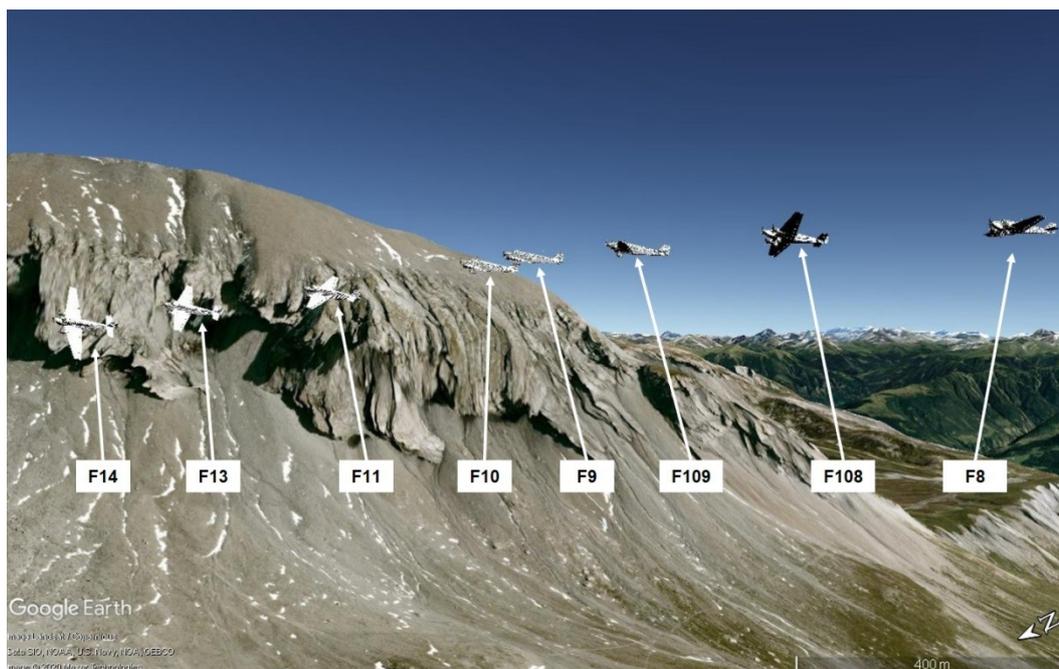
Figura 5: assetto di volo ricostruito mediante fotogrammetria in posizioni esemplari, presentato in Google Earth. Per maggiore chiarezza il velivolo è stato ingrandito di due volte.

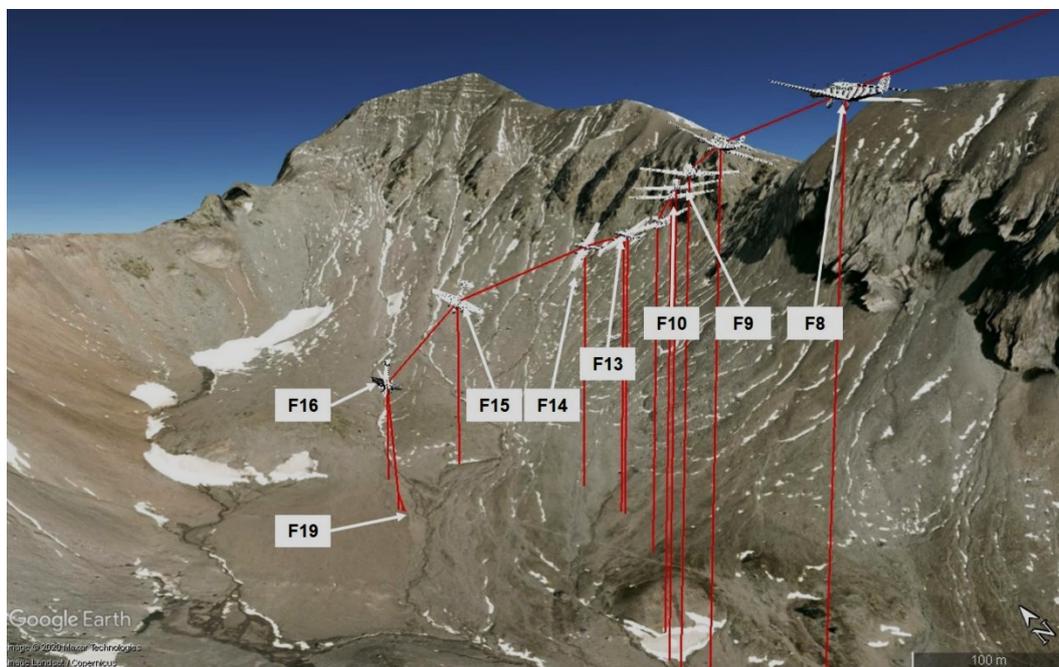
Figura 6: ricostruzione fotogrammetrica della rotta di volo dell'HB-HOT del 4 agosto 2018 (in rosso) tra il punto F8 e il luogo dell'incidente (F19) con il Piz Segnas sullo sfondo, presentata in Google Earth. Per maggiore chiarezza il velivolo è stato ingrandito di due volte e mezza.

Durante quest'ultima fase di volo si sono verificate oscillazioni a bassa frequenza del velivolo. Quando infine il velivolo si trovava ancora a 108 m dal suolo (punto

F16, cfr. Figura 6 e Figura 7), il suo asse longitudinale era orientato verso il basso di 68 gradi rispetto all'orizzonte. In questo momento il timone di profondità era deflesso di circa 13 gradi verso l'alto e il timone di direzione di 2 gradi verso destra.

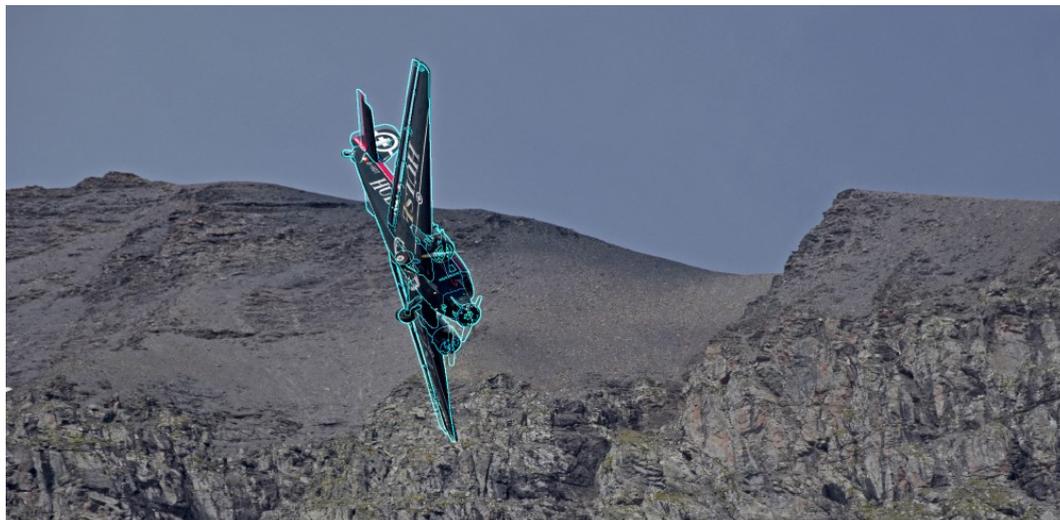
Figura 7: immagine dell'HB-HOT al punto F16 con modello tridimensionale sovrapposto di uno Ju 53/3m g4e di identica fattura (in azzurro), volta a determinare angolazioni, deformazione delle ali e deflessioni dei timoni. La direzione dello sguardo è verso nord-est, sullo sfondo è visibile la propaggine meridionale del Piz Segnas.

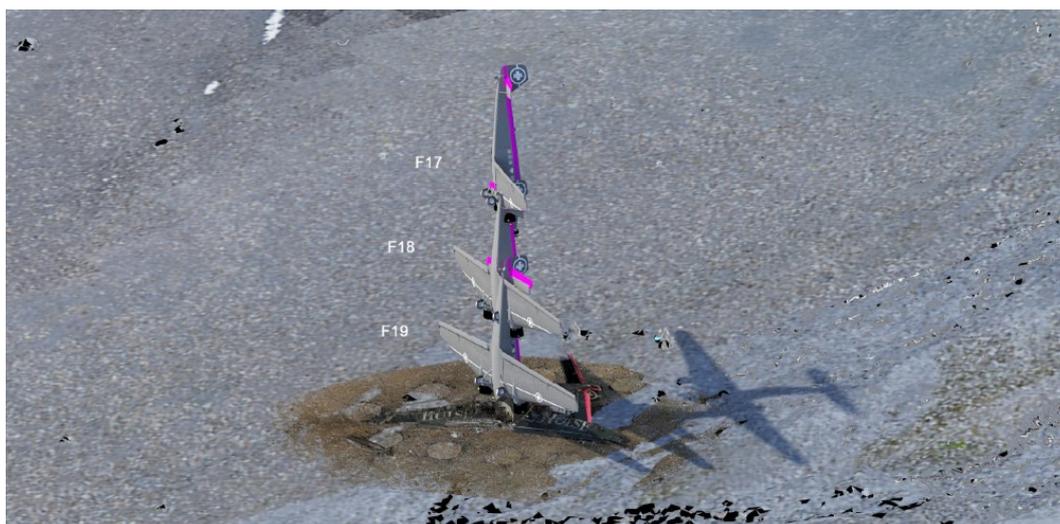
In questa fase il rollio verso sinistra ha subito una netta accelerazione. Il velivolo si è schiantato al suolo poco dopo le ore 16:57 in un assetto di volo verticale e con una traiettoria di volo quasi verticale, ad una velocità di circa 200 km/h (cfr. Figura 8).

Figura 8: ricostruzione delle posizioni nello spazio e degli assetti di volo dell'HB-HOT prima dell'impatto ai punti F17, F18 e F19. È raffigurato il modello tridimensionale di uno Ju 52/3m g4e di identica fattura attraverso un modello ricostruito in 3D del terreno con direzione dello sguardo verso nord. Per maggiore chiarezza la posizione finale della carcassa e il terreno cosparso di macerie sono stati volutamente raffigurati in modo schematico.

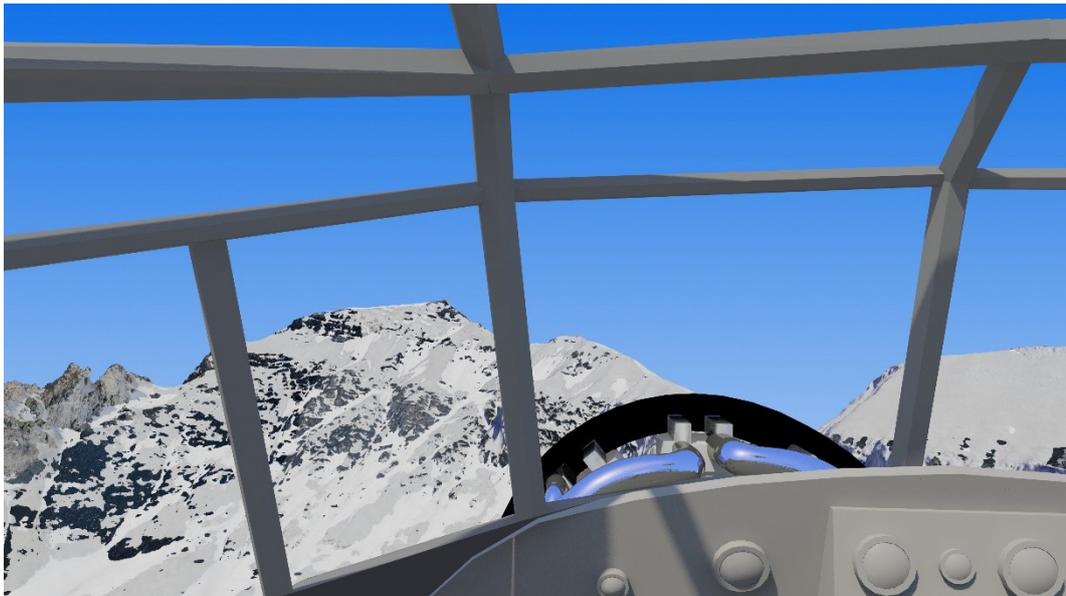
È pensabile che, impegnato nella gestione dei motori e con una prospettiva che rendeva difficoltoso un facile riconoscimento della perdita di quota, l'equipaggio di volo abbia inconsapevolmente aumentato l'angolo di assetto longitudinale al fine di compensarlo (cfr. Figura 21). Inoltre questo processo è stato favorito dalla posizione del centraggio al di fuori del limite posteriore che ha reso il velivolo più instabile intorno all'asse trasversale, rappresentando così un fattore che ha direttamente contribuito all'incidente.

Figura 21: vista ricostruita dalla posizione del comandante dell'HB-HOT al punto F9. In direzione dello sguardo si trova il Piz Segnas. Raffigurata con il modello semplificato del velivolo e il modello tridimensionale del terreno. La mancanza di punti visibili dietro la prima linea dell'orizzonte rende difficoltoso riconoscere la perdita di quota dovuta al vento discendente.

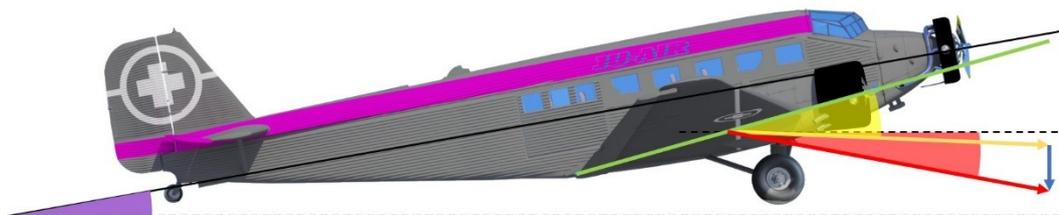
Questo distacco dei filetti d'aria (*stall*) può essere descritto nel seguente modo: l'HB-HOT è stato portato dapprima in un volo di discesa in una corrente discendente. Il volo di discesa in una corrente discendente, compensato parzialmente da un crescente angolo di assetto longitudinale, ha creato una condizione di volo vicina all'angolo d'incidenza massimo. Con questo assetto di volo era sufficiente un ulteriore aumento dell'angolo d'incidenza all'ingresso di una corrente ascendente più o meno forte, per causare uno stallo aerodinamico, perlomeno parziale. In una condizione di vento discendente continuo o in lenta diminuzione, questo sviluppo non sarebbe stato atteso. Le condizioni di flusso rilevate nella conca indicano che il velivolo è passato da una zona di vento discendente a una zona di corrente ascendente. È bastato un cambio della componente verticale del vettore vento da 2 a 5 m/s discesa a 3 o 0 m/s di salita per far superare l'angolo d'incidenza critico (cfr. Figura 22 e Figura 23). Come hanno mostrato sia le misurazioni che il calcolo del flusso, erano senz'altro possibili anche valori di variazione superiori. Simili condizioni di turbolenza non sono insolite in montagna e rappresentano un rischio se si vola in prossimità del suolo.

Figura 22: volo stazionario in una zona di vento discendente. Nero: asse longitudinale del velivolo, tratteggio nero: riferimento orizzontale; verde: corda del profilo alare; vettore giallo: vettore di movimento del velivolo in riferimento alla zona di vento discendente; vettore azzurro: vettore del vento discendente; vettore rosso: traiettoria di volo, ossia vettore di movimento risultante del velivolo nello spazio; angolo viola: angolo di assetto longitudinale – angolo tra il riferimento orizzontale e l'asse longitudinale del velivolo; angolo rosso: angolo della traiettoria di volo – angolo tra il riferimento orizzontale e la tangente alla traiettoria di volo; angolo giallo: angolo d'incidenza – angolo tra il vento relativo, che corrisponde all'opposto del vettore di movimento relazionato alla zona di vento discendente, e la corda del profilo alare.

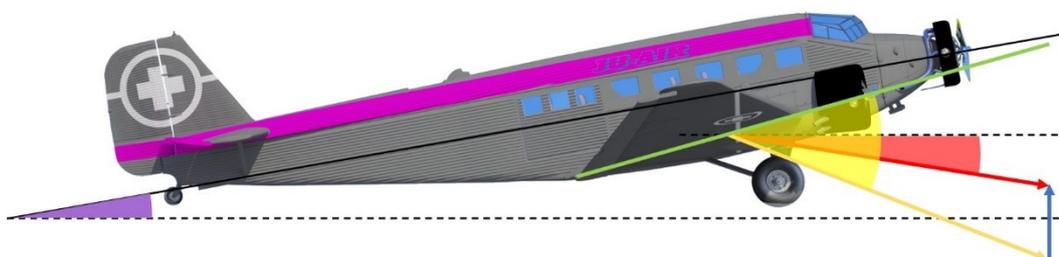
Figura 23: ingresso da una zona di vento discendente in una zona di corrente ascendente. A causa dell'inerzia del peso del velivolo, il vettore della traiettoria di volo (rosso) rimane per breve tempo il medesimo; vettore azzurro: vettore della corrente ascendente; vettore giallo: vettore di movimento del velivolo in riferimento alla corrente ascendente. L'angolo d'incidenza (giallo) aumenta notevolmente. Nero: asse longitudinale del velivolo; tratteggio nero: riferimento orizzontale; verde: corda del profilo alare; angolo viola: angolo di assetto longitudinale – angolo tra il riferimento orizzontale e l'asse longitudinale del velivolo; angolo rosso: angolo della traiettoria di volo – angolo tra il riferimento orizzontale e la tangente alla traiettoria di volo; angolo giallo: angolo d'incidenza – angolo tra la direzione del flusso, che corrisponde al vettore di direzione opposto al movimento relazionato alla zona di corrente ascendente, e la corda del profilo alare.
