Summarischer Bericht

Luftfahrzeugmuster	Dassault Aviation, Falcon 2000EX	HB-IAU
Halter	Cat Aviation AG, Postfach 2223, 8060 Zürich-Flughafen	
Eigentümer	Privat	
Kommandant	Schweizer Staatsangehöriger, Jahrgang 1972	
Ausweis	Verkehrspilotenlizenz für Flugzeuge (<i>Airline Transport Pilot Licence Aeroplane</i> – ATPL(A)) nach der Europäischen Agentur für Flugsicherheit (<i>European Aviation Safety Agency</i> – EASA), ausgestellt durch das Bundesamt für Zivilluftfahrt (BAZL)	
Flugstunden	insgesamt	5580 h während der letzten 90 Tage 91:06 h
	auf dem Vorfalldatum	814 h während der letzten 90 Tage 91:06 h
Copilot	Deutscher Staatsangehöriger, Jahrgang 1980	
Ausweis	Berufspilotenlizenz für Flugzeuge (<i>Commercial Pilot Licence Aeroplane</i> – CPL(A)) nach EASA, ausgestellt durch das BAZL	
Flugstunden	insgesamt	3260 h während der letzten 90 Tage 89:25 h
	auf dem Vorfalldatum	1212 h während der letzten 90 Tage 89:25 h
Ort	4 NM westlich des Flughafens Zürich (LSZH)

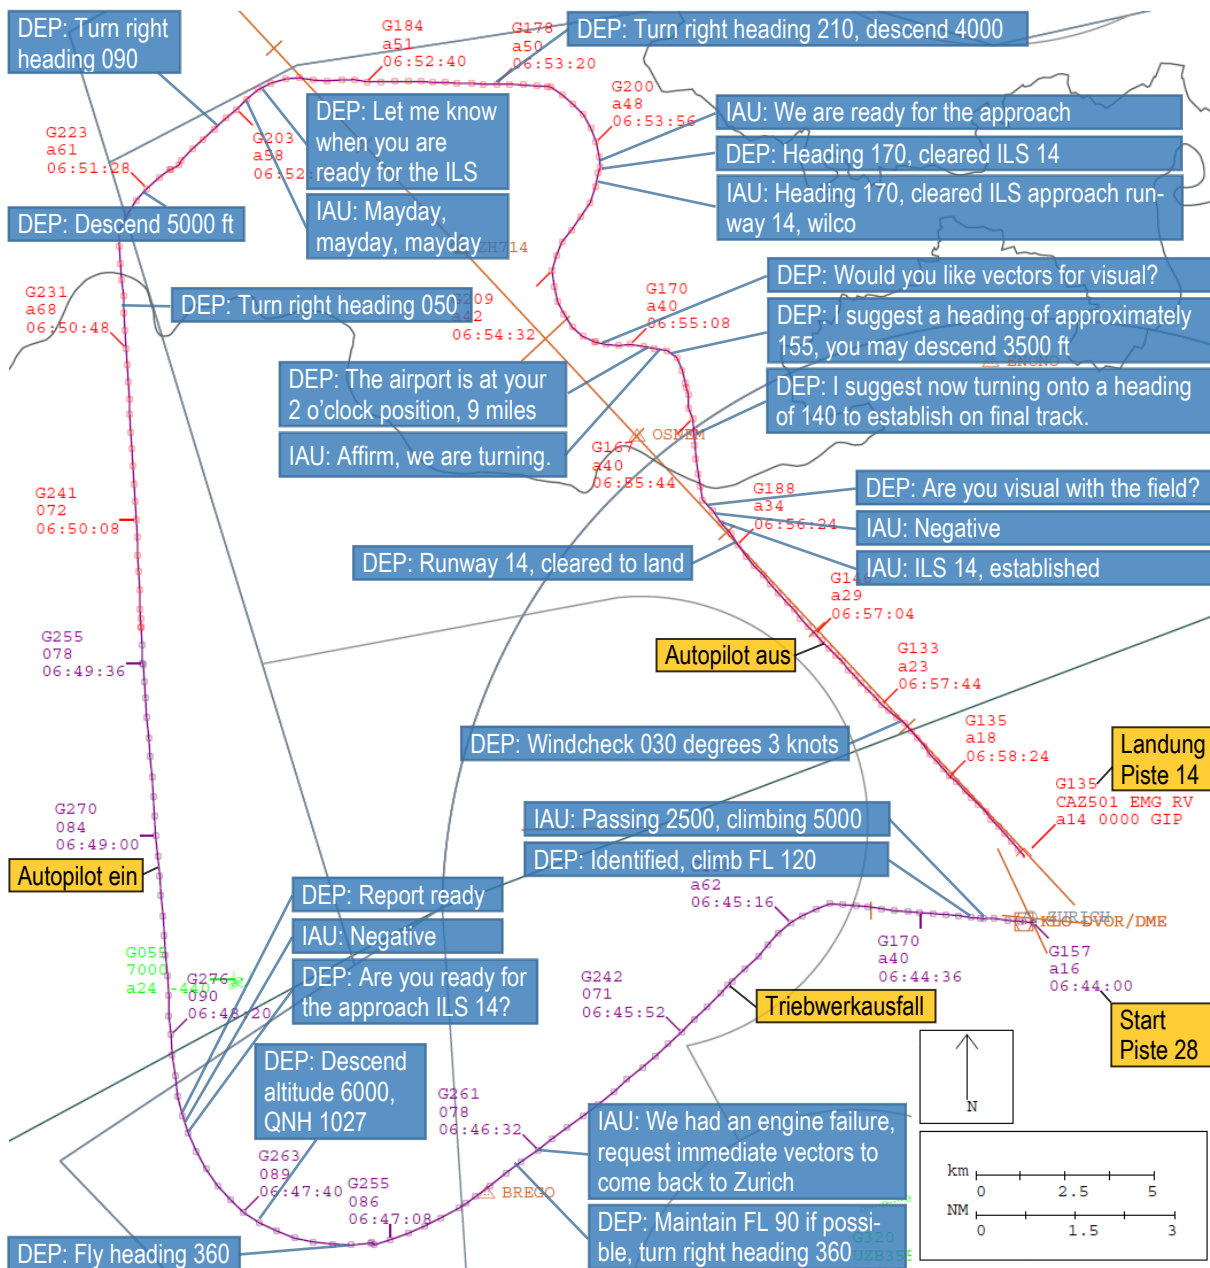
Zusammen mit der Information an die Flugverkehrsleitung verlangte der Copilot eine sofortige Radarführung für eine Rückkehr zum Flughafen Zürich („*request immediate vectors to come back to Zurich*“, vgl. Abbildung 1). Die Flugverkehrsleitung kam dieser Aufforderung verzugslos nach und stellte einen Instrumentenanflug auf die Piste 14 in Aussicht. Um 06:48 UTC fragte die Flugverkehrsleitung nach, ob die Flugbesatzung bereit sei für den Instrumentenanflug, was diese verneinte.

Um 06:54 UTC meldete die Flugbesatzung, dass sie nun bereit für den Anflug sei, worauf sie sofort eine Kursanweisung von 170° und die Freigabe für den Instrumentenanflug auf die Piste 14 erhielt. Da das Flugzeug in der Folge jedoch in einer Linkskurve von der Standlinie des Landekursenders nach Osten wegdrehte (vgl. Abbildung 1), unterbreitete die Flugverkehrsleitung daraufhin Korrekturvorschläge an die Flugbesatzung, um die HB-IAU erneut auf den Endanflug zu führen.

Abbildung 1: Flugverlauf der Falcon 2000EX gemäss Radaraufzeichnung mit Angaben zur Geschwindigkeit über Grund in kt (G), Höhen über Meer in 100 ft (a) oder Flight Level, und Zeit in UTC. Blau eingezeichnet sind ausgewählte Funksprüche der Flugverkehrsleitung (DEP) und der Falcon (IAU).

Kurz nach dem Triebwerkausfall verlangte die Flugbesatzung mit der Formulierung „*request immediate vectors to come back to Zurich*“ von der Flugverkehrsleitung die sofortige Übernahme der Navigation für eine Rückkehr nach Zürich. Dies war der Situation angemessen und sicherheitsbewusst. Allerdings implizierte diese Formulierung, dass auch die Rückkehr selbst schnellstmöglich erfolgen sollte, was den Fluglotsen in der Folge zur Nachfrage „*are you ready for the approach?*“ veranlasste.

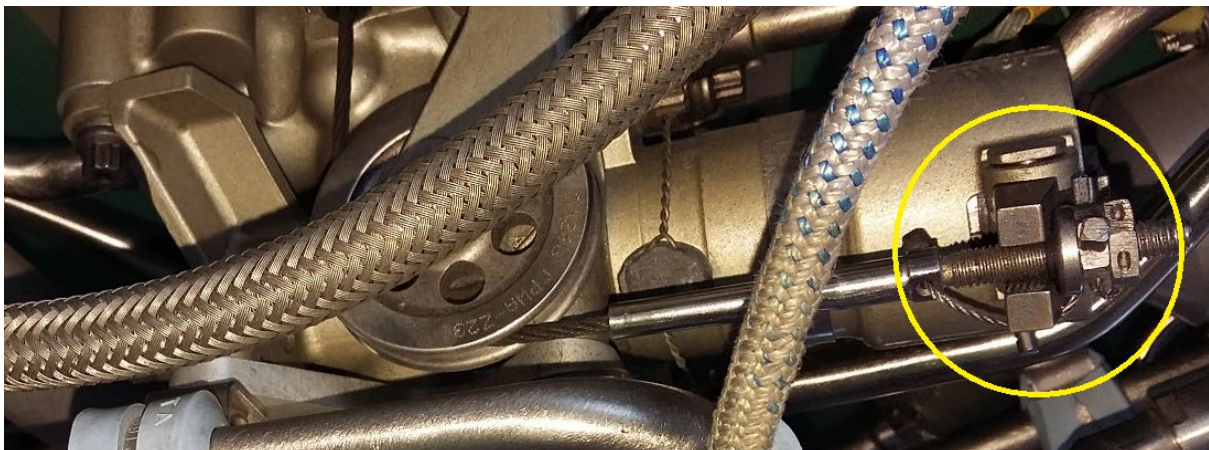
Die gespeicherten Daten der elektronischen Triebwerksteuerung ergaben keine Hinweise auf eine Fehlfunktion des Triebwerks. Dagegen wurde bei der visuellen Kontrolle des Triebwerks festgestellt, dass das *emergency fuel shut-off valve* (vgl. Abbildung 2) geschlossen war. Das Schliessen des *emergency fuel shut-off valve*, das nur bei einem Bruch der Niederdruckturbinenwelle die Treibstoffzufuhr unterbrechen sollte, führte zum Ausfall des Triebwerks.

Nach dem vorliegenden Triebwerkausfall vom 4. Oktober 2018 wurde das *valve* zurückgesetzt und festgestellt, dass diese Justierung ausserhalb der Toleranz lag. Das *valve* wurde deshalb gemäss Wartungsvorschrift neu justiert.

Eine nach vier weiteren Flügen am 16. Oktober 2018 durchgeführte Nachkontrolle ergab, dass sich die Justierung um 0.050 Zoll verschoben hatte. Die nachfolgende Justierung musste dreimal wiederholt werden, bis ein stabiles Resultat vorlag. Die Prozedur zur Justierung ist im aktuell gültigen Verfahren sehr kompliziert beschrieben.

Eine vertiefte Untersuchung förderte schliesslich zutage, dass der zum *valve* führende Bowdenzug sich steif anfühlte und sich nur schwergängig und ruckartig bewegen liess und dass die Rückstellkraft einer innerhalb des *valve* verbauten Feder vermindert war. Als Vorsichtsmassnahme wurden beide Bauteile daraufhin ersetzt und zur Untersuchung an den Hersteller geschickt.

Abbildung 2: Das *emergency fuel shut-off valve* mit seinem Betätigungshebel und dessen justierbarer Verbindung (gelber Kreis) zu dem über eine Umlenkrolle geführten Bowdenzug.

Der Triebwerkausfall ist darauf zurückzuführen, dass das *emergency fuel shut-off valve* aufgrund seiner fehlerhaften Justierung ausgelöst wurde und als Folge davon die Treibstoffzufuhr unterbrach. Der Grund der fehlerhaften Justierung konnte nicht schlüssig festgestellt werden.

Da der Hersteller die Unterhaltsvorgaben zum besseren Verständnis im Oktober 2019 überarbeitet hat und eine ergänzende Anweisung zur Prüfung der Freigängigkeit des Bowdenzugs bei der Justierung des *emergency fuel shut-off valve* für Juni 2021 plant, schliesst die SUST die Untersuchung gestützt auf Art. 45 Abs. 1 der VSZV mit dem vorliegenden summarischen Bericht ab.

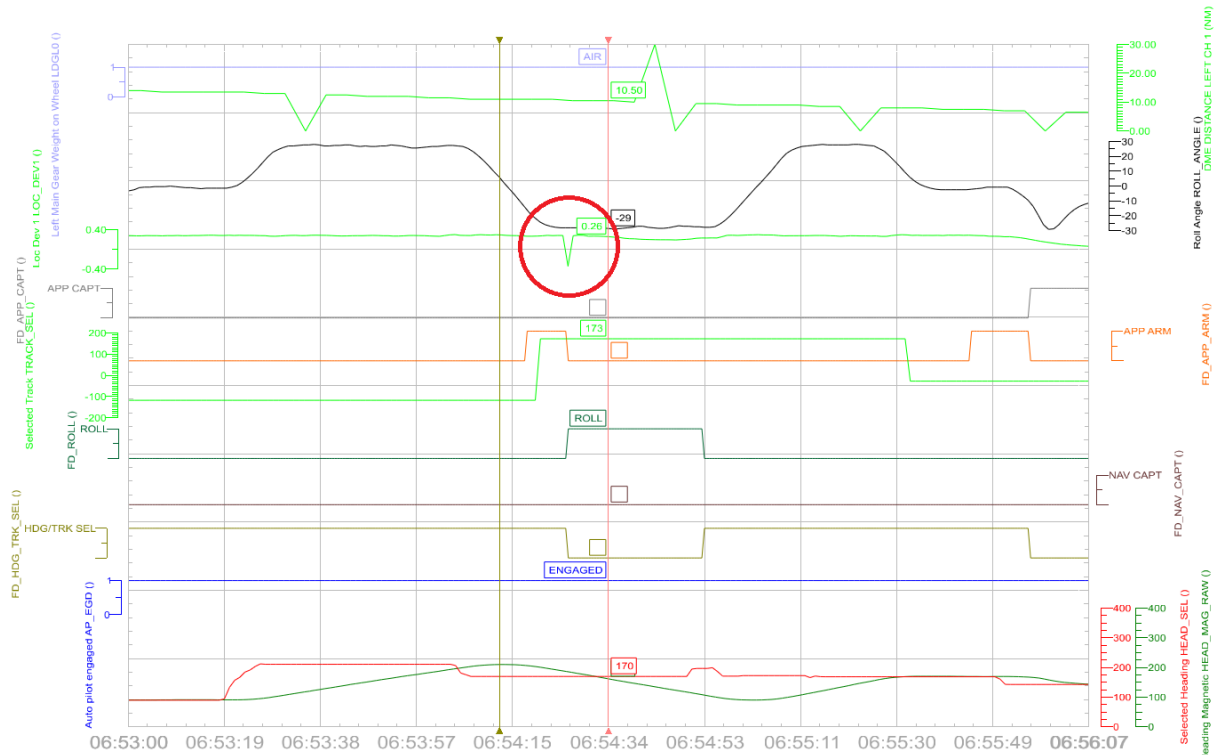
Das Flugzeug, das in diesem Moment auf einem Steuerkurs von 210° flog, ging aufgrund dieser Programmierung in eine Linkskurve über. Während der Linkskurve ergab sich eine Störung im Signal des Landekurssenders (*localizer*). Damit einher ging eine Änderung des Autopilotenmodes, die zu einem Beibehalten der Schräglage (*roll mode engaged, approach mode disarmed*) führte. Die Besatzung korrigierte dies um 16:54:53 UTC, nachdem das Flugzeug auf einen annähernd östlichen Steuerkurs gedreht hatte (vgl. Abbildung 3).

Abbildung 3: Die Auswertung des Flugdatenschreibers zeigt eine einmalige und kurzfristige Störung im Signal des Landekurssenders (roter Kreis), die eine Änderung der Programmierung des Autopiloten zur Folge hatte.

Nach der Bereitmeldung der Flugbesatzung während des Eindrehens auf einen Steuerkurs von 210° korrigierte der Fluglotse seine Kursvorgabe auf 170°, was das Flugzeug auf die Standlinie des Landekurssenders führen sollte. Die nachfolgende Abweichung des Flugwegs von dieser Vorgabe lässt sich durch eine Änderung der Autopilotprogrammierung erklären, die durch eine kurze Störung im Signal des Landekurssenders hervorgerufen wurde.
